## 第4章 調査事項

### 第1節 破損状況

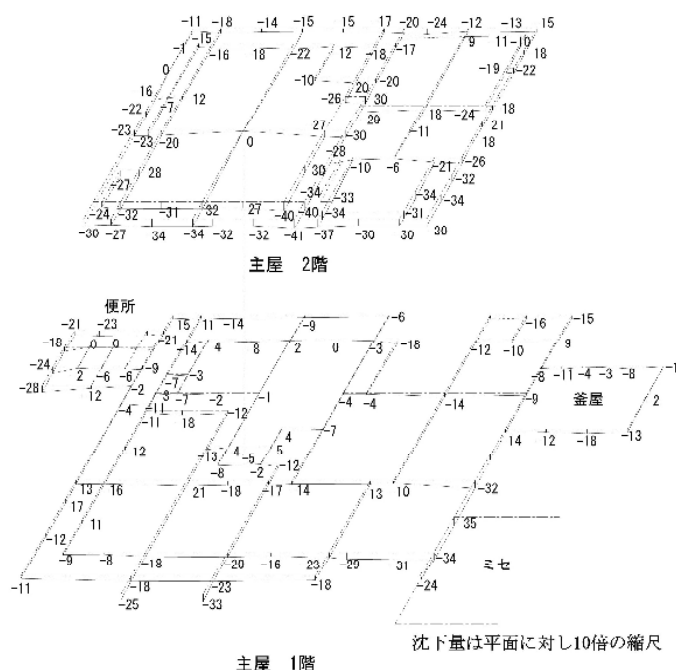
図 4-1-1-1 主屋基礎廻りの不同沈下

宅地は海岸にほど近く海拔も低いため地下水位が高く、建物周囲の雨水排水設備が整っていないことから、降雨時及び潮位の高い時は湿潤な状態にあった。礎石の不陸は、ミセ境となる南東で最大 35mm、式台の袖壁礎石に 33mm の沈下が見られ、西側の池付近では地業が緩く、便所の基礎は西方へ向かって沈下が見られたが、その他極端な不同沈下は見られなかった。

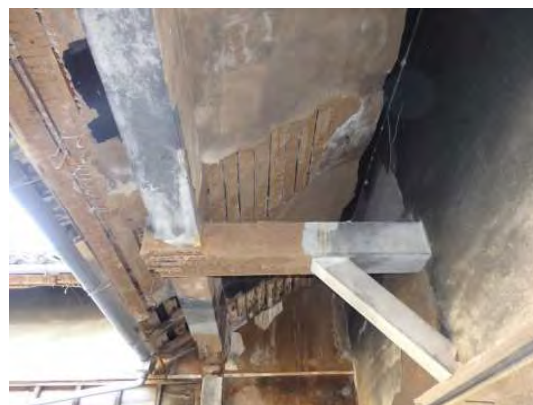
写真 4-1-1-1 主屋東下屋軒裏 漆喰塗崩落状況

2階外壁の擬石塗は過去の修理で一部が塗り直されていたが、汚損や浮き、ひび割れが随所に見られた。漆喰擬窓は色漆喰がほとんどの箇所では剥落していた。オーダ一柱の漆喰塗り、縹形窓枠蛇腹では一部が下塗まで崩落していた。東面下屋庇の揚げ裏は、屋根からの漏水や変形などにより漆喰塗が浮いたり崩落する箇所が多く見られ、部分的に下塗りも崩落していた。便所の海鼠壁は、浮きが生じ目地漆喰も劣化しており、浅目地入り漆喰壁は経年劣化による汚損がみられた。

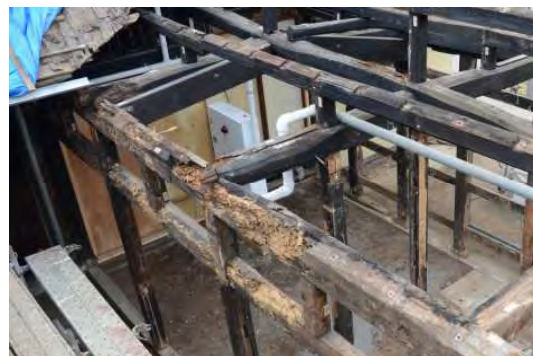
写真 4-1-1-2 主屋釜屋 桁及び差鴨居腐朽状況

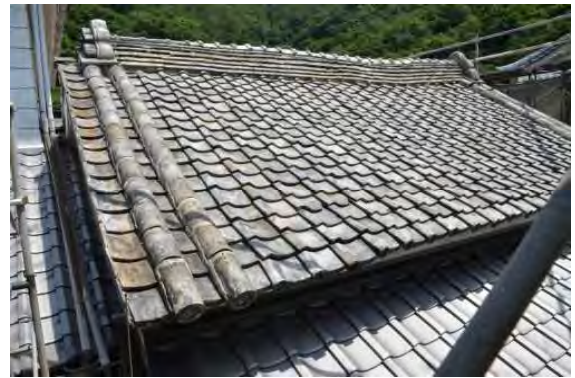
おらず、北面主屋取合い位置では応急修理によってトタン屋根が葺かれていたほか、全体的に古瓦には割損や劣化が見られ、不陸や乱れが生じ、大棟も中央付近で大きく沈み込んでいた。この他、各部の目地漆喰や螻羽棒漆喰塗、雀口漆喰塗などは劣化や欠損が見られ、軒付の一部が後世に修理されていた。

写真 4-1-1-3 ミセ南面 大屋根大棟不陸状況

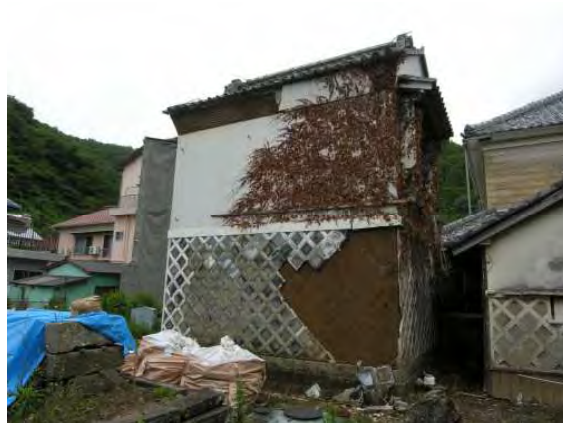
西面と南面の外壁は全般的に破損が進行しており、特に風当たりが強い西面の海鼠壁は半分近くが崩落していた。また西面と南面の海鼠壁は、海鼠瓦を再用した部分補修も過去になされており、水切りも造り替えられていた。上方の黒漆喰塗大壁や軒蛇腹では浮きや亀裂が随所で見られ、一部は圧壊した状態で壁が崩落して下地が露出し、残っていた漆喰仕上げも表面の黒ノロが剥げ落ち白くなっていた。

写真 4-1-1-4 文庫蔵西面 海鼠壁及び軒蛇腹崩落状況

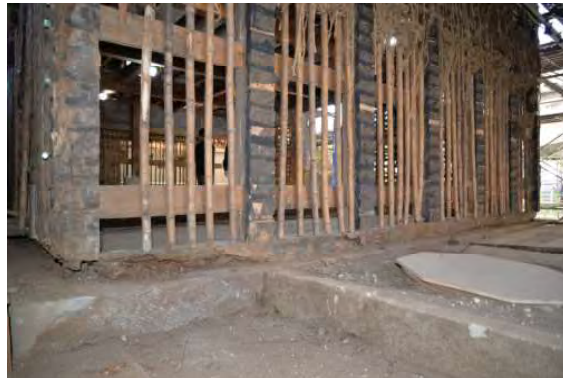
土台の一部が大きく腐朽していたほか、接続する柱も足元で腐朽と虫害が見られた。1階床の転ばし大引も腐朽が甚大で、根太、床板も同様の被害を受けていた。また同床板は湿気や寒暖の影響で全般的に反りや狂いが大きく、止釘が抜けて外れていた。2階の床板は蟻害により所々で床板が抜け落ち、側桁階段にも腐朽する部材が見られた。野地、垂木、小屋梁は雨漏りにより端部が一部腐朽していた。また小屋梁の1本は端部が虫害により過半の肉が残っておらず、側桁への掛かりが不十分で、小屋組の不陸を招いていた。西面出入口土庇、北面下屋は後世の改造で基礎石を残し、それより上は全ての部材が取り替えられていた。

写真 4-1-1-5 東土蔵北面 土台腐朽状況

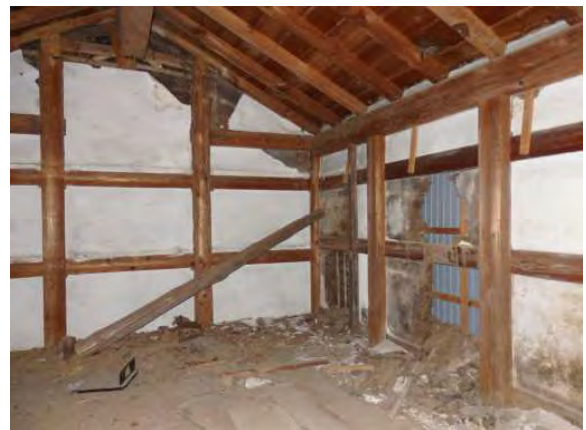
外部の壁は全般的に破損が甚大で、北面の海鼠壁と漆喰壁は大部分が下地ごと崩落しており現状は応急修理による鉄板張りとなっていた。東面は昭和 30 年代以前に板張りに変更され、残る西面の海鼠壁は目地漆喰の劣化が進行しており、海鼠瓦も浮きが随所に見られ、螻羽軒付も崩落し応急修理による鉄板で覆われていた。南面の海鼠壁は小庇の上部や東寄りの壁面で崩落しており、上方の漆喰塗も浮きや亀裂が見られた。

写真 4-1-1-6 北土蔵 2 階西半北面及び西面 漆喰壁崩落状況

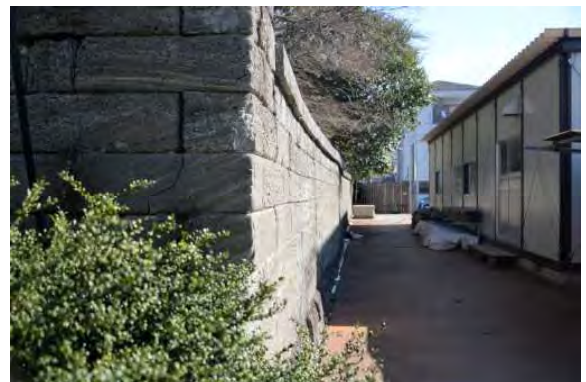
各外塀の石は、表面の風蝕が進行し、ひび割れや割損が随所に見られた。基礎石および地表付近の壁石は地面からの水吸い上げにより表面剥離が著しく、笠石も一部剥離をおこしていた。塀は全体的に不陸が見られ、波打った状態となっていた。北塀は石垣に乗るため、傾斜と波打ちの破損が著しかった。また西塀は平成 16 年の台風で一部が倒壊して応急的に積み直されていたが、割れや欠けが顕著で欠失部材もあり、北端は本来の高さまで復旧されていなかった。庭塀は中央にアーチを組むが、全体的に弛みが見られ、表面の風化も激しかった。また、アーチ上の笠石の目地には大きな隙間が生じており、迫出石も面外方向へずれ出していた。

写真 4-1-1-7 南塀 傾斜及び波打ち状況
