【沼津市】第三中学校区・香貫小学校区(R2要対策箇所)

【対策検討メンバー】沼津市通学路安全対策アドバイザー、沼津市教育委員会、第三中学校、香貫小学校、自治会役員、PTA役員、国土交通省沼津河川国道事務所、静岡県沼津土木事務所工事第1課、沼津警察署、沼津市道路管理課、沼津市生活安心課、沼津市子育て支援課

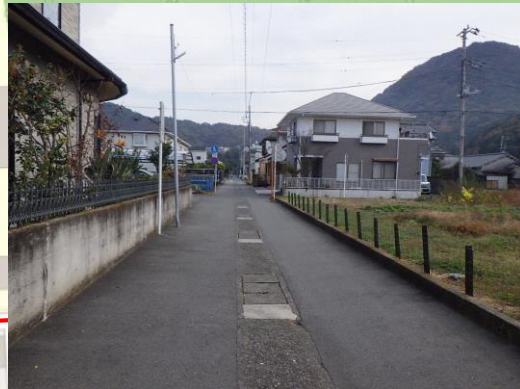
No.1
路線名：市道0247-1号線
＜危険の状況＞
・区画線が消えており生徒が通行する時に危険である。歩道が狭く、二人がすれ違うことができない。そのため、前の生徒を追い抜くためには一度車道に出なければならない。
＜対策内容＞
・【市道路管理者】外側線設置・ラバーポール設置
・【学校】児童に歩き方の指導

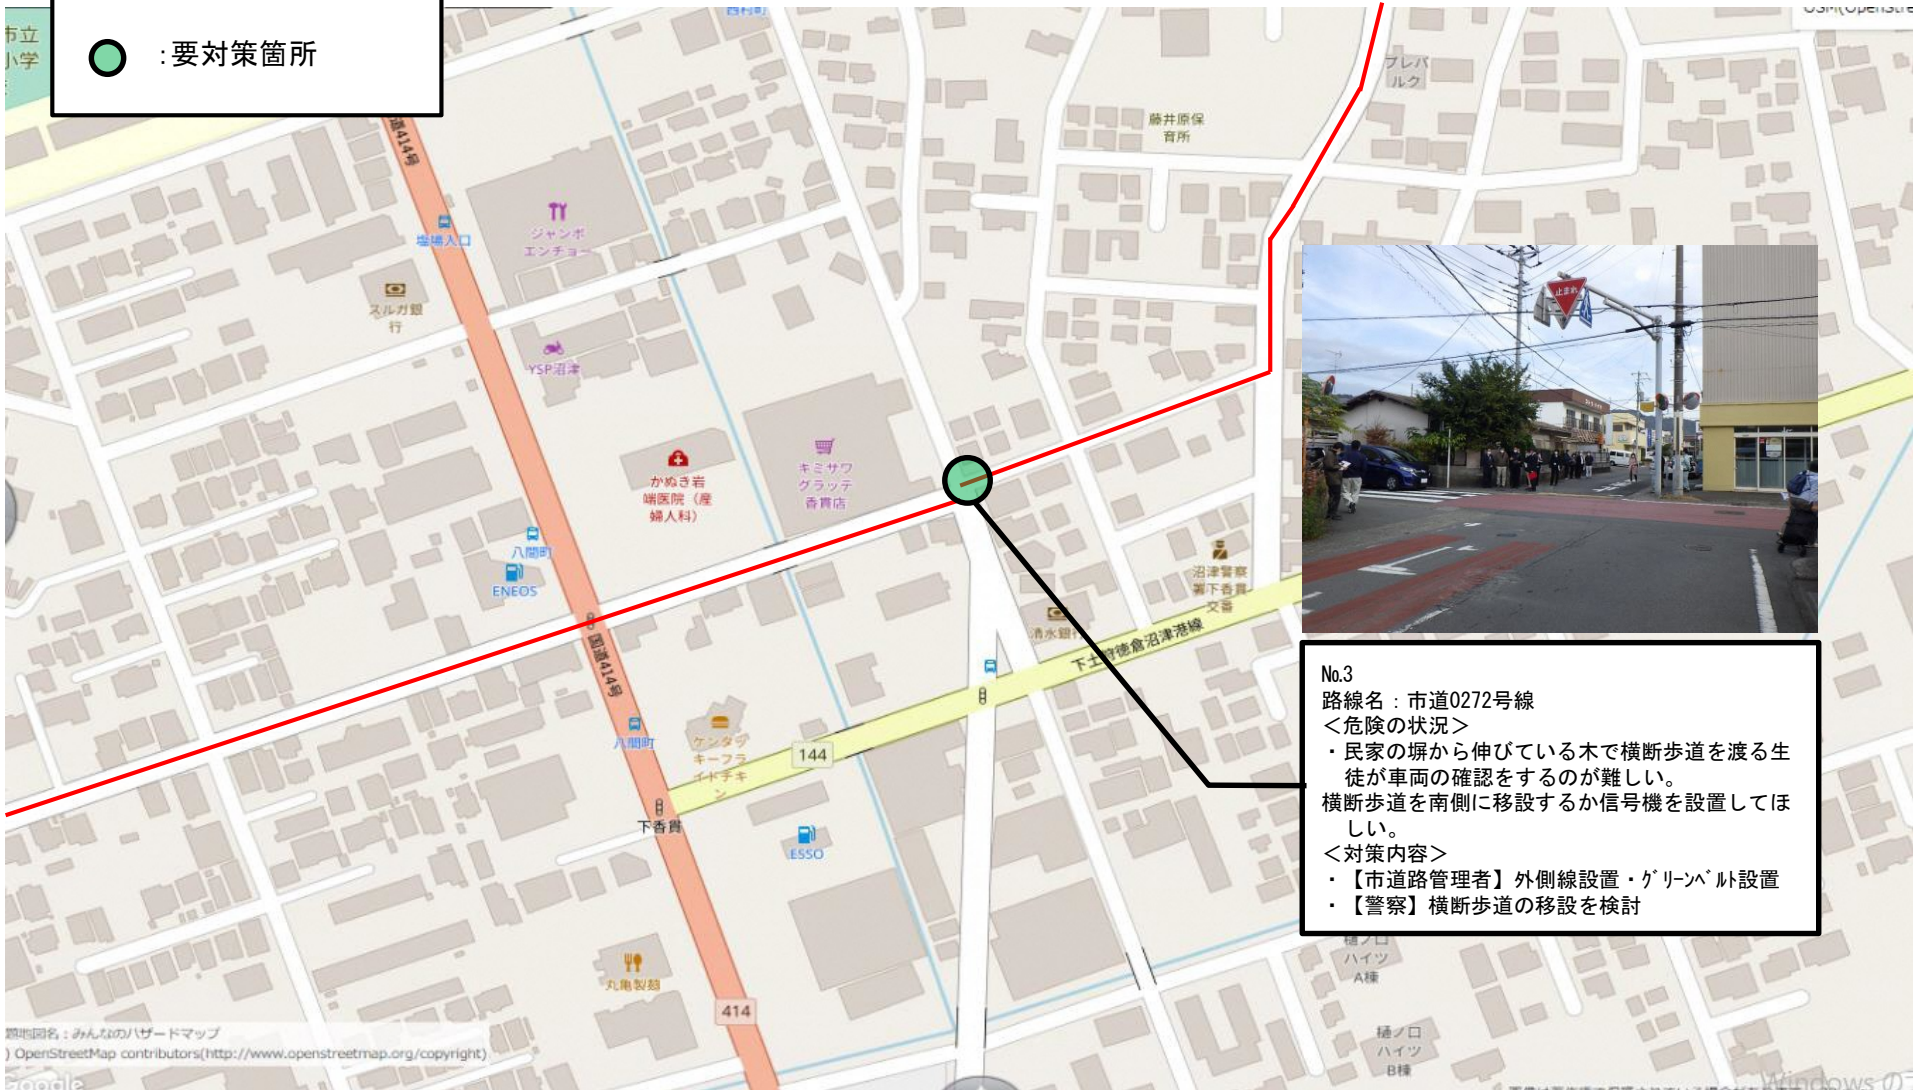
No.3

・民家の塀から伸びている木で横断歩道を渡る生徒が車両の確認するのが難しい。
横断歩道を南側に移設するか信号機を設置してほしい。

- ・【市道路管理者】外側線設置・グリーンベルト設置
- ・【警察】横断歩道の移設を検討

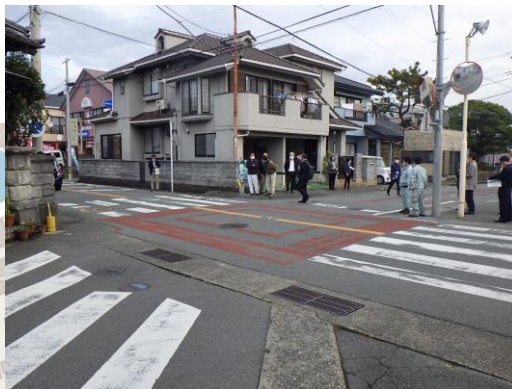
No.4

- ・横断歩道を止まって待つエリアが狭く、すぐ横に家のブロック塀があり歩行者からも自動車からも見えなく危険。

- ・【市道路管理者】外側線設置・ゲリンバル設置
- ・【警察】横断歩道の一部消去・移設を検討

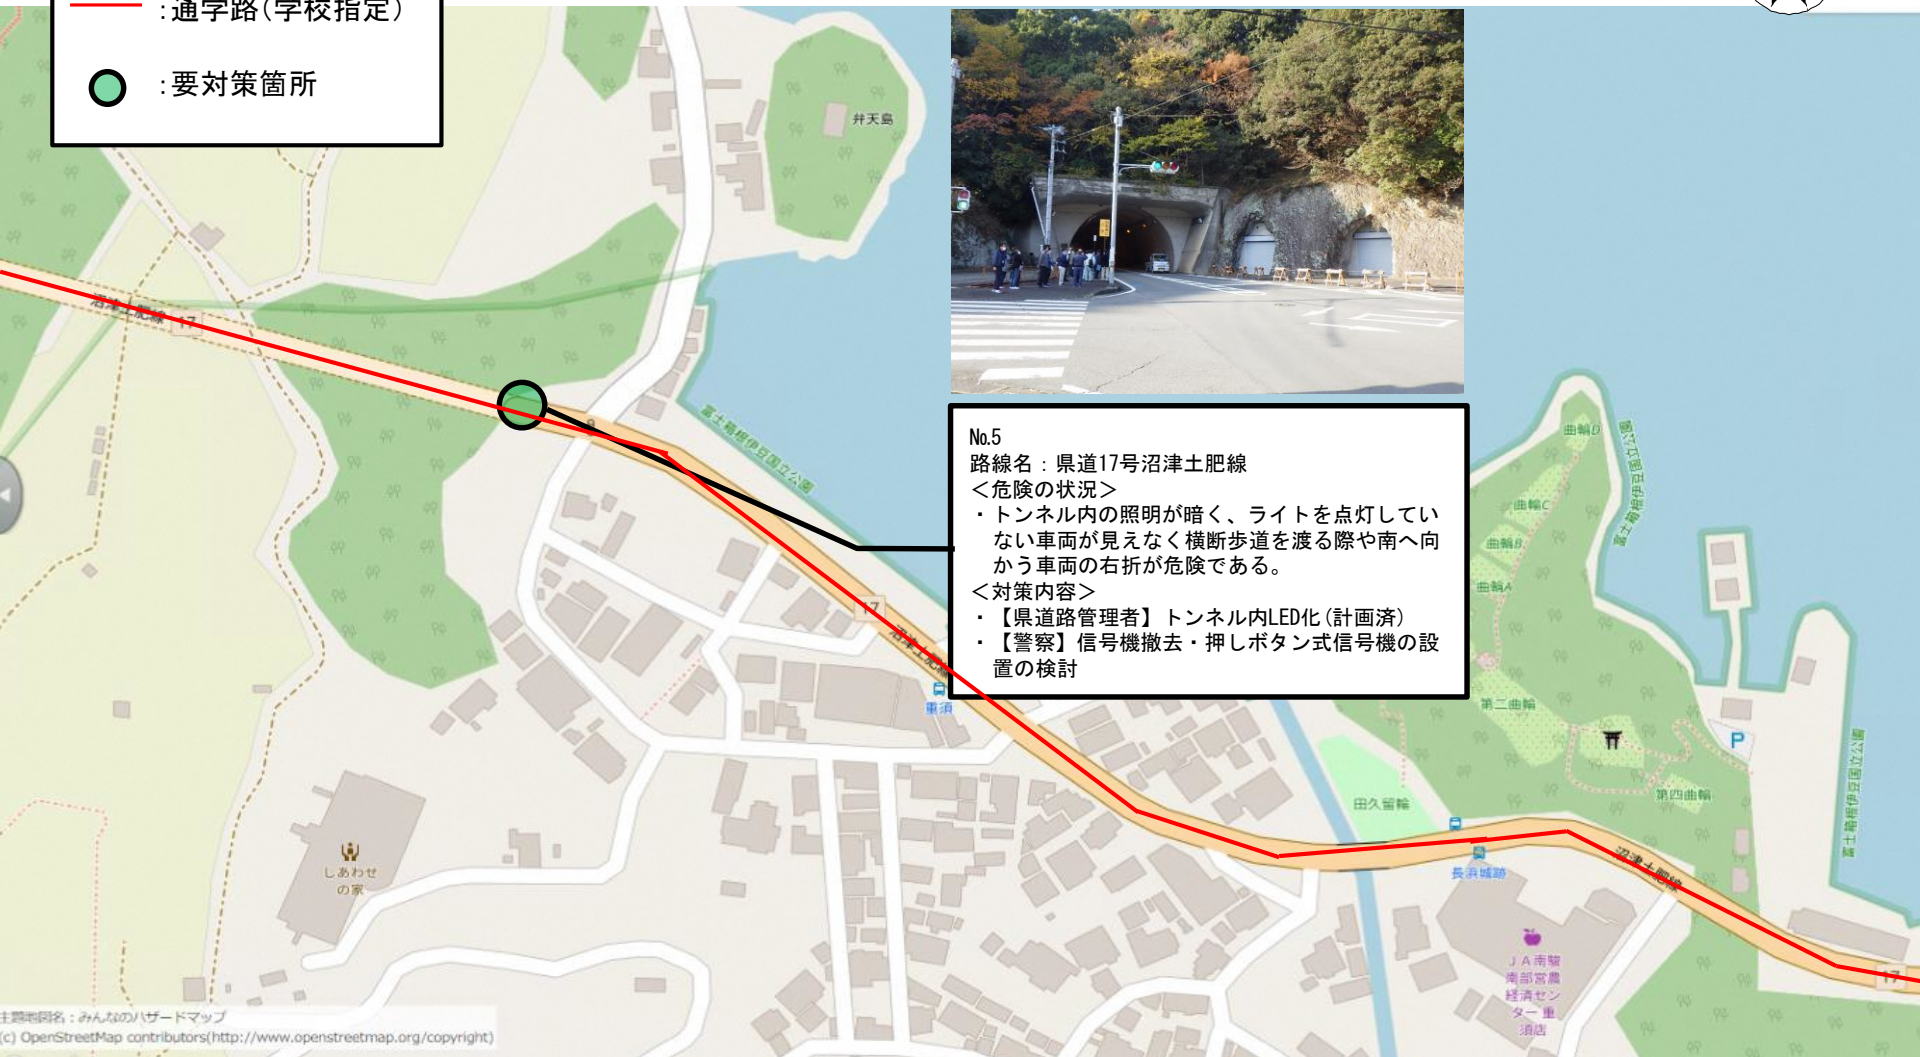
No.5

- ・トンネル内の照明が暗く、ライトを点灯していない車両が見えなく横断歩道を渡る際や南へ向かう車両の右折が危険である。

- ・【県道路管理者】トンネル内LED化(計画済)
- ・【警察】信号機撤去・押しボタン式信号機の設置の検討

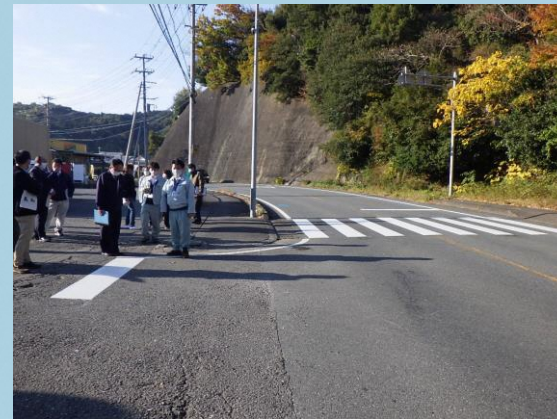
No.6

- ・ 運送会社の車が駐車場に入る際に横断歩道付近を斜めに走行し危険である。
- ・ 止まれる標識はあるが電柱があり見通しが悪く危険である。

- ・ 【県道路管理者】横断歩道手前にポストコーンの設置を検討
- ・ 【警察】止まれる標識の移設を検討
- ・ 【市道路管理者】外側線の設置

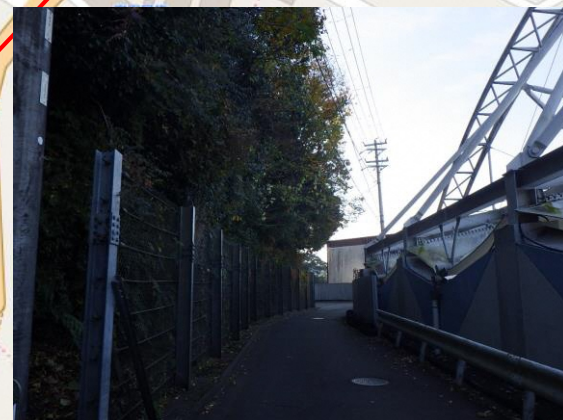
No.7

・樹木が道路を覆うように茂っていて薄暗く防犯上危険である。倒木の危険がある。

- ・【市道路管理者】民地へ樹木剪定の依頼
- ・【警察】パトロールの強化

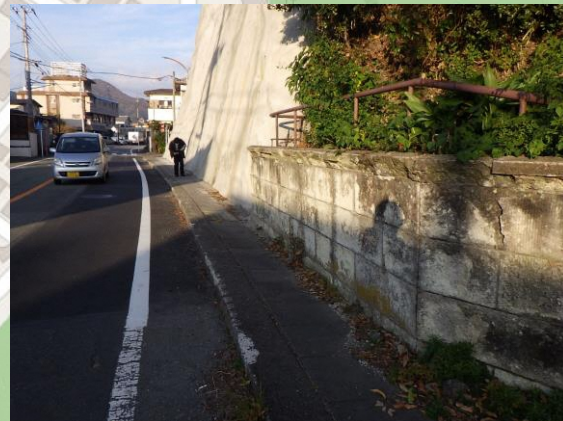
No.8

- ・歩道の側溝蓋にひびがあり危険。
- ・隣接する民地のブロック塀が倒れそうで危険。

- ・【県道路管理者】側溝蓋の交換
- ・【自治会・静岡県・沼津市】補助金等を利用し撤去及び改善を検討していく。

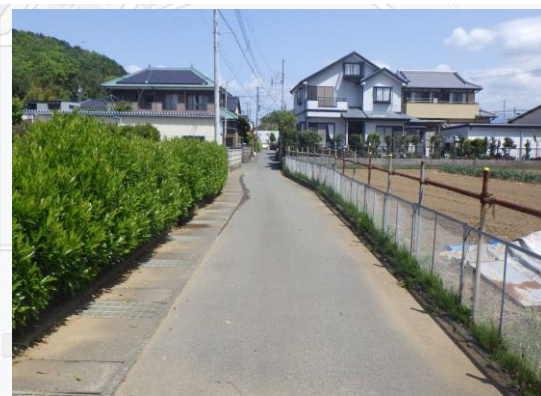
No.9

・ 通学路であるが見通しが悪く危険である。

・ 【市道路管理者】 外側線設置・グリーンパト設置

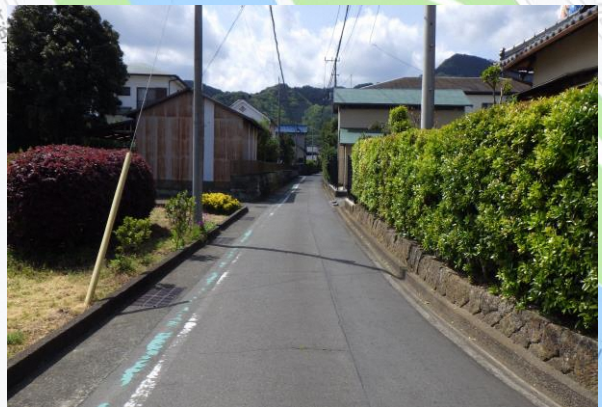
No.10

・通学路であるが見通しが悪く危険である。

・【市道路管理者】外側線設置・グリーンパルト設置

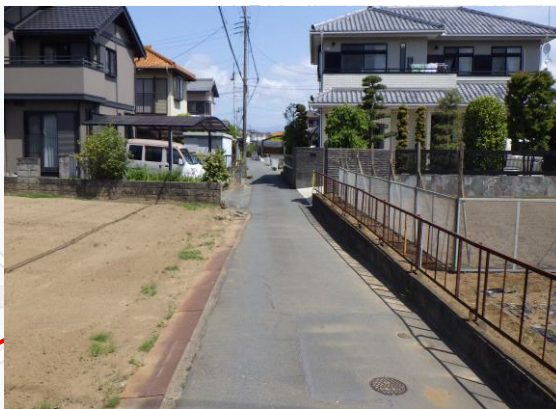
No.11
路線名：市道4456号線
<危険の状況>
・通学路であるが道幅が狭く危険である。
<対策内容>
・【市道路管理者】グリーンベルト設置・側溝の蓋掛

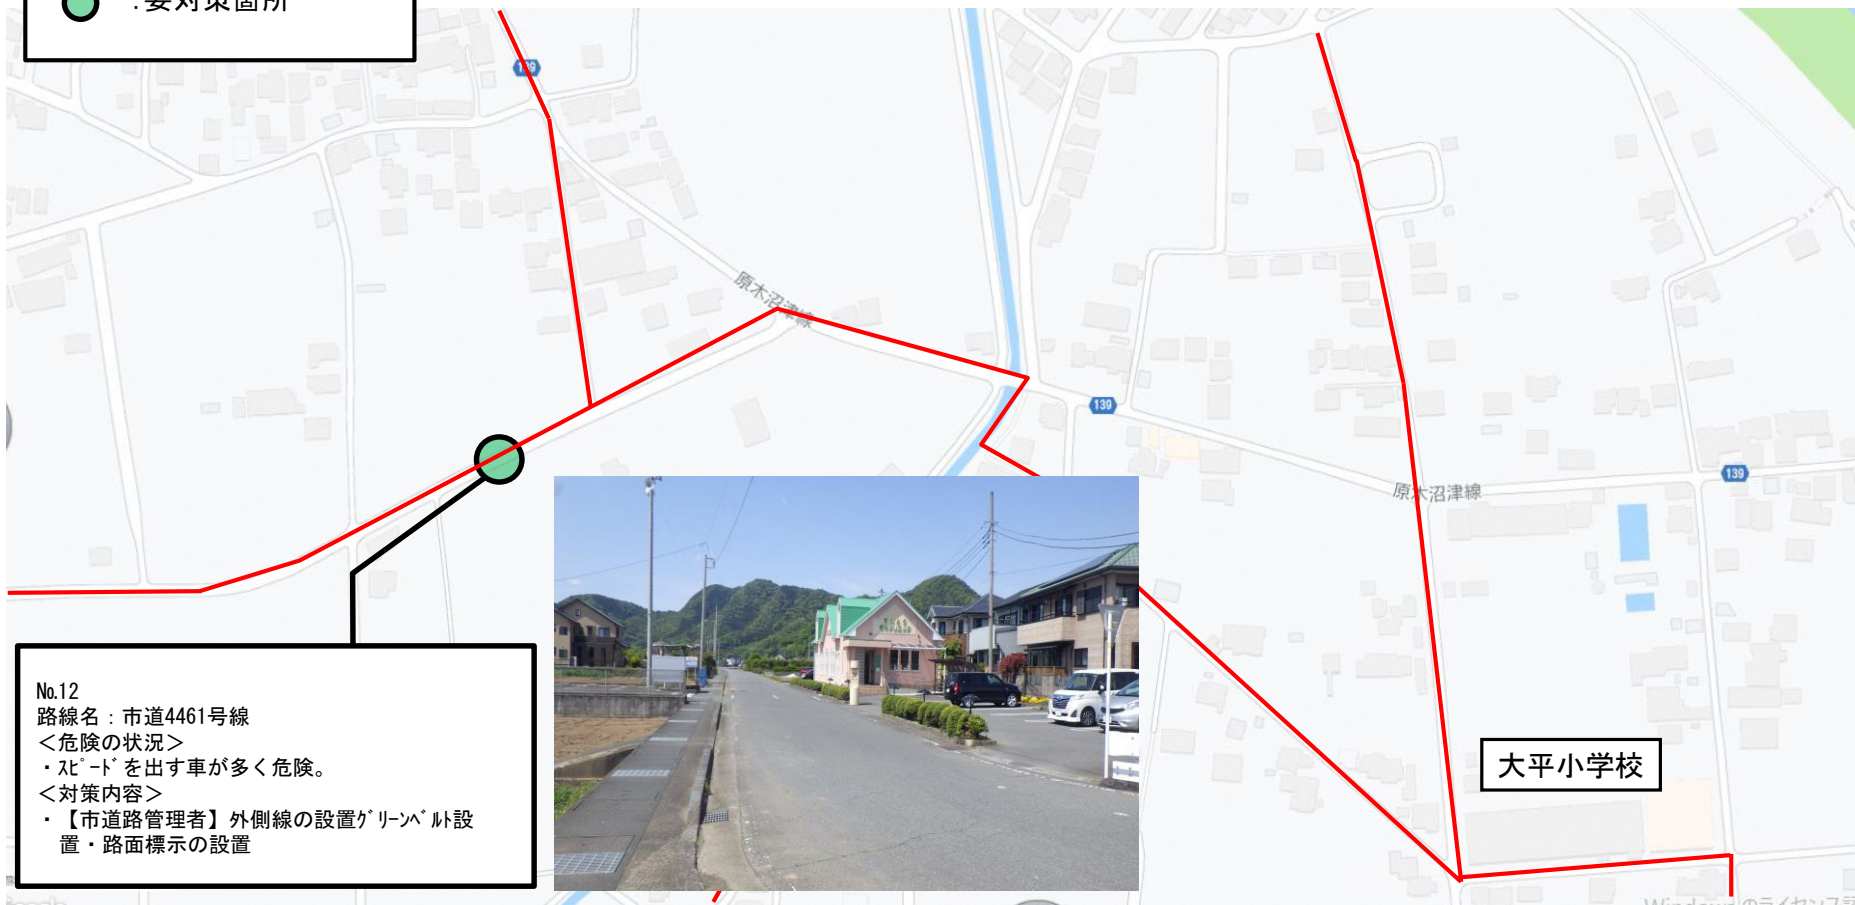
No.12

・スピードを出す車が多く危険。

・【市道路管理者】外側線の設置がリターン
・設置
・路面標示の設置

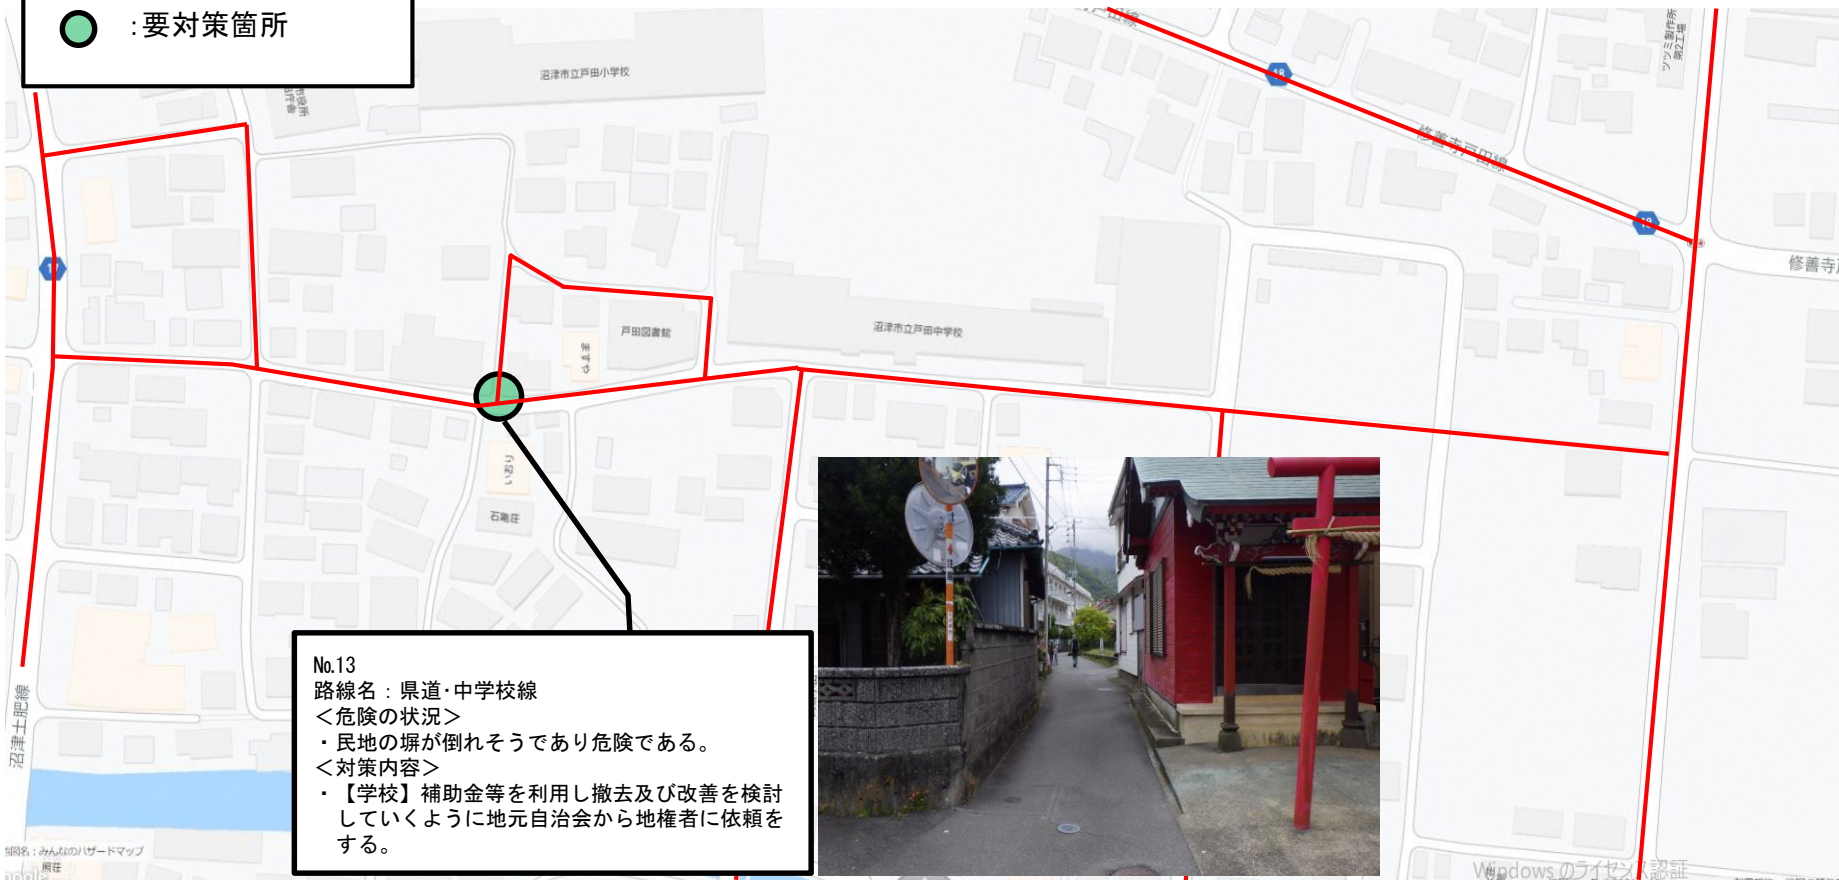
No.13

・民地の塀が倒れそうであり危険である。

・【学校】補助金等を利用し撤去及び改善を検討していくように地元自治会から地権者に依頼をする。

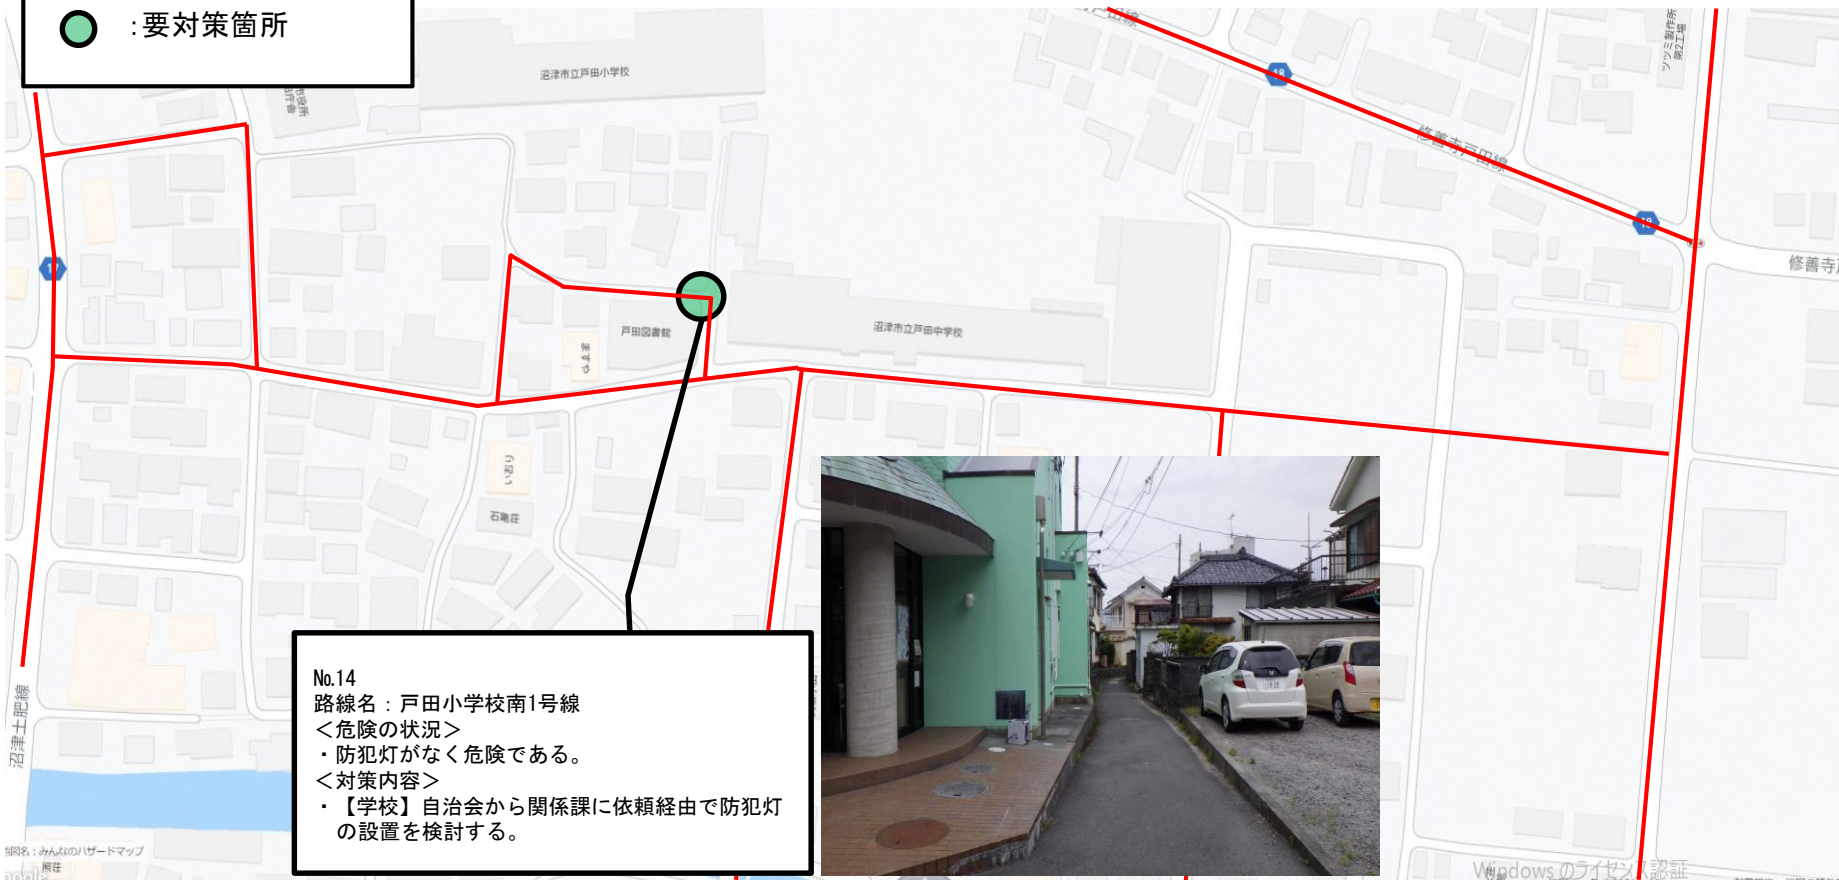
No.14

・防犯灯がなく危険である。

・【学校】自治会から関係課に依頼経由で防犯灯の設置を検討する。

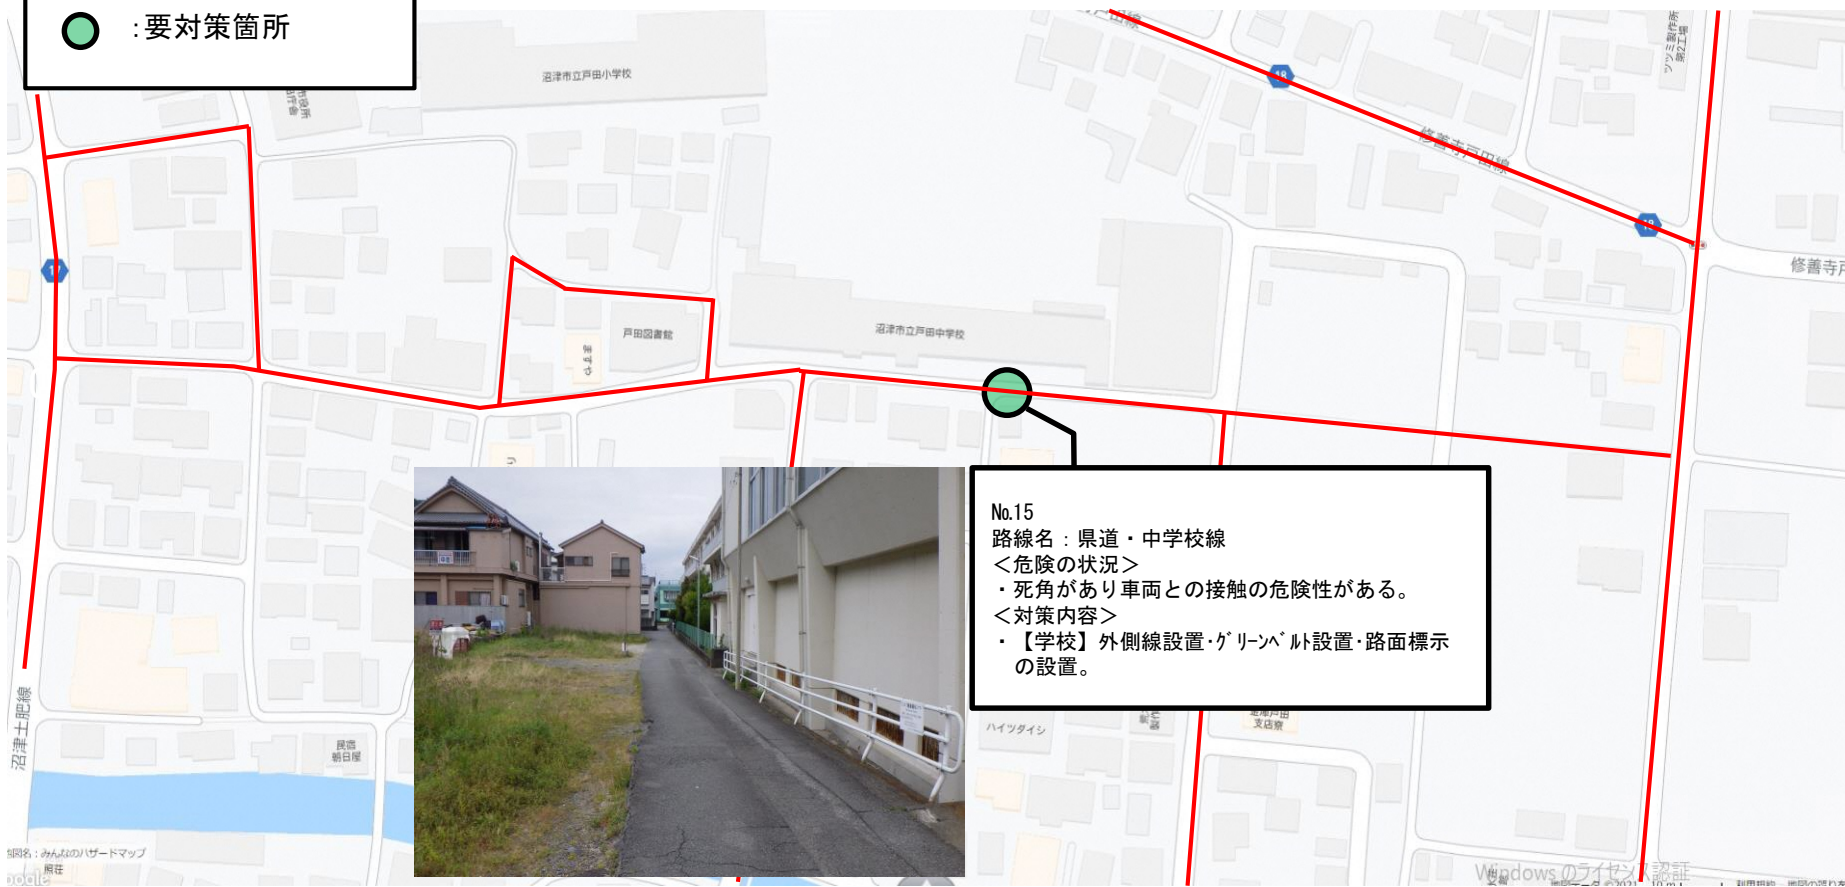
No.15
路線名：県道・中学校線
＜危険の状況＞
・死角があり車両との接触の危険性がある。
＜対策内容＞
・【学校】外側線設置・カーブプレート設置・路面標示の設置。

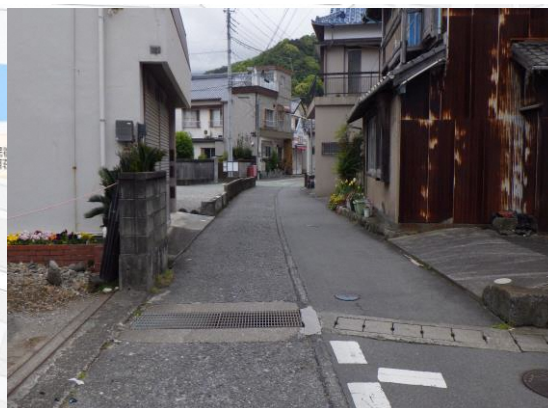
No.16

・通学路に出る際に、見通しが悪く危険。

・【学校】外側線設置・路面標示の設置。

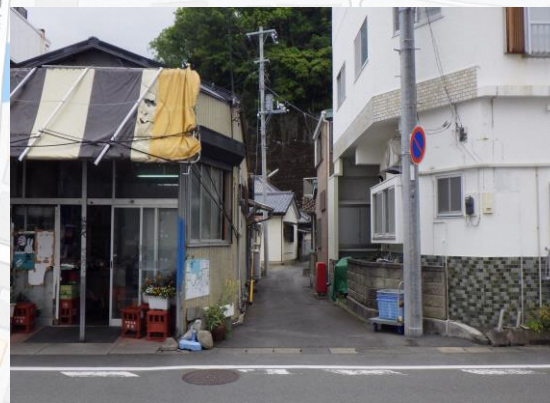
No.17

・通学路に出る際に、見通しが悪く危険。

・【学校】路面標示の設置・パーキングの設置。
