# 【沼津市】大岡小中学校区・大岡南小学校区(R3要対策箇所)

【対策検討メンバー】沼津市通学路安全対策アドバイザー、沼津市教育委員会、大岡中学校、大岡小学校、大岡南小学校、大岡コミュニティ、国土交通省沼津河川国道事務所、静岡県沼津土木事務所工事第1課、沼津警察署、沼津市道路管理課、沼津市生活安心課、沼津市子育て支援課

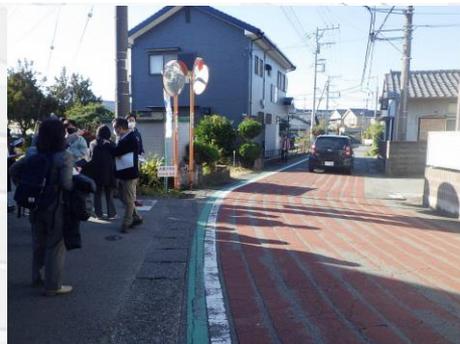
No.1

・車道が非常に狭く、見通しが悪い。  
道路の舗装状況が悪くなっており、歩きにくい。  
横断歩道を南側に移設するか信号機を設置してほしい。

- ・【市道路管理者】外側線設置・路面標示塗直
- ・【学校】通学路の変更を検討

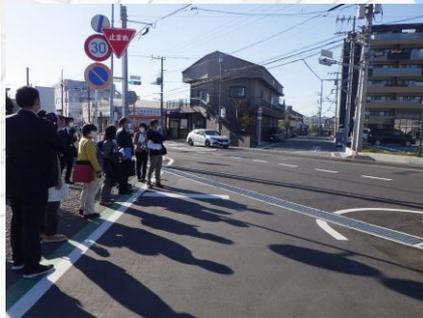
No.2

・国道414号線から右折する車が多く、今まで通学時間帯は、進入禁止であったが、進入禁止の標識が無くなっている。

- ・【警察】朝の時間帯の取り締まり強化

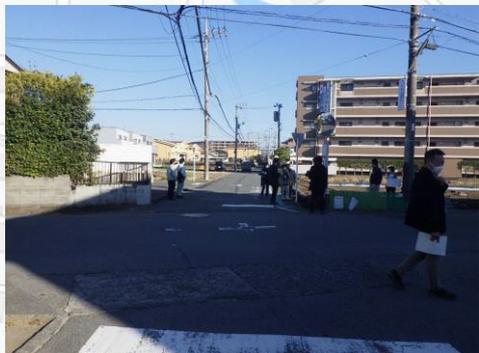
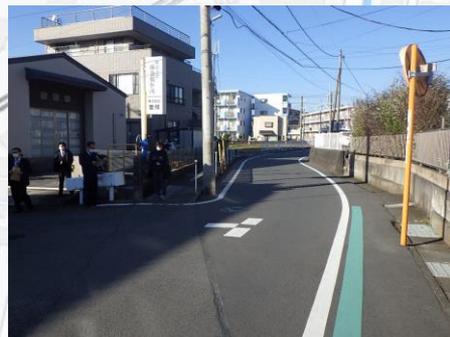
No.3

- ・道路反射鏡が正面になく、右側からやってくる車両が見にくい状況にある。付近は住宅が多く、生活道路上にあるため、車両だけではなく自転車との出会い頭の事故も心配される。

- ・【市道路管理者】隅切部にポストコーン設置

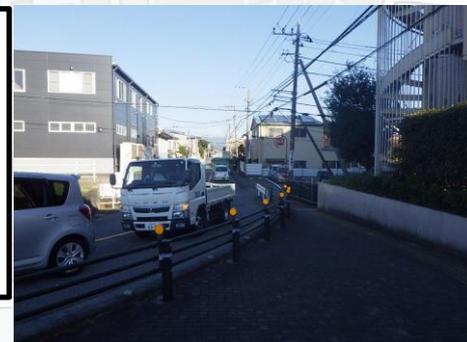
No.5

・朝、車の通りが多く、歩道が狭いため危険。  
脇道から出てくる車も多い。自転車も多く歩道を通るので、接触の危険もある。

- ・【県道路管理者】緑色のカー化・車止めの設置
- ・【県教育委員会】自転車の乗り方の指導

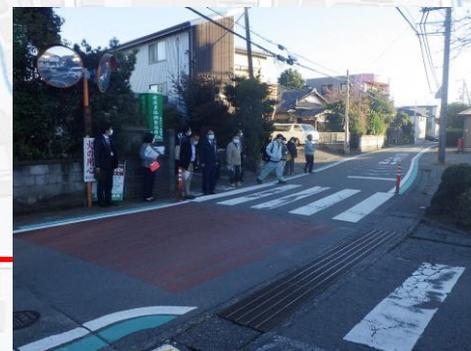
No.6

- ・自動車の交通量が多い。児童が横断する時にスピードの速い自動車が、児童を確認せずに通過することも多くある。スクールガードの指示で止まる自動車が多い。

- ・【警察】横断歩道の撤去
- ・【市道路管理者】ポストコンの設置

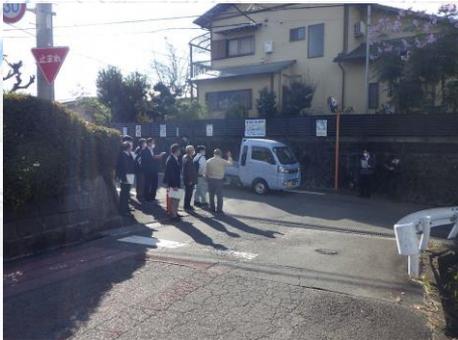
No.7  
路線名：市道1312号線  
＜危険の状況＞  
・東原ニュータウンから南進してくる交差点で、左折する車が歩行者に接近し、危険である。また、一時停止線が薄くなっているため、鳥谷方面から歩いてくる子供と交差する危険がある。鳥谷方面の道路の白線も消えかかっている。  
＜対策内容＞  
・【市道路管理者】外側線の設置・速度抑制対策  
・【警察】一時停止線の塗直し

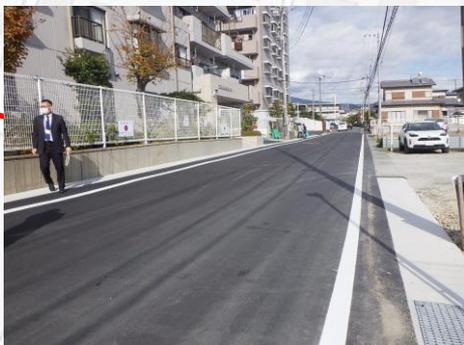
No.8  
路線名：市道2571号線

・ららぼーと沼津ができ、交通量が増えたが道路に段差があったり白線が途切れていたりするところがある。

・【市道路管理者】外側線の設置・グリーンパルの設置

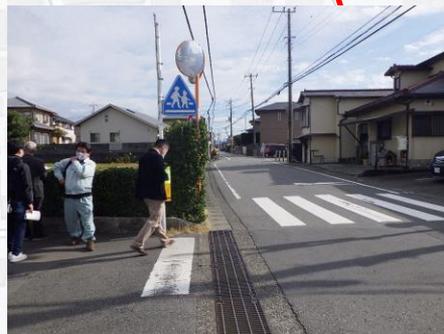
No.9

・西進の車からは通学路ということが分からない。生垣が伸びすぎて邪魔である。交通標識も隠れてしまっている。

・【警察】横断歩道の移設  
・【学校】生徒に歩き方の指導

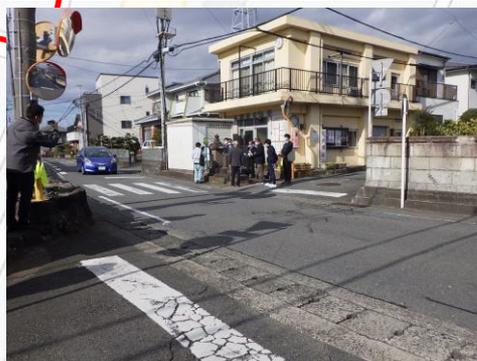
No.10

・緩やかなカーブになっており、南進で横断歩道を渡ろうとすると西進車両が見えない。カーブミラーは運転手からは見えるが、横断歩道待機場所からは見えない。

・【地元自治会】石碑の撤去

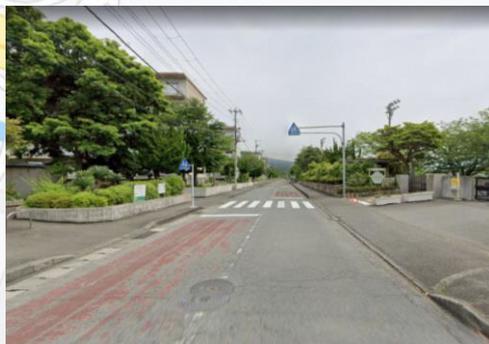
No.11

- ・生活道路内で抜け道として利用する車両が多く速度も速いため危険である。

- ・【市道路管理者】スムーズ横断歩道の設置
