# 【沼津市】第一中学校区(R4要対策箇所)

【対策検討メンバー】沼津市通学路安全対策アドバイザー、沼津市教育委員会、第一中学校、国土交通省沼津河川国道事務所、静岡県沼津土木事務所工事第1課、沼津警察署、沼津市道路管理課、沼津市生活安心課、沼津市子育て支援課

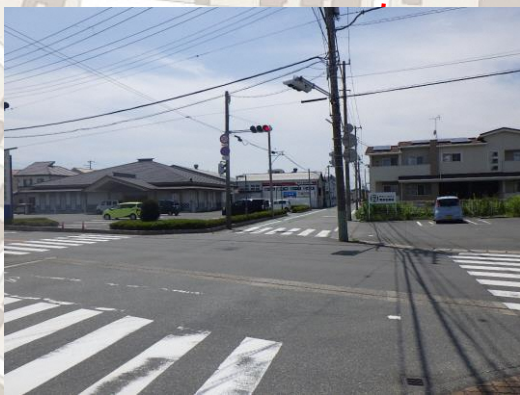
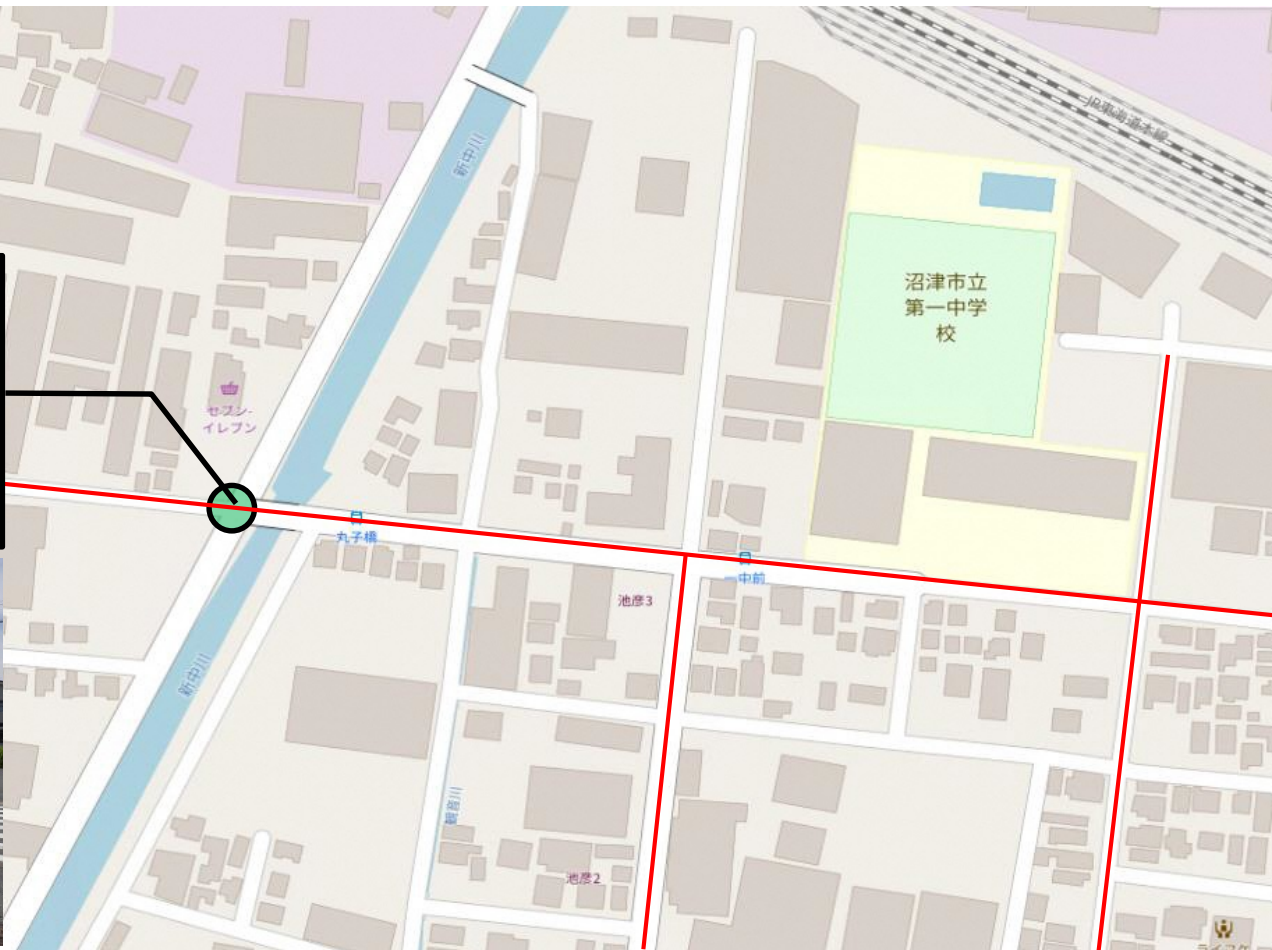
No.1

- ・東西に向けての歩行者信号機がない。朝は、通勤ラッシュで右左折する車が多いため、歩行者信号機の設置をお願いしたい。

- ・【市道路管理者】速度抑制対策
- ・【警察】歩行者用信号機設置の検討

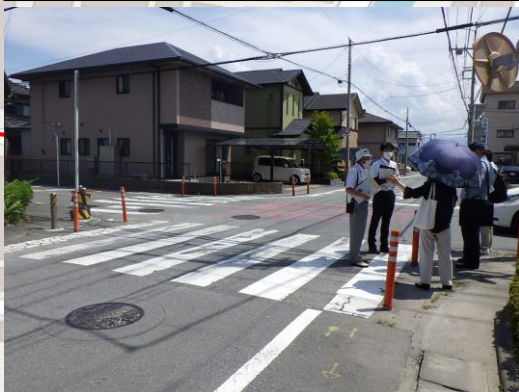
No.2

・交通事故が多い交差点。抜け道や付近のトラックが多く交通も多い、これまでも対策を行ってきたが改善しない。

- ・【市道路管理者】対策検討中
- ・【警察】対策検討中

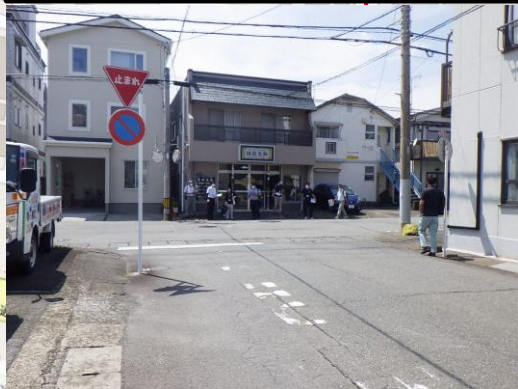
No.3

- ・交通量が多い道路であるが、歩道がなく危険。見通しが悪い交差点である。

- ・【市道路管理者】外側線設置・グリーンベルト設置

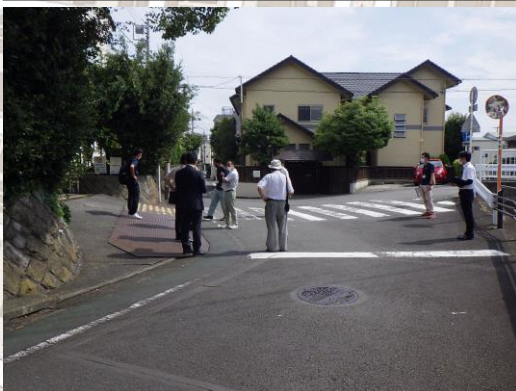
No.4

- ・見通しの悪い交差点があり車から児童が見えにくい。

- ・【市道路管理者】ポストコーンの設置

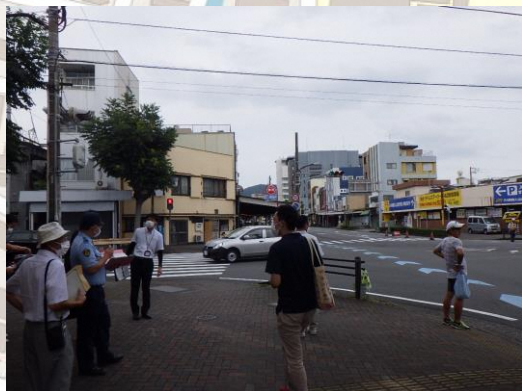
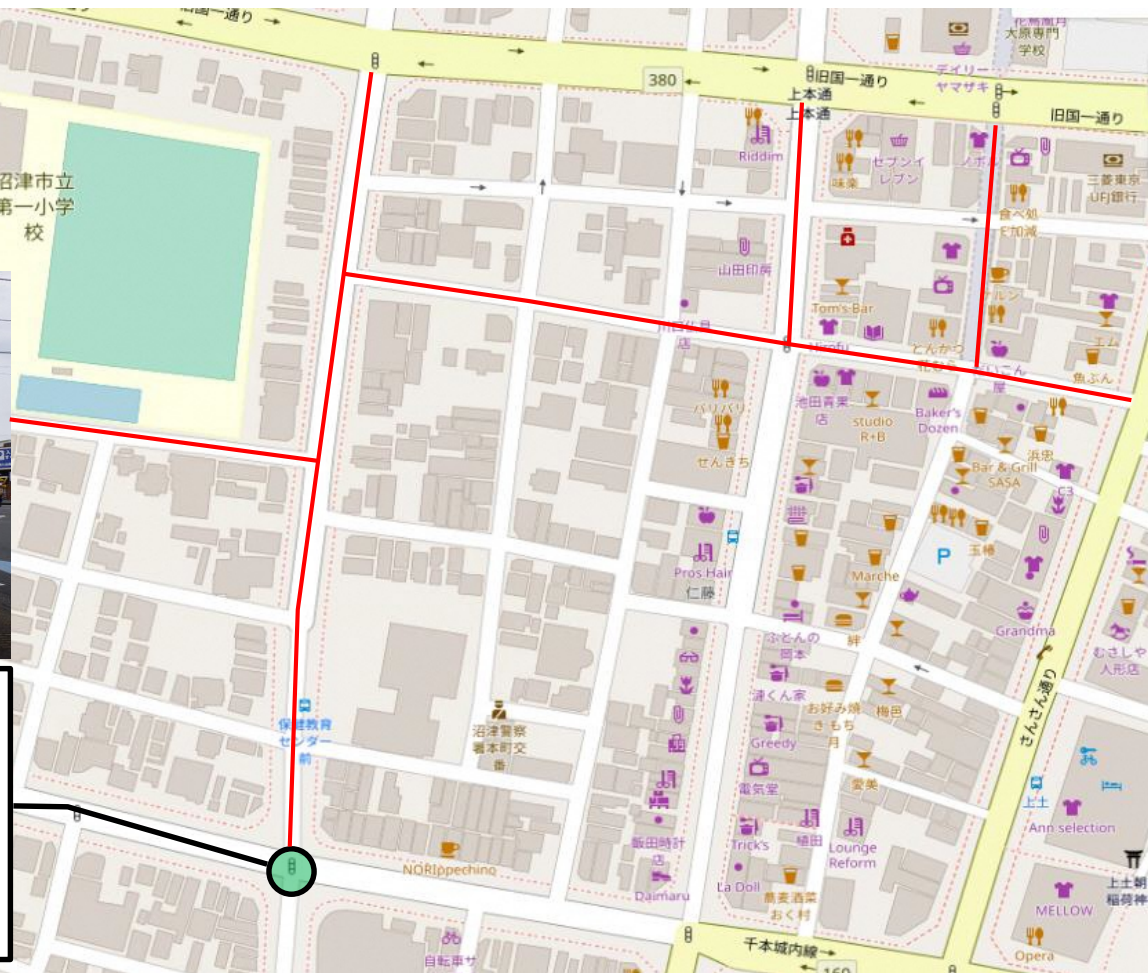
No.5

・時間によって信号が見えにくい。

・【警察】信号機のLED化

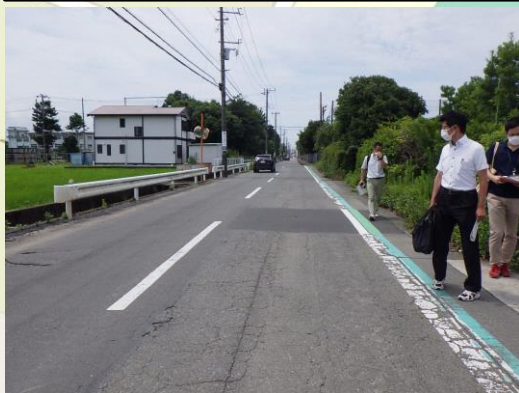
No.6

・歩道(グリーンパルト)があるが、安全にできないものか。

- ・【市道路管理者】区画線の塗直し
- ・【その他】地域で歩道に出ている垣根や雑草の処理の依頼

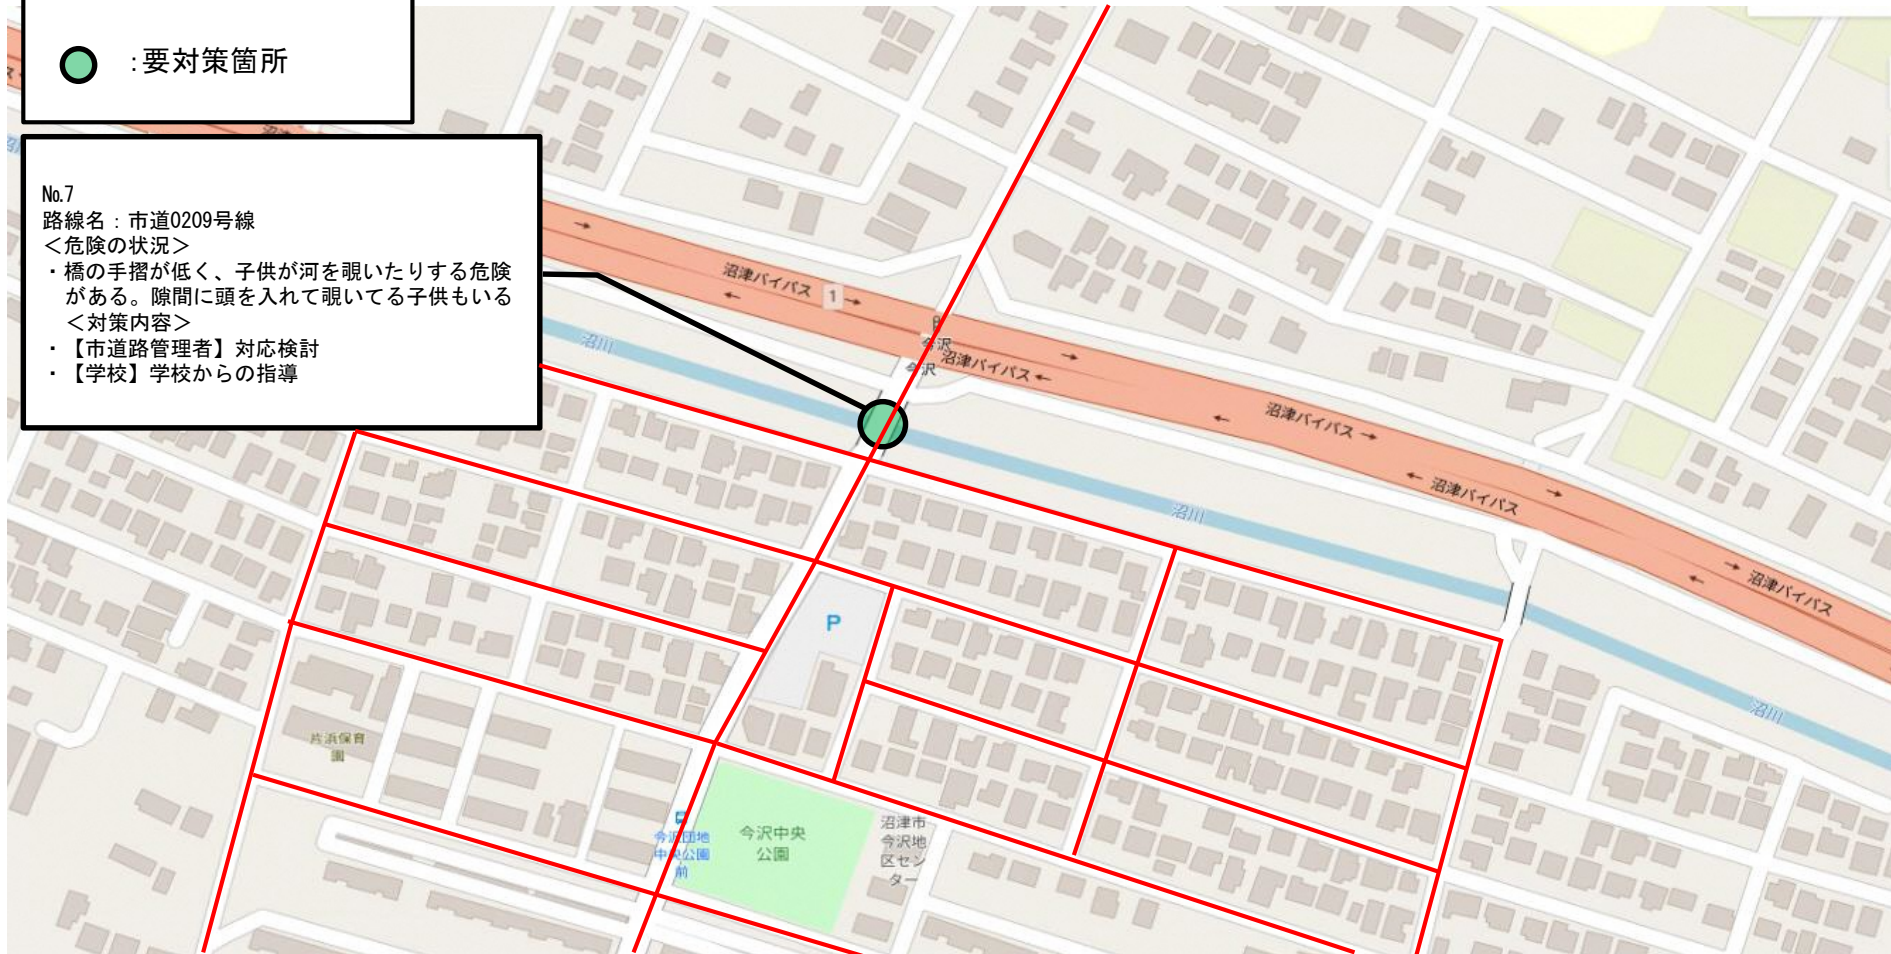
No.7

・橋の手摺が低く、子供が河を覗いたりする危険がある。隙間に頭を入れて覗いている子供もいる

- ・【市道路管理者】対応検討
- ・【学校】学校からの指導

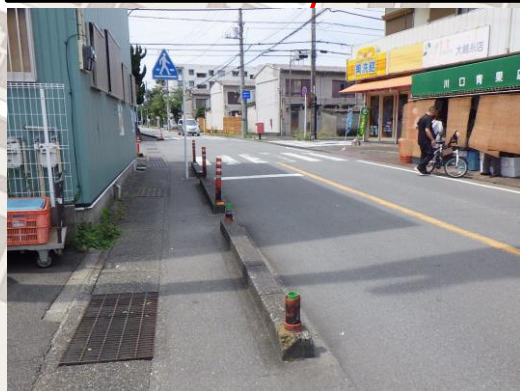
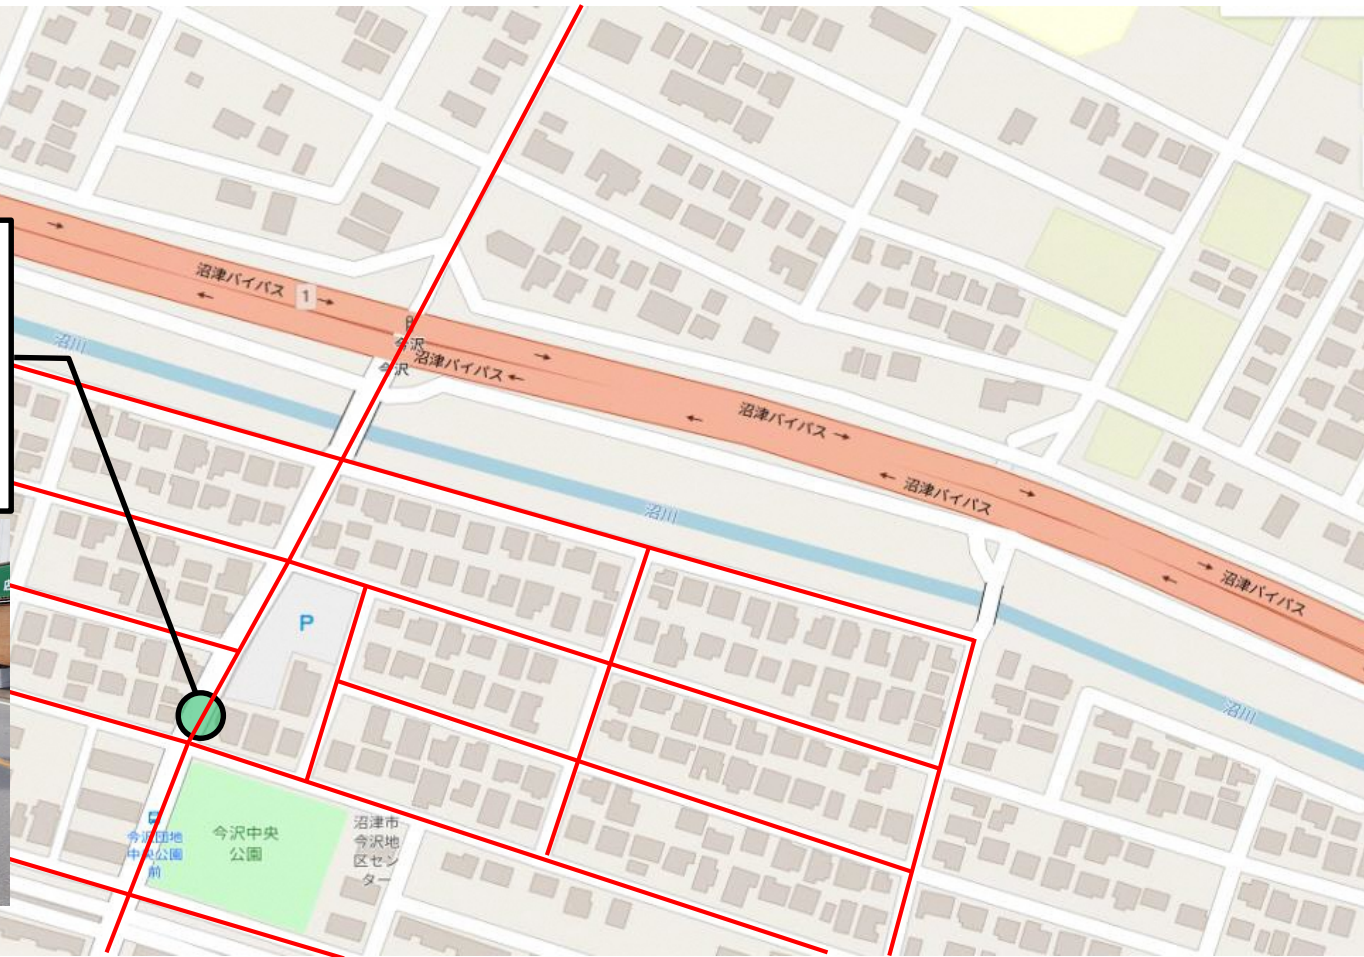
No.8

・歩道のポストコーンが折れている

・【市道路管理者】ポストコーンの設置

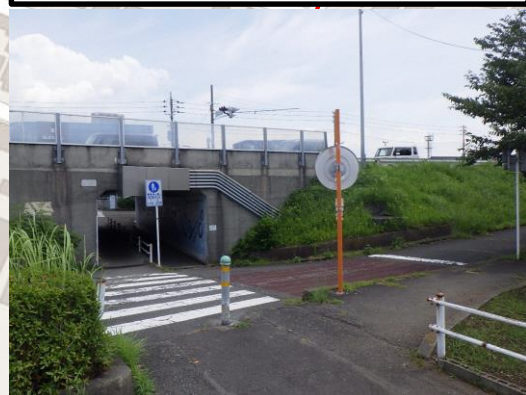
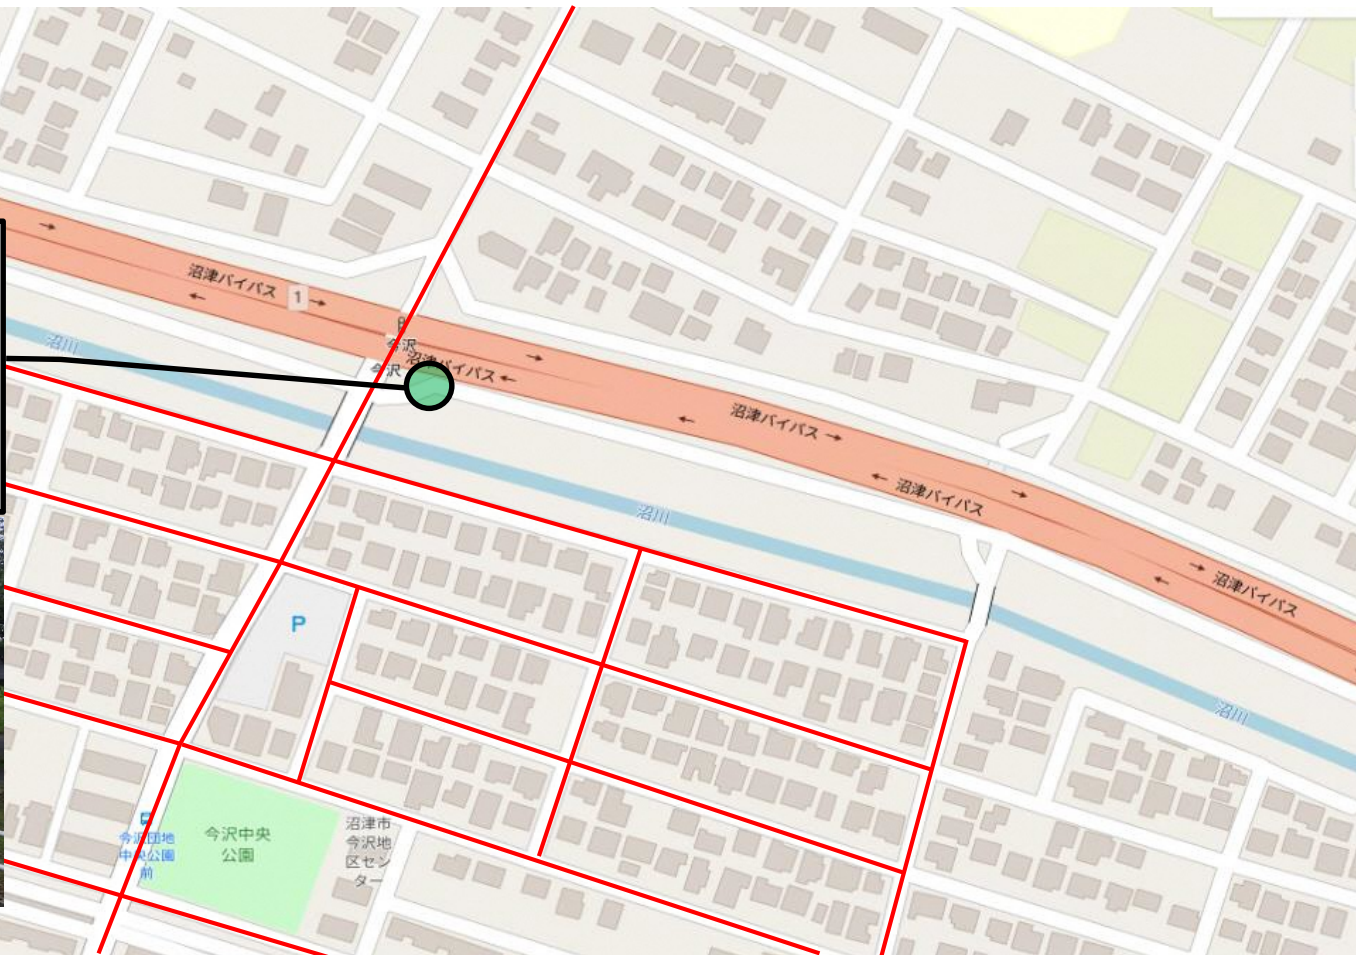
No.9

- ・車止めボールの根元が錆びている。耐久性が心配である。

- ・【国道路管理者】耐久性を確認し対応
