出来形管理

掘削工 測定結果一覧表

建設工事名 令和5年度 沼津市新中間処理施設敷地造成工事

土壌汚染対策工 掘削工 出来形管理表

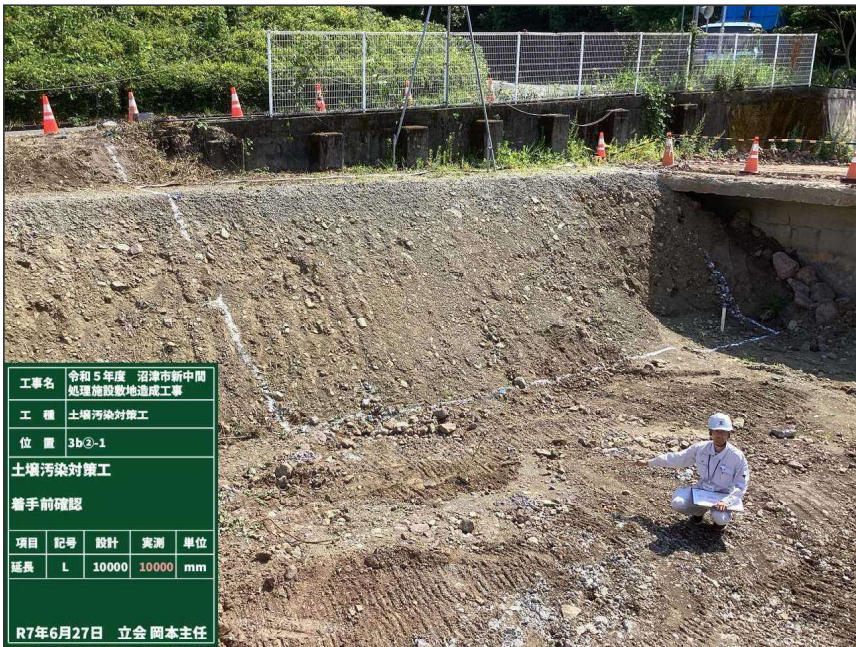
工事名	令和5年度 沼津市新中間 処理施設敷地造成工事			
工種	土壌汚染対策工			
位置	3b②-1			
土壌汚染対策工				
着手前確認				
項目	記号	設計	実測	単位
延長	L	10000	10000	mm
R7年6月27日 立会 岡本主任

写真区分: 施工状況写真			
工種: 土壌汚染対策工			
写真タイトル:			
土壌汚染対策工 着手前確認			
撮影箇所: 3b②-1			
立会: 岡本主任			
撮影年月日: R7年6月27日			
	設計値	実測値	差
延長(L)	10000mm	10000mm	±0mm

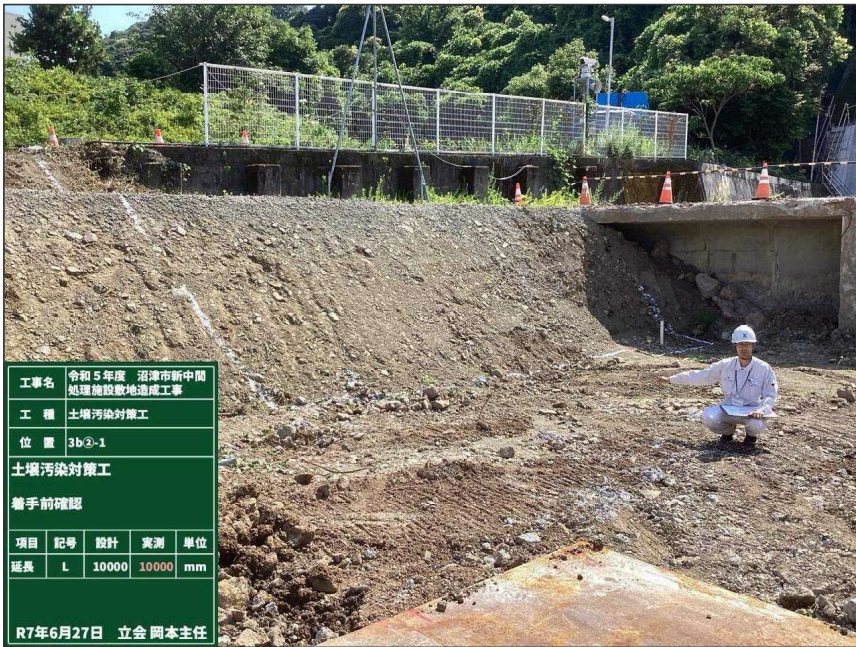
工事名	令和5年度 沼津市新中間 処理施設敷地造成工事			
工種	土壌汚染対策工			
位置	3b②-1			
土壌汚染対策工				
着手前確認				
項目	記号	設計	実測	単位
延長	L	10000	10000	mm
R7年6月27日 立会 岡本主任

写真区分: 施工状況写真			
工種: 土壌汚染対策工			
写真タイトル:			
土壌汚染対策工 着手前確認			
撮影箇所: 3b②-1			
立会: 岡本主任			
撮影年月日: R7年6月27日			
	設計値	実測値	差
延長(L)	10000mm	10000mm	±0mm

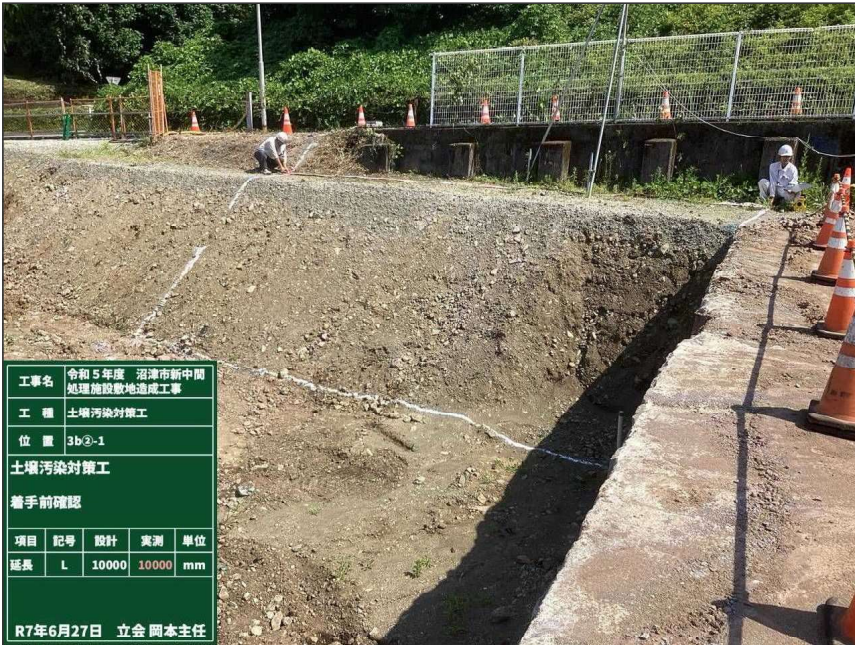
工事名	令和5年度 沼津市新中間 処理施設敷地造成工事			
工種	土壌汚染対策工			
位置	3b②-1			
土壌汚染対策工				
着手前確認				
項目	記号	設計	実測	単位
延長	L	10000	10000	mm
R7年6月27日 立会 岡本主任

写真区分:	施工状況写真
工種:	土壌汚染対策工
写真タイトル:	土壌汚染対策工 着手前確認
撮影箇所:	3b②-1
立会:	岡本主任
撮影年月日:	R7年6月27日

設計値	実測値	差
延長(L)	10000mm	10000mm	±0mm

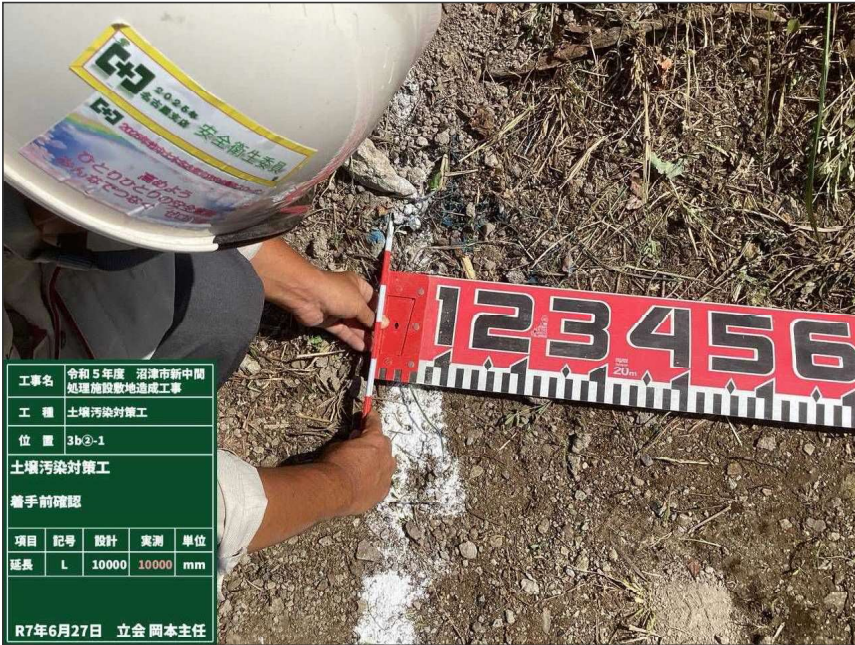
工事名	令和5年度 沼津市新中間 処理施設敷地造成工事			
工種	土壌汚染対策工			
位置	3b②-1			
土壌汚染対策工				
着手前確認				
項目	記号	設計	実測	単位
延長	L	10000	10000	mm
R7年6月27日 立会 岡本主任

写真区分:	施工状況写真
工種:	土壌汚染対策工
写真タイトル:	土壌汚染対策工 着手前確認
撮影箇所:	3b②-1
立会:	岡本主任
撮影年月日:	R7年6月27日

設計値	実測値	差
延長(L)	10000mm	10000mm	±0mm

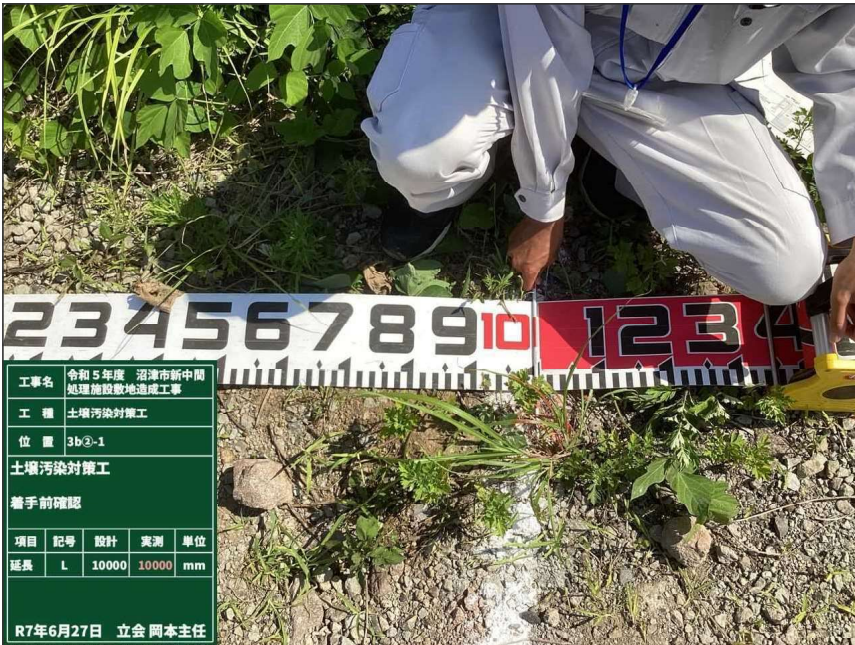
工事名	令和5年度 沼津市新中間 処理施設敷地造成工事			
工種	土壌汚染対策工			
位置	3b②-1			
土壌汚染対策工				
着手前確認				
項目	記号	設計	実測	単位
延長	L	10000	10000	mm
R7年6月27日 立会 岡本主任

写真区分:	施工状況写真
工種:	土壌汚染対策工
写真タイトル:	土壌汚染対策工 着手前確認
撮影箇所:	3b②-1
立会:	岡本主任
撮影年月日:	R7年6月27日

設計値	実測値	差
延長(L)	10000mm	10000mm	±0mm

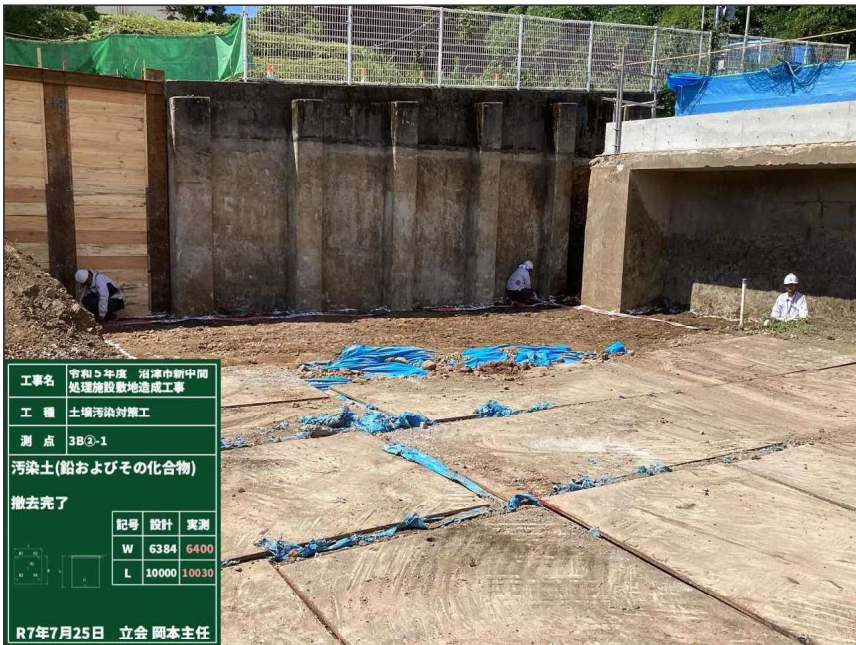
工事名	令和5年度 沼津市新中間 処理施設敷地造成工事	
工種	土壌汚染対策工	
測点	3B②-1	
汚染土(鉛およびその化合物)		
撤去完了		
	記号	設計 実測
	W	6384 6400
	L	10000 10030
R7年7月25日 立会 岡本主任

写真区分:	出来形管理写真
工種:	土壌汚染対策工
種別:	掘削工
写真タイトル:	汚染土(鉛およびその化合物) 撤去完了
撮影箇所:	3B②-1
立会:	岡本主任
撮影年月日:	R7年7月25日

設計値	実測値	差
幅(W)	6384mm	6400mm	+16mm
延長(L)	10000mm	10030mm	+30mm

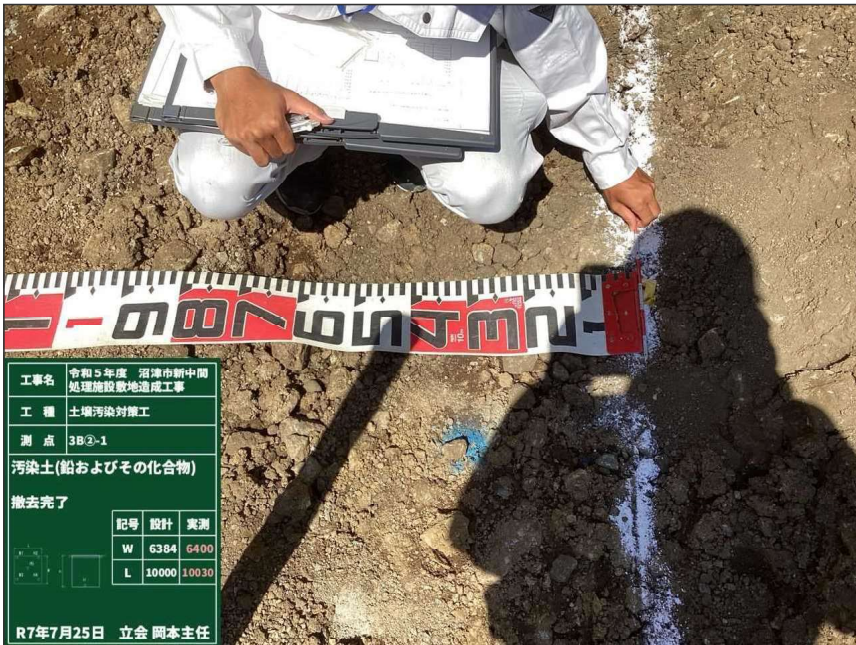
工事名	令和5年度 沼津市新中間 処理施設敷地造成工事	
工種	土壌汚染対策工	
測点	3B②-1	
汚染土(鉛およびその化合物)		
撤去完了		
	記号	設計 実測
	W	6384 6400
	L	10000 10030
R7年7月25日 立会 岡本主任

写真区分:	出来形管理写真
工種:	土壌汚染対策工
種別:	掘削工
写真タイトル:	汚染土(鉛およびその化合物) 撤去完了
撮影箇所:	3B②-1
立会:	岡本主任
撮影年月日:	R7年7月25日

設計値	実測値	差
幅(W)	6384mm	6400mm	+16mm
延長(L)	10000mm	10030mm	+30mm

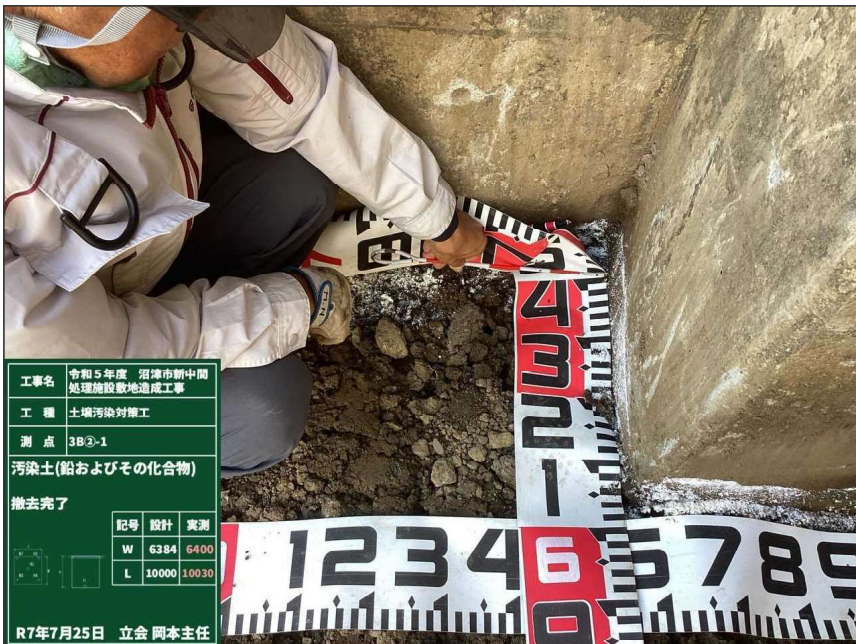
工事名	令和5年度 沼津市新中間 処理施設敷地造成工事	
工種	土壌汚染対策工	
測点	3B②-1	
汚染土(鉛およびその化合物)		
撤去完了		
	記号	設計 実測
	W	6384 6400
	L	10000 10030
R7年7月25日 立会 岡本主任

写真区分:	出来形管理写真
工種:	土壌汚染対策工
種別:	掘削工
写真タイトル:	汚染土(鉛およびその化合物) 撤去完了
撮影箇所:	3B②-1
立会:	岡本主任
撮影年月日:	R7年7月25日

設計値	実測値	差
幅(W)	6384mm	6400mm	+16mm
延長(L)	10000mm	10030mm	+30mm

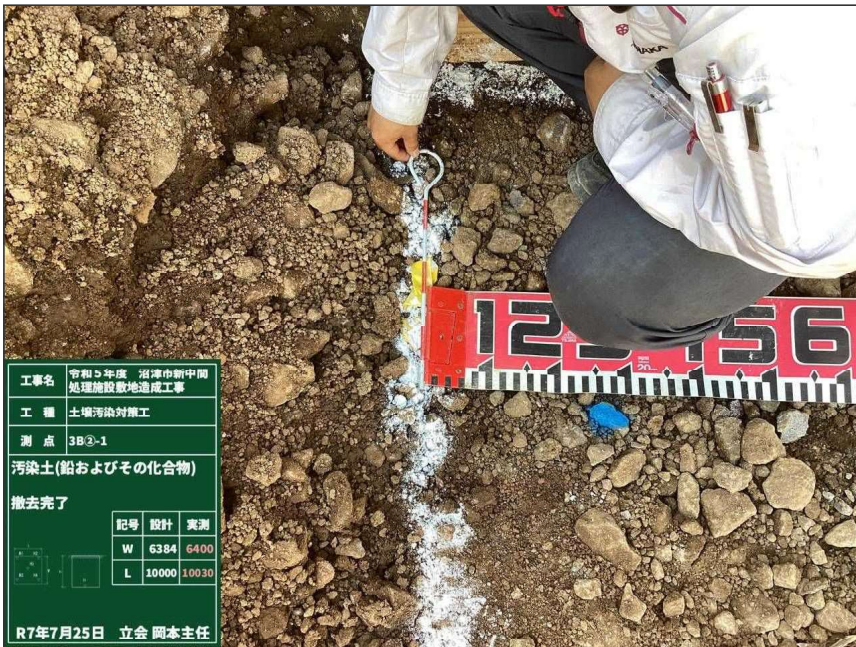
工事名	令和5年度 沼津市新中間 処理施設敷地造成工事		
工種	土壌汚染対策工		
測点	3B②-1		
汚染土(鉛およびその化合物)			
撤去完了			
	記号	設計	実測
	W	6384	6400
	L	10000	10030
R7年7月25日 立会 岡本主任

写真区分: 出来形管理写真
工種: 土壌汚染対策工
種別: 掘削工
写真タイトル:
汚染土(鉛およびその化合物)
撤去完了
撮影箇所: 3B②-1
立会: 岡本主任
撮影年月日: R7年7月25日

設計値	実測値	差
幅(W)	6384mm	6400mm	+16mm
延長(L)	10000mm	10030mm	+30mm

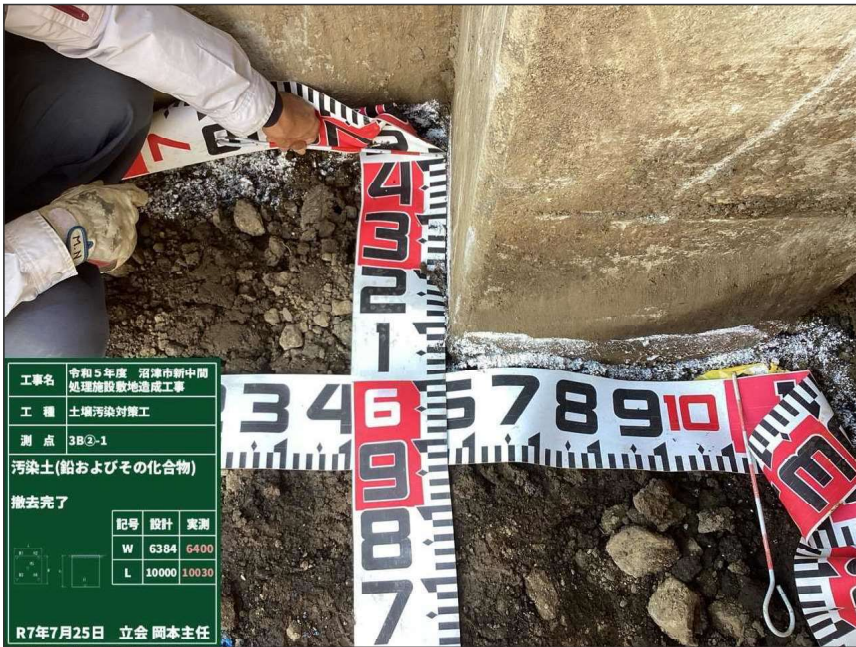
工事名	令和5年度 沼津市新中間 処理施設敷地造成工事		
工種	土壌汚染対策工		
測点	3B②-1		
汚染土(鉛およびその化合物)			
撤去完了			
	記号	設計	実測
	W	6384	6400
	L	10000	10030
R7年7月25日 立会 岡本主任

写真区分: 出来形管理写真
工種: 土壌汚染対策工
種別: 掘削工
写真タイトル:
汚染土(鉛およびその化合物)
撤去完了
撮影箇所: 3B②-1
立会: 岡本主任
撮影年月日: R7年7月25日

設計値	実測値	差
幅(W)	6384mm	6400mm	+16mm
延長(L)	10000mm	10030mm	+30mm

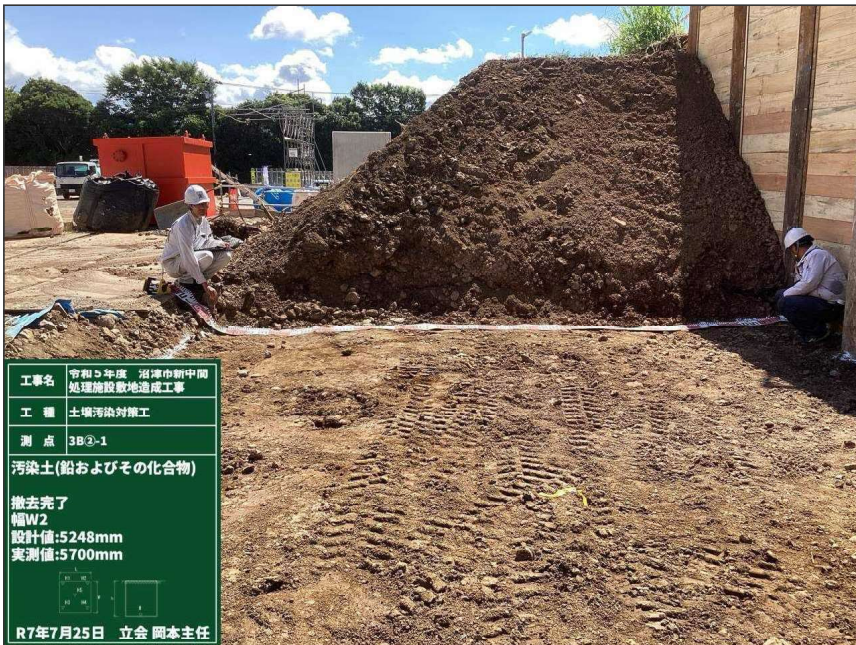
工事名	令和5年度 沼津市新中間 処理施設敷地造成工事
工種	土壌汚染対策工
測点	3B②-1
汚染土(鉛およびその化合物)	
撤去完了	
幅W2	
設計値:5248mm	
実測値:5700mm	
R7年7月25日 立会 岡本主任

写真区分: 出来形管理写真
工種: 土壌汚染対策工
種別: 掘削工
写真タイトル:
汚染土(鉛およびその化合物)
撤去完了
幅W2
設計値:5248mm 実測値:5700mm
撮影箇所: 3B②-1
立会: 岡本主任
撮影年月日: R7年7月25日

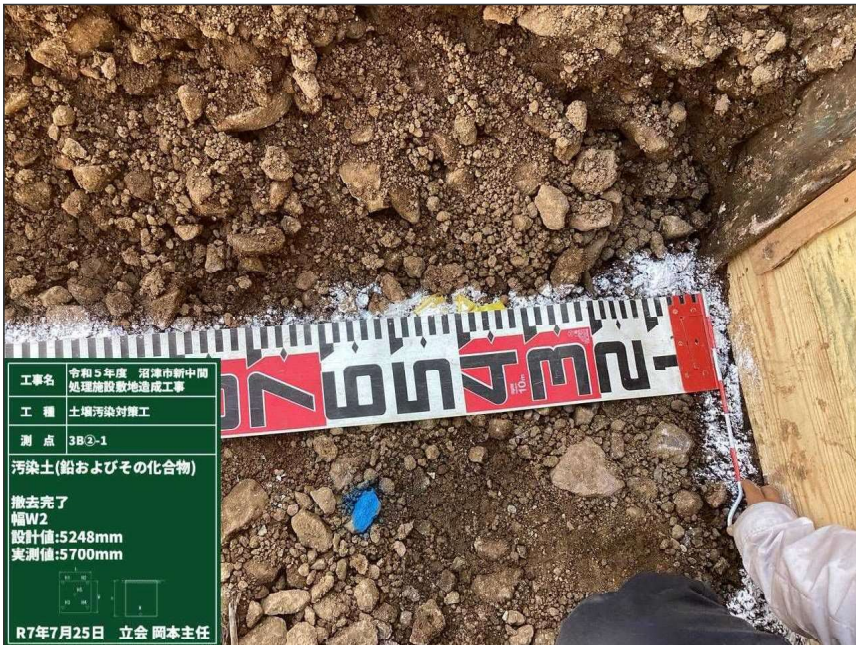
工事名	令和5年度 沼津市新中間 処理施設敷地造成工事
工種	土壌汚染対策工
測点	3B②-1
汚染土(鉛およびその化合物)	
撤去完了	
幅W2	
設計値:5248mm	
実測値:5700mm	
R7年7月25日 立会 岡本主任

写真区分: 出来形管理写真
工種: 土壌汚染対策工
種別: 掘削工
写真タイトル:
汚染土(鉛およびその化合物)
撤去完了
幅W2
設計値:5248mm 実測値:5700mm
撮影箇所: 3B②-1
立会: 岡本主任
撮影年月日: R7年7月25日

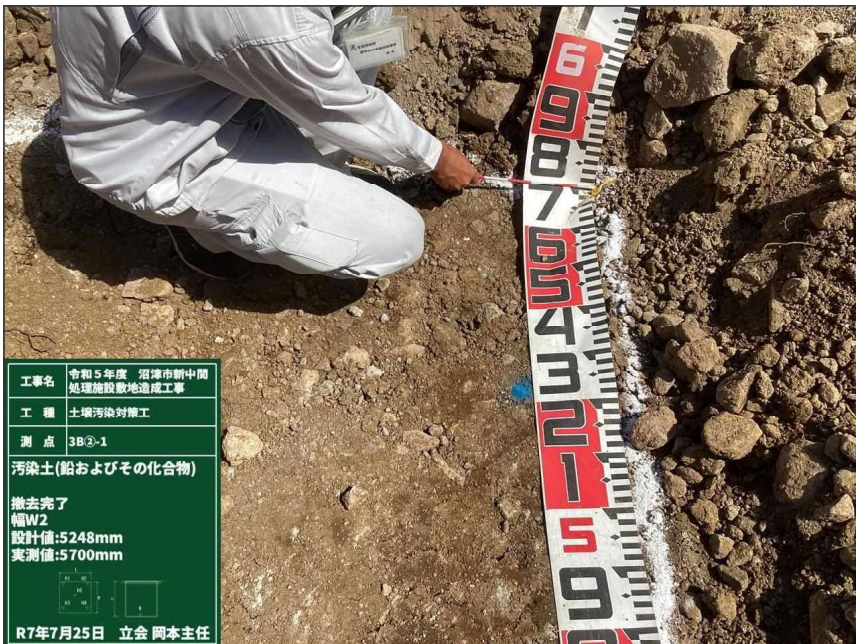
工事名	令和5年度 沼津市新中間 処理施設敷地造成工事
工種	土壌汚染対策工
測点	3B②-1
汚染土(鉛およびその化合物)	
撤去完了	
幅W2	
設計値:5248mm	
実測値:5700mm	
R7年7月25日 立会 岡本主任

写真区分: 出来形管理写真
工種: 土壌汚染対策工
種別: 掘削工
写真タイトル:
汚染土(鉛およびその化合物)
撤去完了
幅W2
設計値:5248mm 実測値:5700mm
撮影箇所: 3B②-1
立会: 岡本主任
撮影年月日: R7年7月25日

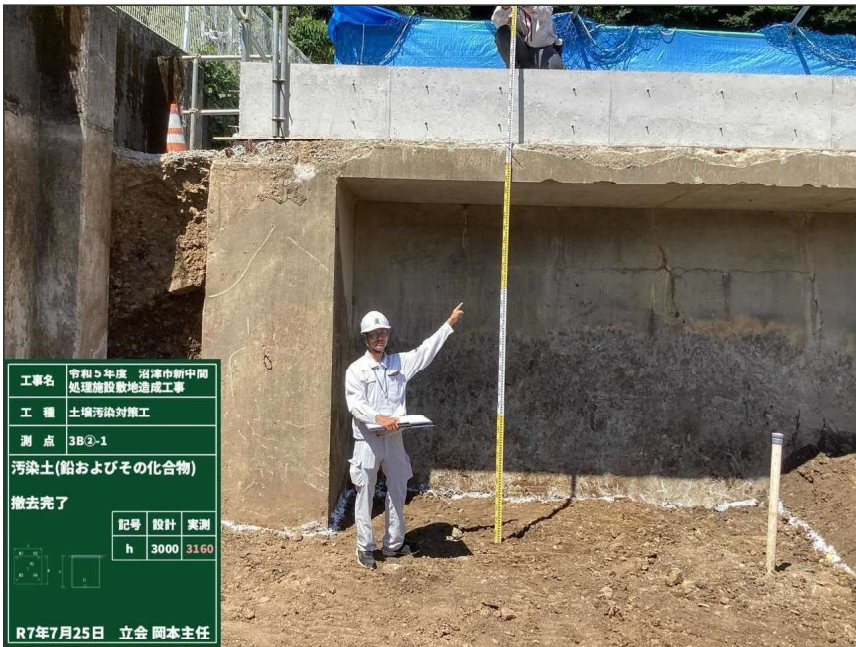
工事名 令和5年度 沼津市新中間  
 処理施設敷地造成工事  
 工種 土壌汚染対策工  
 測点 3B②-1  
 汚染土(鉛およびその化合物)  
 撤去完了  
 記号 設計 実測  
 h 3000 3160  
 R7年7月25日 立会 岡本主任

写真区分: 出来形管理写真  
 工種: 土壌汚染対策工  
 種別: 掘削工  
 写真タイトル:  
 汚染土(鉛およびその化合物)  
 撤去完了  
 撮影箇所: 3B②-1  
 立会: 岡本主任  
 撮影年月日: R7年7月25日

設計値	実測値	差
掘削深さ(h)	3000mm	3160mm	+160mm

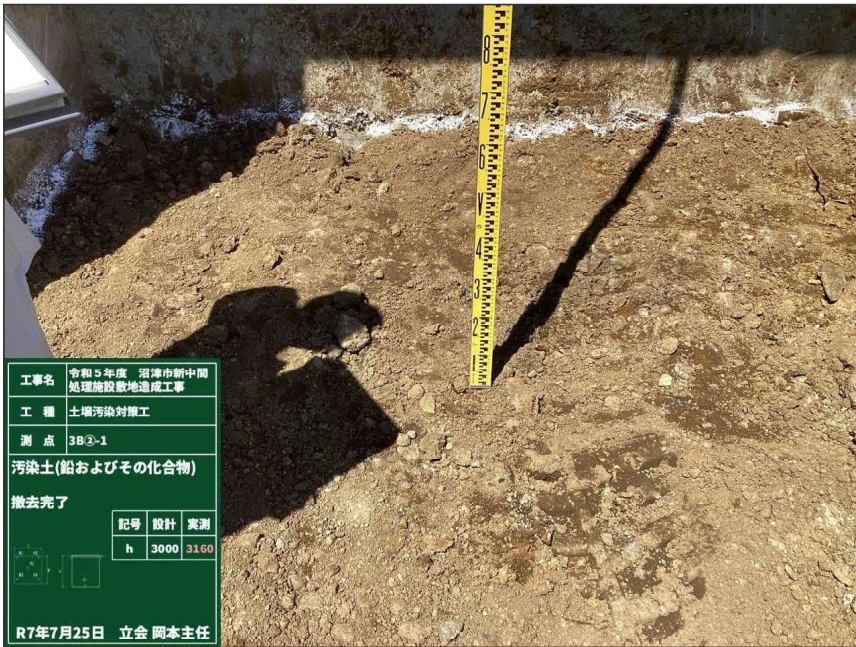
工事名 令和5年度 沼津市新中間  
 処理施設敷地造成工事  
 工種 土壌汚染対策工  
 測点 3B②-1  
 汚染土(鉛およびその化合物)  
 撤去完了  
 記号 設計 実測  
 h 3000 3160  
 R7年7月25日 立会 岡本主任

写真区分: 出来形管理写真  
 工種: 土壌汚染対策工  
 種別: 掘削工  
 写真タイトル:  
 汚染土(鉛およびその化合物)  
 撤去完了  
 撮影箇所: 3B②-1  
 立会: 岡本主任  
 撮影年月日: R7年7月25日

設計値	実測値	差
掘削深さ(h)	3000mm	3160mm	+160mm

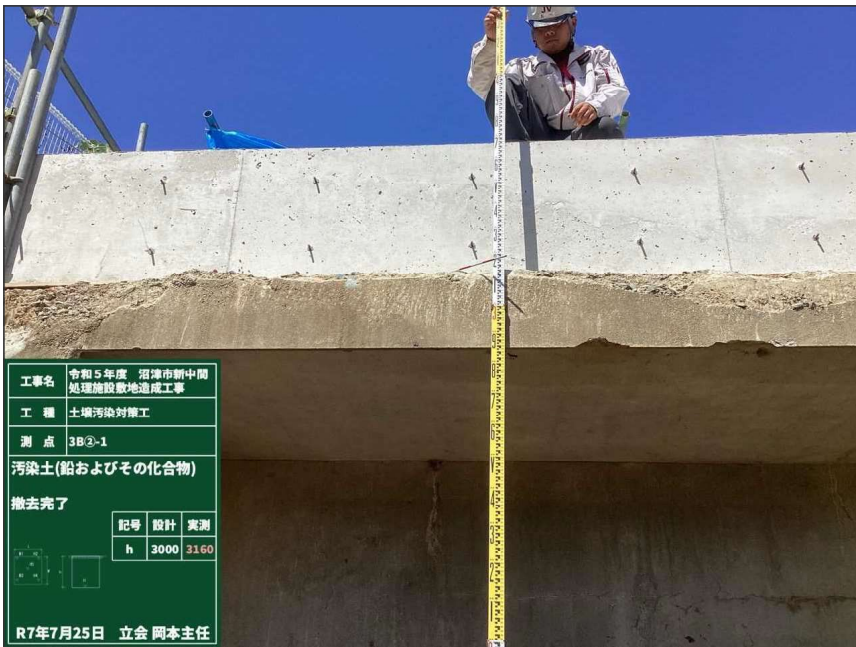
工事名 令和5年度 沼津市新中間  
 処理施設敷地造成工事  
 工種 土壌汚染対策工  
 測点 3B②-1  
 汚染土(鉛およびその化合物)  
 撤去完了  
 記号 設計 実測  
 h 3000 3160  
 R7年7月25日 立会 岡本主任

写真区分: 出来形管理写真  
 工種: 土壌汚染対策工  
 種別: 掘削工  
 写真タイトル:  
 汚染土(鉛およびその化合物)  
 撤去完了  
 撮影箇所: 3B②-1  
 立会: 岡本主任  
 撮影年月日: R7年7月25日

設計値	実測値	差
掘削深さ(h)	3000mm	3160mm	+160mm

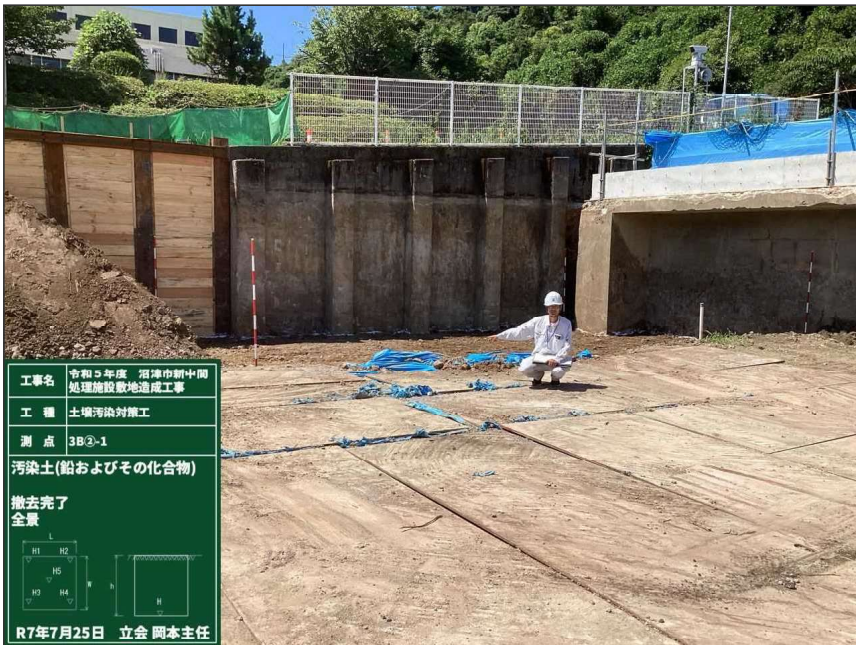
写真区分: 出来形管理写真  
 工種: 土壌汚染対策工  
 種別: 掘削工  
 写真タイトル:  
 汚染土(鉛およびその化合物)  
 撤去完了全景  
 撮影箇所: 3B②-1  
 立会: 岡本主任  
 撮影年月日: R7年7月25日

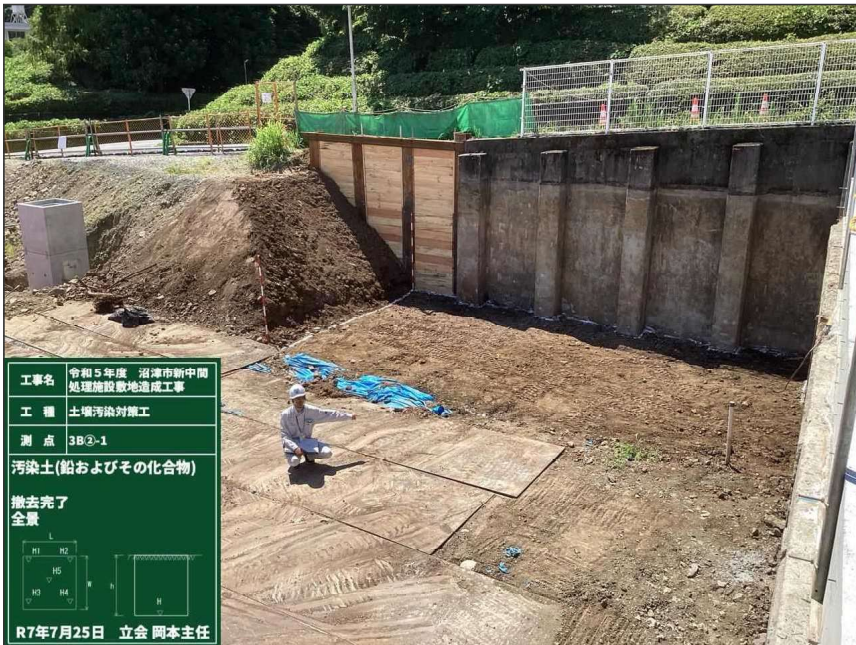
写真区分: 出来形管理写真  
 工種: 土壌汚染対策工  
 種別: 掘削工  
 写真タイトル:  
 汚染土(鉛およびその化合物)  
 撤去完了全景  
 撮影箇所: 3B②-1  
 立会: 岡本主任  
 撮影年月日: R7年7月25日

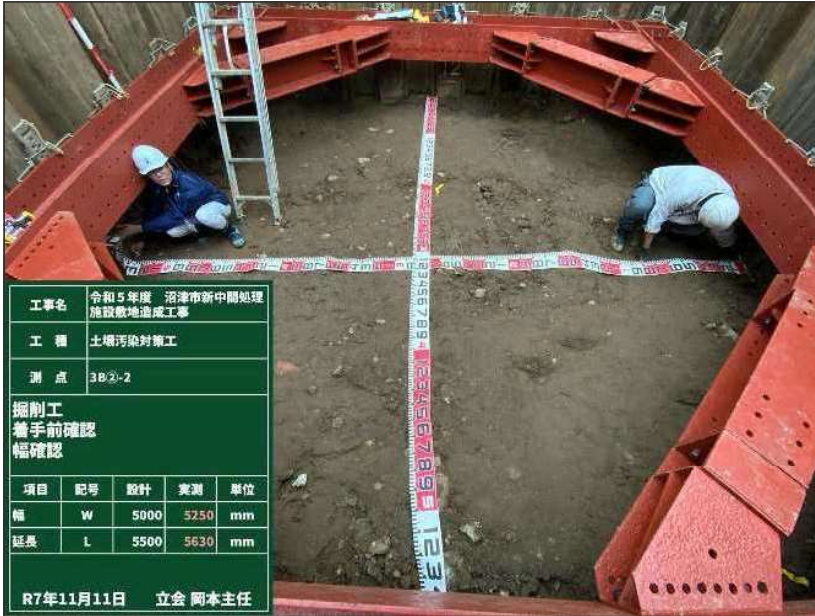
工事名	令和5年度 沼津市新中間処理施設敷地造成工事			
工種	土壌汚染対策工			
測点	3B②-2			
掘削工 着手前確認 幅確認				
項目	記号	設計	実測	単位
幅	W	5000	5250	mm
延長	L	5500	5630	mm
R7年11月11日 立会 岡本主任

工種:土壌汚染対策工  
種別:掘削工  
写真タイトル:掘削工 着手前確認 幅確認  
測点:3B②-2  
撮影年月日:2025年11月11日  
立会:岡本主任

設計値	実測値	差
幅(W)	5000mm	5250mm	+250mm
延長(L)	5500mm	5630mm	+130mm

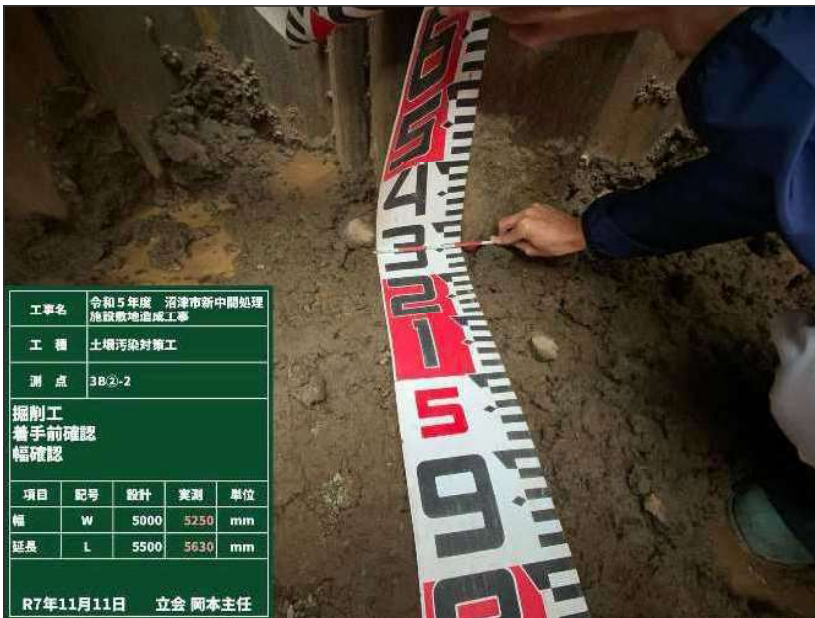
工事名	令和5年度 沼津市新中間処理施設敷地造成工事			
工種	土壌汚染対策工			
測点	3B②-2			
掘削工 着手前確認 幅確認				
項目	記号	設計	実測	単位
幅	W	5000	5250	mm
延長	L	5500	5630	mm
R7年11月11日 立会 岡本主任

工種:土壌汚染対策工  
種別:掘削工  
写真タイトル:掘削工 着手前確認 幅確認  
測点:3B②-2  
撮影年月日:2025年11月11日  
立会:岡本主任

設計値	実測値	差
幅(W)	5000mm	5250mm	+250mm
延長(L)	5500mm	5630mm	+130mm

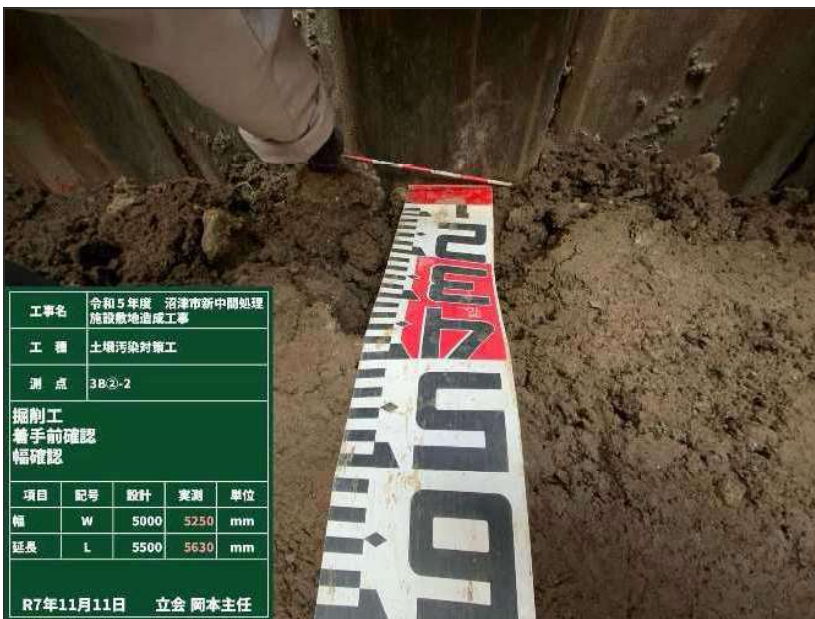
工事名	令和5年度 沼津市新中間処理施設敷地造成工事			
工種	土壌汚染対策工			
測点	3B②-2			
掘削工 着手前確認 幅確認				
項目	記号	設計	実測	単位
幅	W	5000	5250	mm
延長	L	5500	5630	mm
R7年11月11日 立会 岡本主任

工種:土壌汚染対策工  
種別:掘削工  
写真タイトル:掘削工 着手前確認 幅確認  
測点:3B②-2  
撮影年月日:2025年11月11日  
立会:岡本主任

設計値	実測値	差
幅(W)	5000mm	5250mm	+250mm
延長(L)	5500mm	5630mm	+130mm

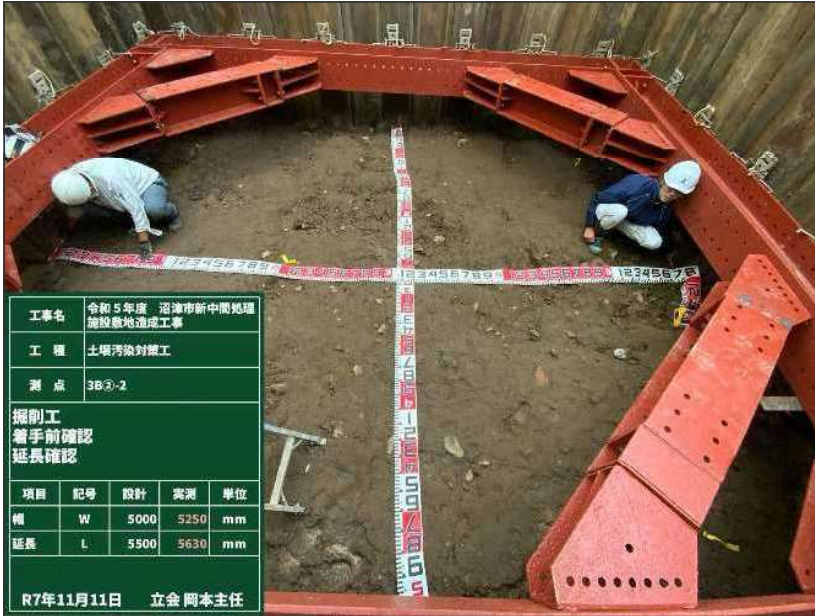
工事名	令和5年度 沼津市新中間処理施設敷地造成工事			
工種	土壌汚染対策工			
測点	3B②-2			
掘削工 着手前確認 延長確認				
項目	記号	設計	実測	単位
幅	W	5000	5250	mm
延長	L	5500	5630	mm
R7年11月11日 立会 岡本主任

工種:土壌汚染対策工  
種別:掘削工  
写真タイトル:掘削工 着手前確認 延長確認  
測点:3B②-2  
撮影年月日:2025年11月11日  
立会:岡本主任

設計値	実測値	差
幅(W)	5000mm	5250mm	+250mm
延長(L)	5500mm	5630mm	+130mm

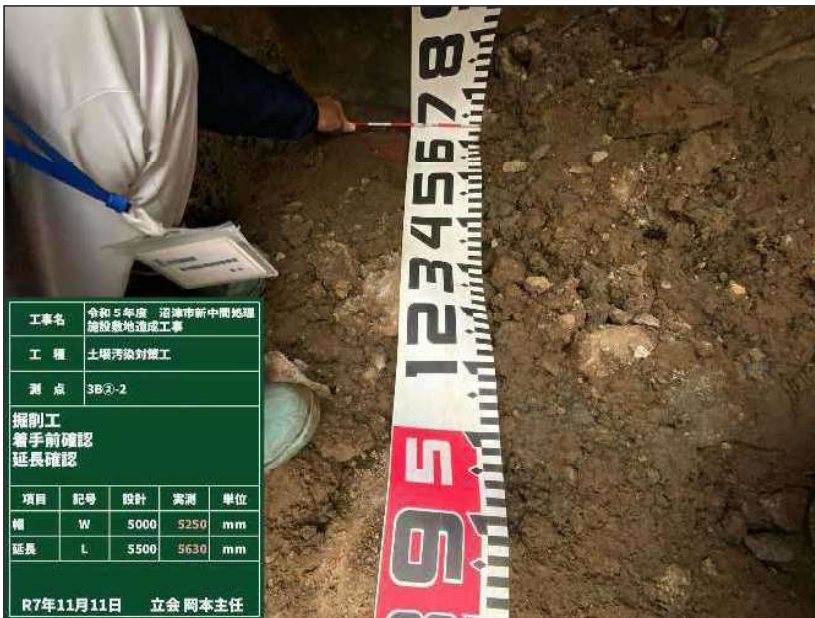
工事名	令和5年度 沼津市新中間処理施設敷地造成工事			
工種	土壌汚染対策工			
測点	3B②-2			
掘削工 着手前確認 延長確認				
項目	記号	設計	実測	単位
幅	W	5000	5250	mm
延長	L	5500	5630	mm
R7年11月11日 立会 岡本主任

工種:土壌汚染対策工  
種別:掘削工  
写真タイトル:掘削工 着手前確認 延長確認  
測点:3B②-2  
撮影年月日:2025年11月11日  
立会:岡本主任

設計値	実測値	差
幅(W)	5000mm	5250mm	+250mm
延長(L)	5500mm	5630mm	+130mm

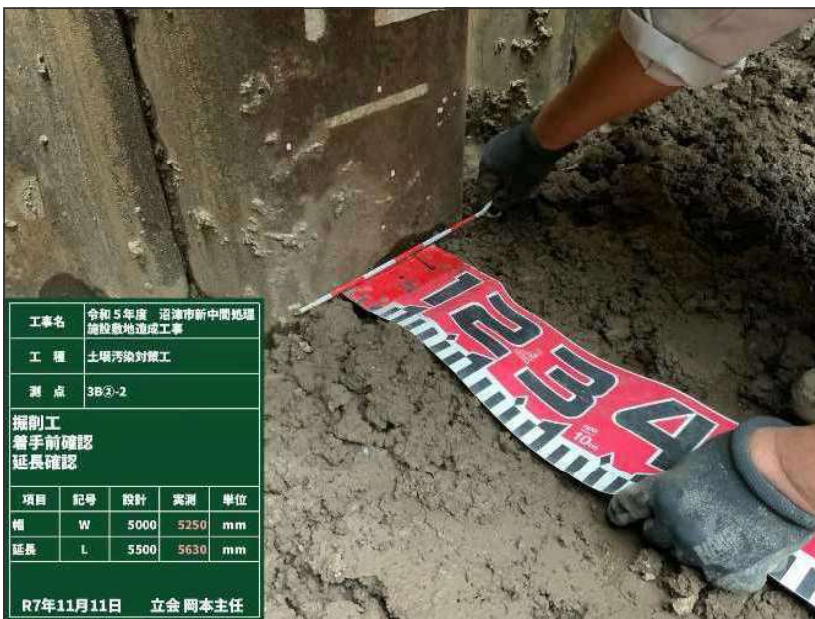
工事名	令和5年度 沼津市新中間処理施設敷地造成工事			
工種	土壌汚染対策工			
測点	3B②-2			
掘削工 着手前確認 延長確認				
項目	記号	設計	実測	単位
幅	W	5000	5250	mm
延長	L	5500	5630	mm
R7年11月11日 立会 岡本主任

工種:土壌汚染対策工  
種別:掘削工  
写真タイトル:掘削工 着手前確認 延長確認  
測点:3B②-2  
撮影年月日:2025年11月11日  
立会:岡本主任

設計値	実測値	差
幅(W)	5000mm	5250mm	+250mm
延長(L)	5500mm	5630mm	+130mm

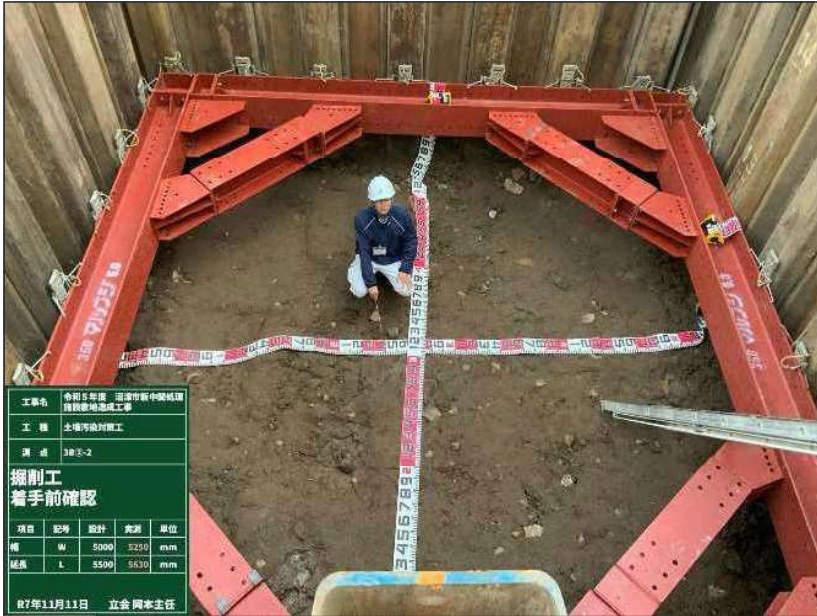
工事名	令和5年度 沼津市新中環状線 環状線地盤工事			
工種	土壌汚染対策工			
測点	3B②-2			
<b>掘削工 着手前確認</b>				
項目	記号	設計	実測	単位
幅	W	5000	5250	mm
延長	L	5500	5630	mm
R7年11月11日				立会 岡本主任

工種:土壌汚染対策工  
種別:掘削工  
写真タイトル:掘削工 着手前確認  
測点:3B②-2  
撮影年月日:2025年11月11日  
立会:岡本主任

設計値	実測値	差
幅(W)	5000mm	5250mm	+250mm
延長(L)	5500mm	5630mm	+130mm

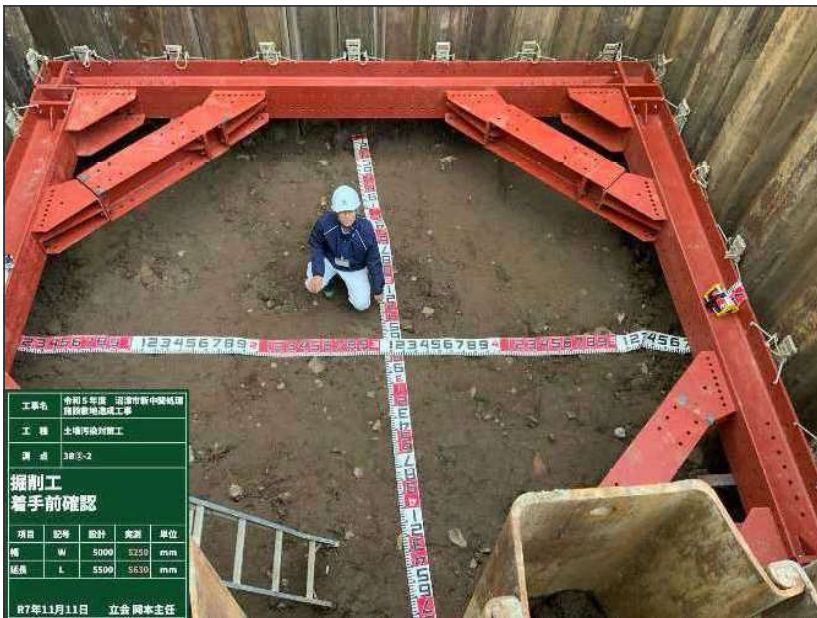
工事名	令和5年度 沼津市新中環状線 環状線地盤工事			
工種	土壌汚染対策工			
測点	3B②-2			
<b>掘削工 着手前確認</b>				
項目	記号	設計	実測	単位
幅	W	5000	5250	mm
延長	L	5500	5630	mm
R7年11月11日				立会 岡本主任

工種:土壌汚染対策工  
種別:掘削工  
写真タイトル:掘削工 着手前確認  
測点:3B②-2  
撮影年月日:2025年11月11日  
立会:岡本主任

設計値	実測値	差
幅(W)	5000mm	5250mm	+250mm
延長(L)	5500mm	5630mm	+130mm

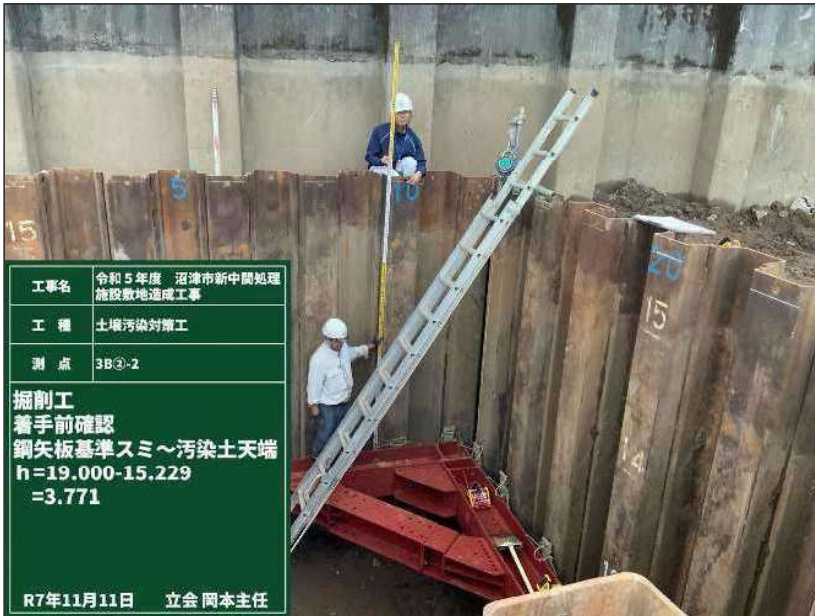
工事名	令和5年度 沼津市新中間処理施設敷地造成工事
工種	土壌汚染対策工
測点	3B②-2
掘削工 着手前確認 鋼矢板基準スミ～汚染土天端 h=19.000-15.229 =3.771	
R7年11月11日 立会 岡本主任

工種:土壌汚染対策工
種別:掘削工
写真タイトル:掘削工 着手前確認 鋼矢板基準スミ～汚染土天端 h=19.000-15.229=3.771
測点:3B②-2
撮影年月日:2025年11月11日
立会:岡本主任

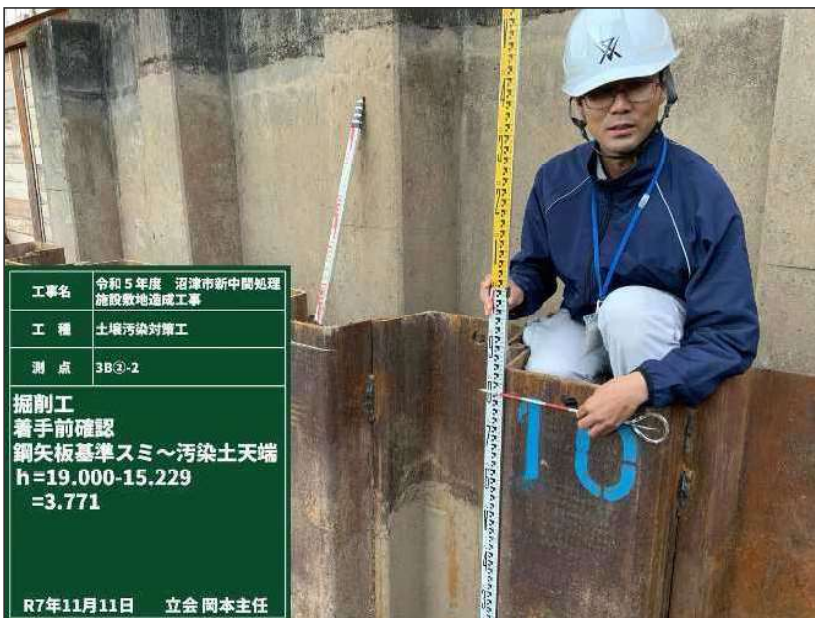
工事名	令和5年度 沼津市新中間処理施設敷地造成工事
工種	土壌汚染対策工
測点	3B②-2
掘削工 着手前確認 鋼矢板基準スミ～汚染土天端 h=19.000-15.229 =3.771	
R7年11月11日 立会 岡本主任

工種:土壌汚染対策工
種別:掘削工
写真タイトル:掘削工 着手前確認 鋼矢板基準スミ～汚染土天端 h=19.000-15.229=3.771
測点:3B②-2
撮影年月日:2025年11月11日
立会:岡本主任

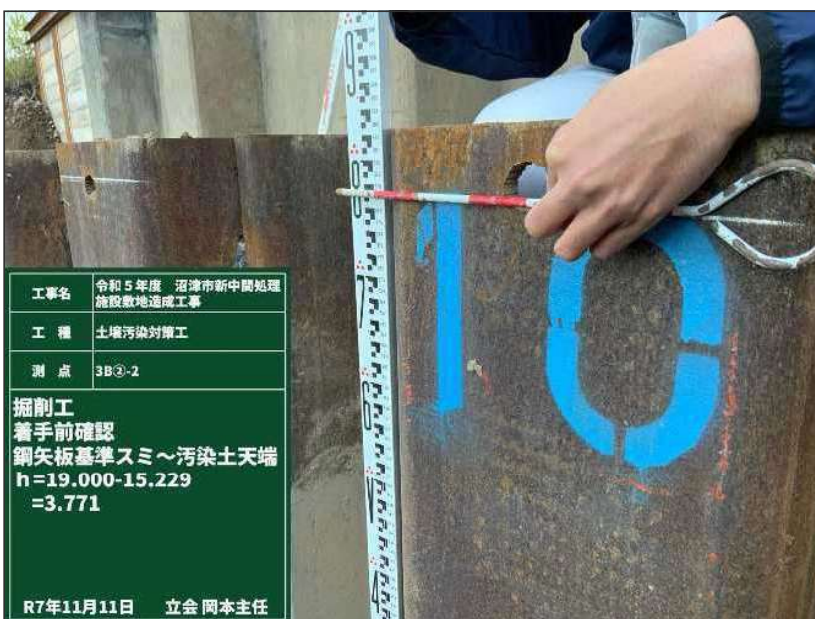
工事名	令和5年度 沼津市新中間処理施設敷地造成工事
工種	土壌汚染対策工
測点	3B②-2
掘削工 着手前確認 鋼矢板基準スミ～汚染土天端 h=19.000-15.229 =3.771	
R7年11月11日 立会 岡本主任

工種:土壌汚染対策工
種別:掘削工
写真タイトル:掘削工 着手前確認 鋼矢板基準スミ～汚染土天端 h=19.000-15.229=3.771
測点:3B②-2
撮影年月日:2025年11月11日
立会:岡本主任

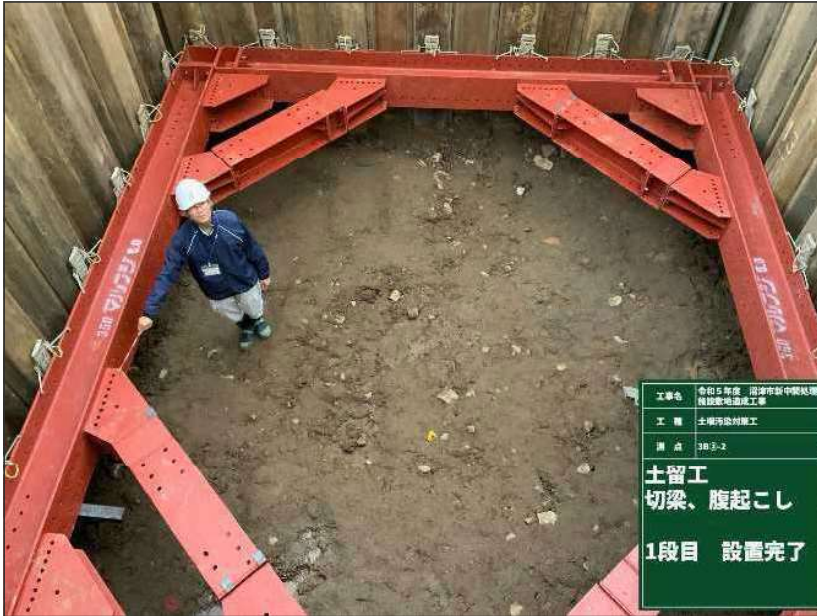
工事名	令和5年度 環境省新中興処理場 種別敷地造成工事
工種	土壌汚染対策工
測点	3B②-2
<b>土留工 切梁、腹起こし</b>	
<b>1段目 設置完了</b>

工種: 土壌汚染対策工
種別: 切梁・腹起こし工
細別: 切梁・腹起こし設置・撤去3B②
写真タイトル: 土留工 切梁、腹起こし 1段目 設置完了
測点: 3B②-2
撮影年月日: 2025年11月11日
立会: 岡本主任

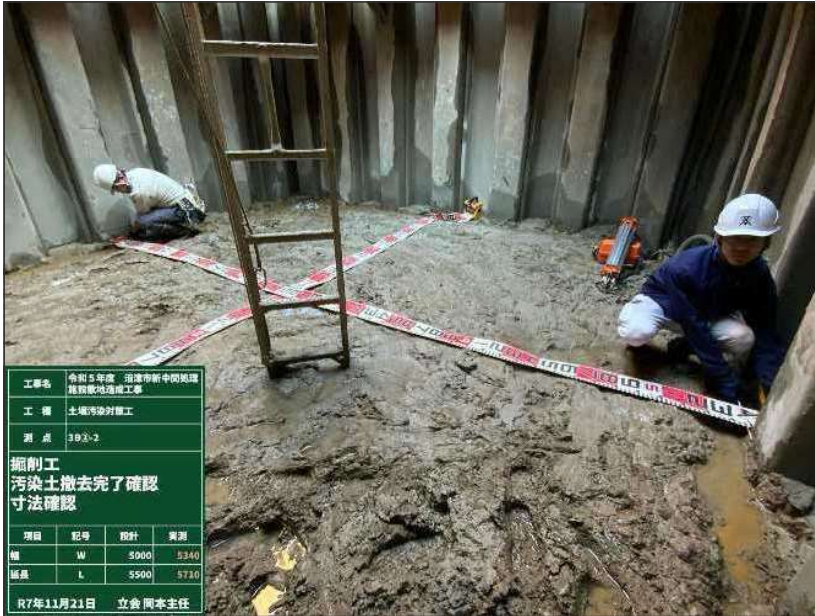
工事名	令和5年度 沼津市新中開処理施設敷地造成工事		
工種	土壌汚染対策工		
測点	3B②-2		
<b>掘削工 汚染土撤去完了確認 寸法確認</b>			
項目	記号	設計	実測
幅	W	5000	5340
延長	L	5500	5710
R7年11月21日 立会 岡本主任

工種:土壌汚染対策工  
種別:掘削工  
写真タイトル:掘削工  
汚染土撤去完了確認  
寸法確認  
測点:3B②-2  
撮影年月日:2025年11月21日  
立会:岡本主任  
幅確認

設計値	実測値	差
幅(W)	5000mm	5340mm	+340mm
延長(L)	5500mm	5710mm	+210mm

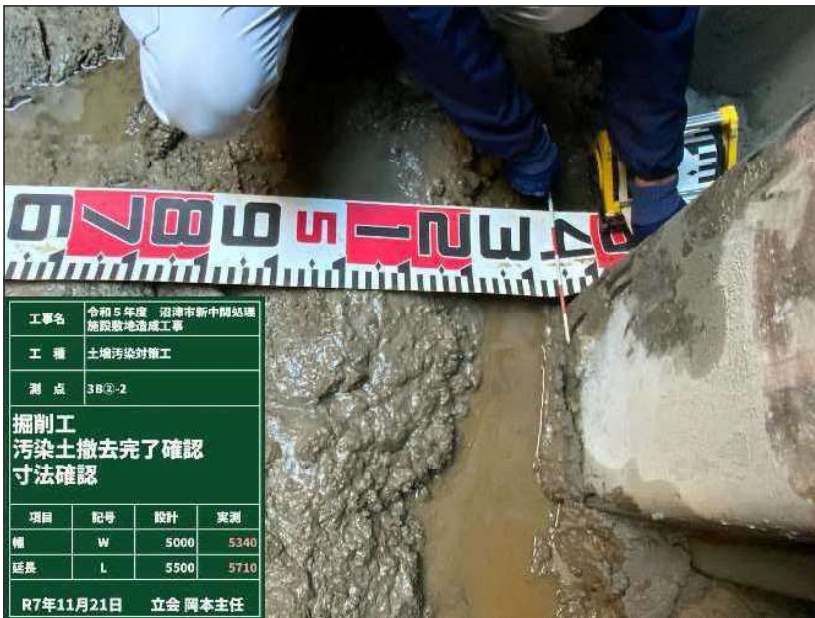
工事名	令和5年度 沼津市新中開処理施設敷地造成工事		
工種	土壌汚染対策工		
測点	3B②-2		
<b>掘削工 汚染土撤去完了確認 寸法確認</b>			
項目	記号	設計	実測
幅	W	5000	5340
延長	L	5500	5710
R7年11月21日 立会 岡本主任

工種:土壌汚染対策工  
種別:掘削工  
写真タイトル:掘削工  
汚染土撤去完了確認  
寸法確認  
測点:3B②-2  
撮影年月日:2025年11月21日  
立会:岡本主任  
幅確認

設計値	実測値	差
幅(W)	5000mm	5340mm	+340mm
延長(L)	5500mm	5710mm	+210mm

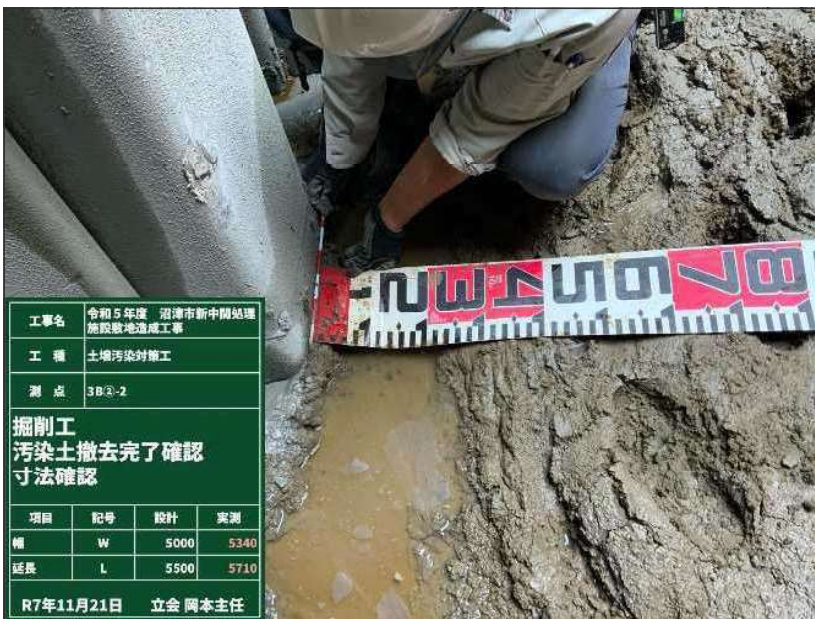
工事名	令和5年度 沼津市新中開処理施設敷地造成工事		
工種	土壌汚染対策工		
測点	3B②-2		
<b>掘削工 汚染土撤去完了確認 寸法確認</b>			
項目	記号	設計	実測
幅	W	5000	5340
延長	L	5500	5710
R7年11月21日 立会 岡本主任

工種:土壌汚染対策工  
種別:掘削工  
写真タイトル:掘削工  
汚染土撤去完了確認  
寸法確認  
測点:3B②-2  
撮影年月日:2025年11月21日  
立会:岡本主任  
幅確認

設計値	実測値	差
幅(W)	5000mm	5340mm	+340mm
延長(L)	5500mm	5710mm	+210mm

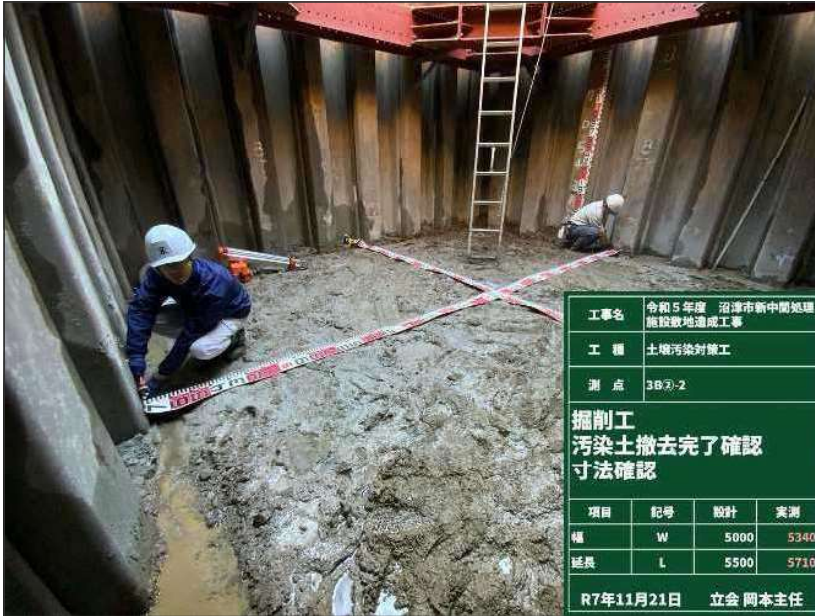
工事名	令和5年度 沼津市新中間処理施設敷地造成工事		
工種	土壌汚染対策工		
測点	3B②-2		
<b>掘削工 汚染土撤去完了確認 寸法確認</b>			
項目	記号	設計	実測
幅	W	5000	5340
延長	L	5500	5710
R7年11月21日 立会 岡本主任

工種:土壌汚染対策工  
種別:掘削工  
写真タイトル:掘削工  
汚染土撤去完了確認  
寸法確認  
測点:3B②-2  
撮影年月日:2025年11月21日  
立会:岡本主任  
延長確認

設計値	実測値	差
幅(W)	5000mm	5340mm	+340mm
延長(L)	5500mm	5710mm	+210mm

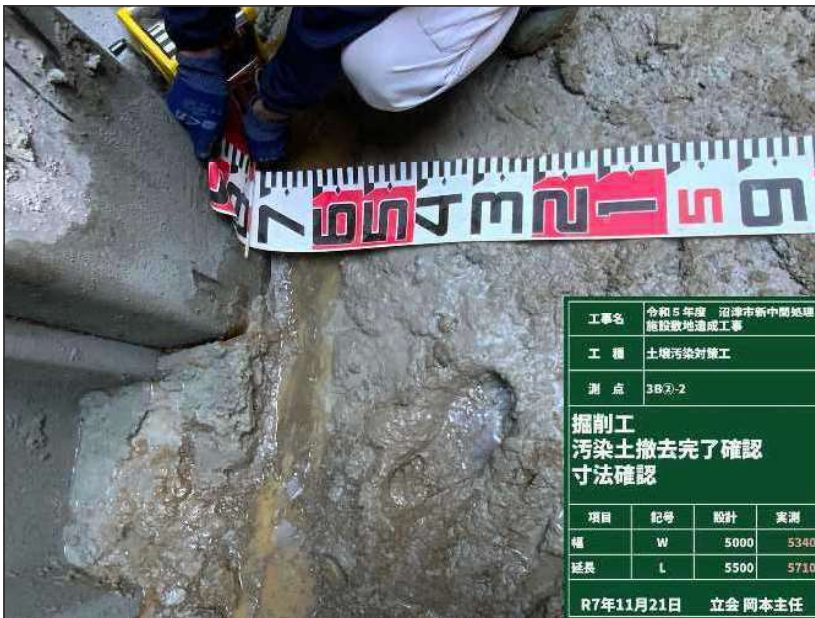
工事名	令和5年度 沼津市新中間処理施設敷地造成工事		
工種	土壌汚染対策工		
測点	3B②-2		
<b>掘削工 汚染土撤去完了確認 寸法確認</b>			
項目	記号	設計	実測
幅	W	5000	5340
延長	L	5500	5710
R7年11月21日 立会 岡本主任

工種:土壌汚染対策工  
種別:掘削工  
写真タイトル:掘削工  
汚染土撤去完了確認  
寸法確認  
測点:3B②-2  
撮影年月日:2025年11月21日  
立会:岡本主任  
延長確認

設計値	実測値	差
幅(W)	5000mm	5340mm	+340mm
延長(L)	5500mm	5710mm	+210mm

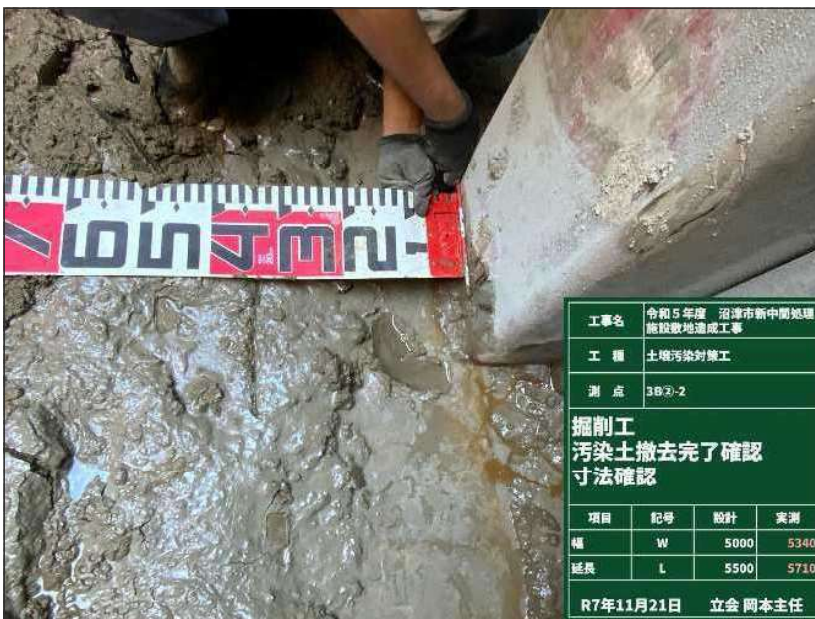
工事名	令和5年度 沼津市新中間処理施設敷地造成工事		
工種	土壌汚染対策工		
測点	3B②-2		
<b>掘削工 汚染土撤去完了確認 寸法確認</b>			
項目	記号	設計	実測
幅	W	5000	5340
延長	L	5500	5710
R7年11月21日 立会 岡本主任

工種:土壌汚染対策工  
種別:掘削工  
写真タイトル:掘削工  
汚染土撤去完了確認  
寸法確認  
測点:3B②-2  
撮影年月日:2025年11月21日  
立会:岡本主任  
延長確認

設計値	実測値	差
幅(W)	5000mm	5340mm	+340mm
延長(L)	5500mm	5710mm	+210mm

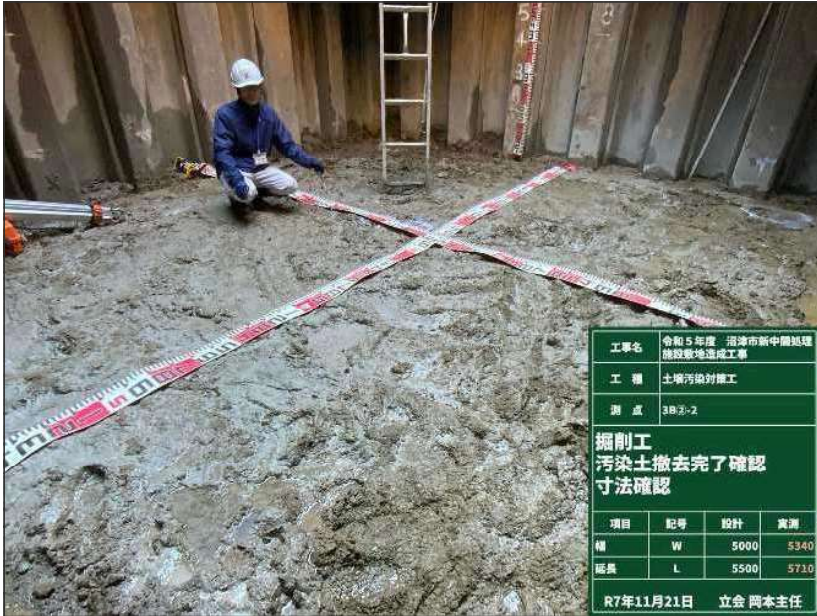
工事名	令和5年度 沼津市新中継地埋 施設敷地造成工事		
工種	土壌汚染対策工		
測点	3B②-2		
<b>掘削工 汚染土撤去完了確認 寸法確認</b>			
項目	記号	設計	実測
幅	W	5000	5340
延長	L	5500	5710
R7年11月21日 立会 岡本主任

工種:土壌汚染対策工  
種別:掘削工  
写真タイトル:掘削工  
汚染土撤去完了確認  
寸法確認  
測点:3B②-2  
撮影年月日:2025年11月21日  
立会:岡本主任

設計値	実測値	差
幅(W)	5000mm	5340mm	+340mm
延長(L)	5500mm	5710mm	+210mm

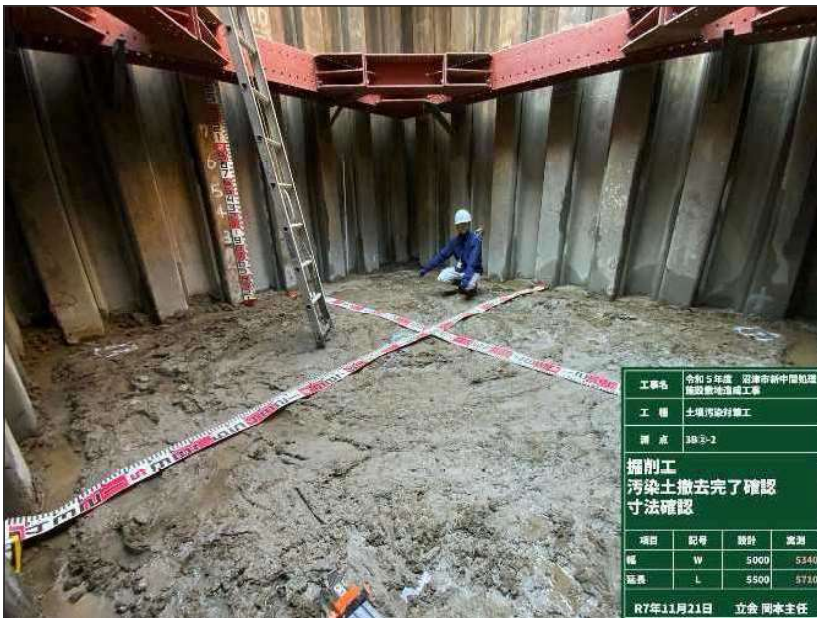
工事名	令和5年度 沼津市新中継地埋 施設敷地造成工事		
工種	土壌汚染対策工		
測点	3B②-2		
<b>掘削工 汚染土撤去完了確認 寸法確認</b>			
項目	記号	設計	実測
幅	W	5000	5340
延長	L	5500	5710
R7年11月21日 立会 岡本主任

工種:土壌汚染対策工  
種別:掘削工  
写真タイトル:掘削工  
汚染土撤去完了確認  
寸法確認  
測点:3B②-2  
撮影年月日:2025年11月21日  
立会:岡本主任

設計値	実測値	差
幅(W)	5000mm	5340mm	+340mm
延長(L)	5500mm	5710mm	+210mm
