出来形管理

掘削工 測定結果一覧表

建設工事名 令和5年度 沼津市新中間処理施設敷地造成工事

土壌汚染対策工 掘削工 出来形管理表

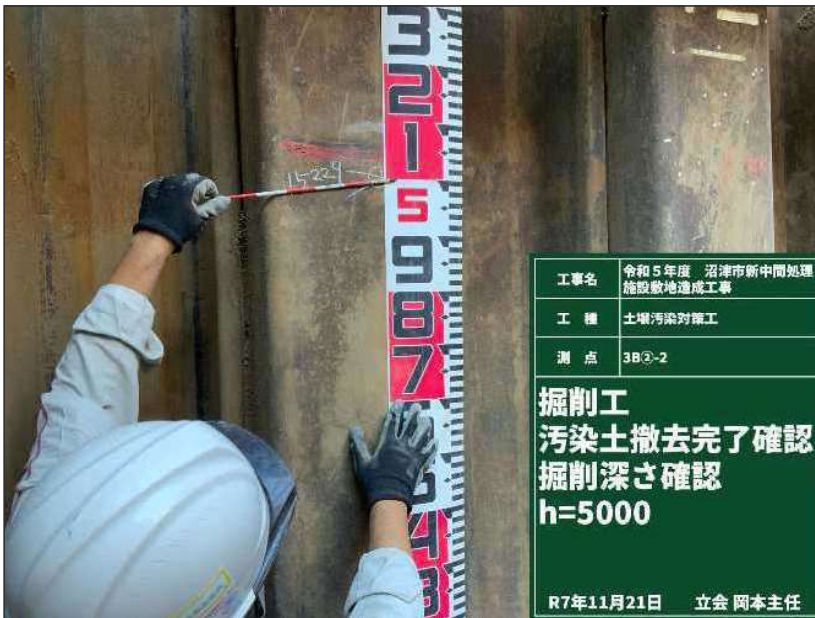
工種:土壌汚染対策工  
種別:掘削工  
写真タイトル:掘削工  
汚染土撤去完了確認  
掘削深さ確認 h=5000  
測点:3B②-2  
撮影年月日:2025年11月21日  
立会:岡本主任
