出来形管理

【3C-①】

工事名	令和5年度 沼津市新中間 処理施設敷地造成工事			
工種	土壌汚染対策工			
位置	3C1			
土壌汚染対策工				
着手前確認				
項目	記号	設計	実測	単位
延長	L	8000	8000	mm
幅	W	2000	2000	mm
R7年6月27日 立会 岡本主任

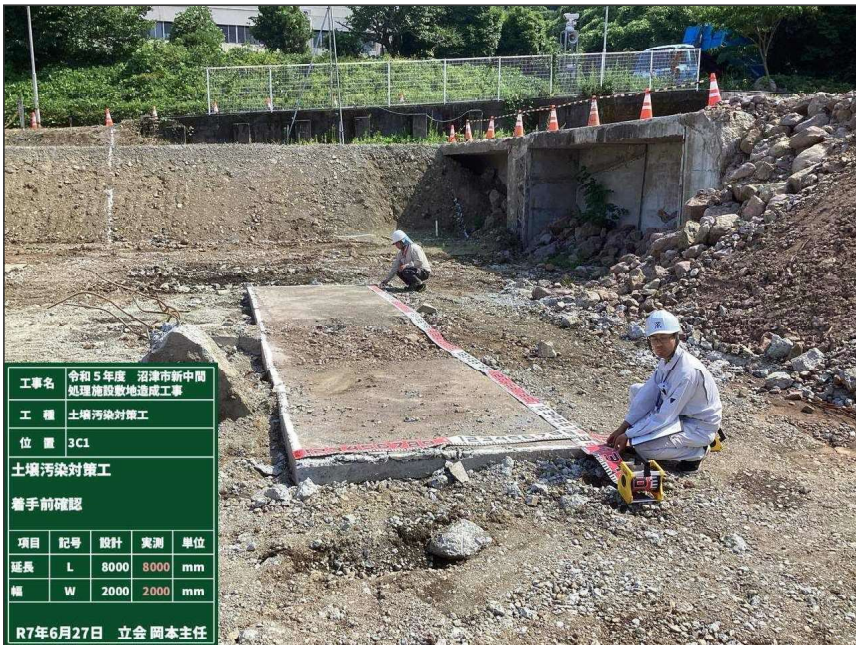
写真区分:	施工状況写真
工種:	土壌汚染対策工
写真タイトル:	土壌汚染対策工 着手前確認
撮影箇所:	3C1
立会:	岡本主任
撮影年月日:	R7年6月27日

設計値	実測値	差
延長(L)	8000mm	8000mm	±0mm
幅(W)	2000mm	2000mm	±0mm

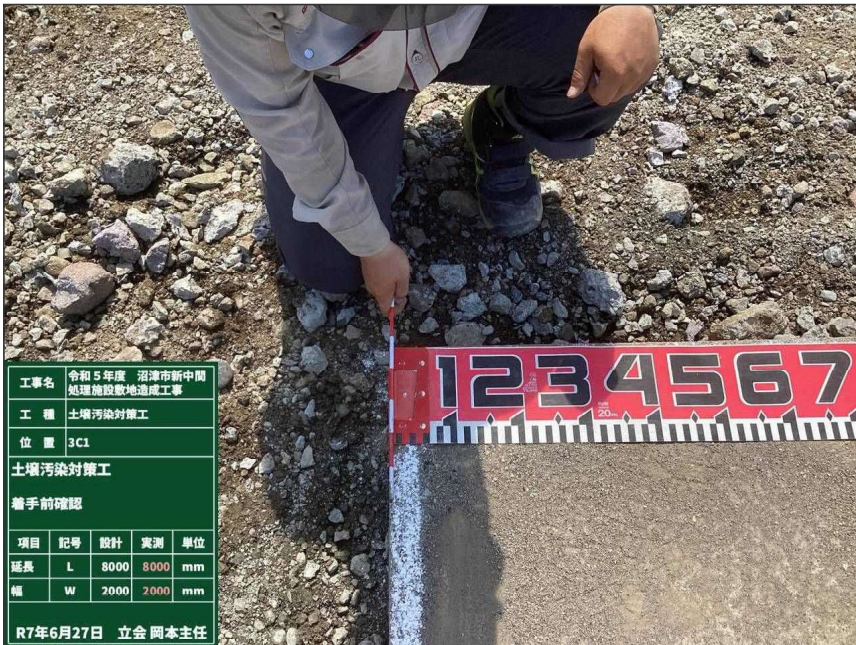
工事名	令和5年度 沼津市新中間 処理施設敷地造成工事			
工種	土壌汚染対策工			
位置	3C1			
土壌汚染対策工				
着手前確認				
項目	記号	設計	実測	単位
延長	L	8000	8000	mm
幅	W	2000	2000	mm
R7年6月27日 立会 岡本主任

写真区分:	施工状況写真
工種:	土壌汚染対策工
写真タイトル:	土壌汚染対策工 着手前確認
撮影箇所:	3C1
立会:	岡本主任
撮影年月日:	R7年6月27日

設計値	実測値	差
延長(L)	8000mm	8000mm	±0mm
幅(W)	2000mm	2000mm	±0mm

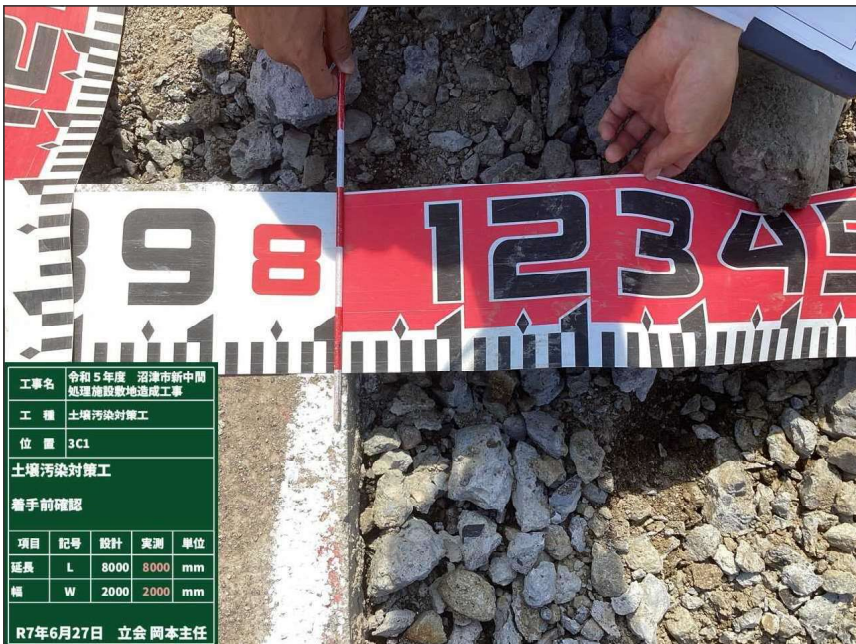
工事名	令和5年度 沼津市新中間 処理施設敷地造成工事			
工種	土壌汚染対策工			
位置	3C1			
土壌汚染対策工				
着手前確認				
項目	記号	設計	実測	単位
延長	L	8000	8000	mm
幅	W	2000	2000	mm
R7年6月27日 立会 岡本主任

写真区分:	施工状況写真
工種:	土壌汚染対策工
写真タイトル:	土壌汚染対策工 着手前確認
撮影箇所:	3C1
立会:	岡本主任
撮影年月日:	R7年6月27日

設計値	実測値	差
延長(L)	8000mm	8000mm	±0mm
幅(W)	2000mm	2000mm	±0mm

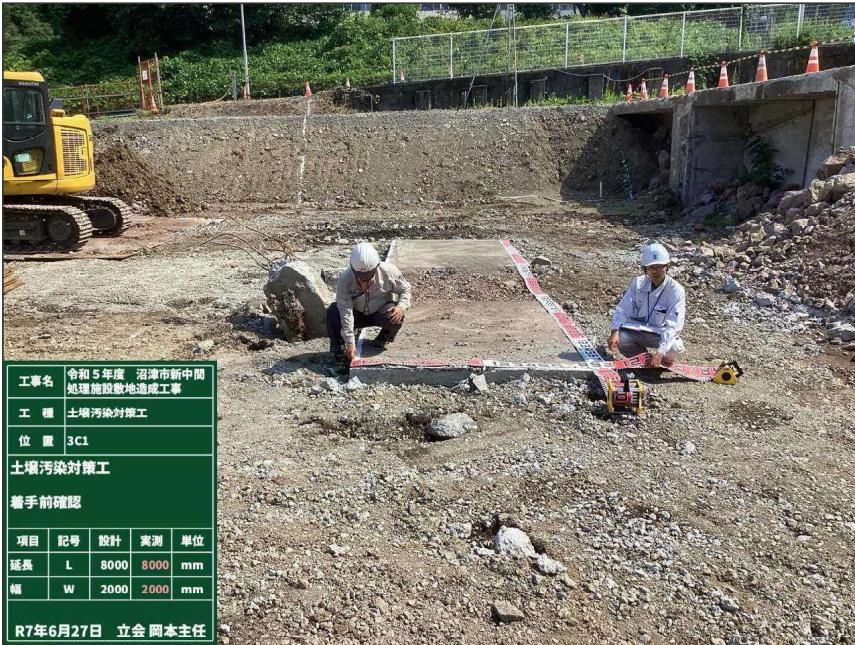
工事名	令和5年度 沼津市新中間 処理施設敷地造成工事			
工種	土壌汚染対策工			
位置	3C1			
土壌汚染対策工				
着手前確認				
項目	記号	設計	実測	単位
延長	L	8000	8000	mm
幅	W	2000	2000	mm
R7年6月27日 立会 岡本主任

写真区分	施工状況写真		
工種	土壌汚染対策工		
写真タイトル	土壌汚染対策工 着手前確認		
撮影箇所	3C1		
立会	岡本主任		
撮影年月日	R7年6月27日		
	設計値	実測値	差
延長(L)	8000mm	8000mm	±0mm
幅(W)	2000mm	2000mm	±0mm

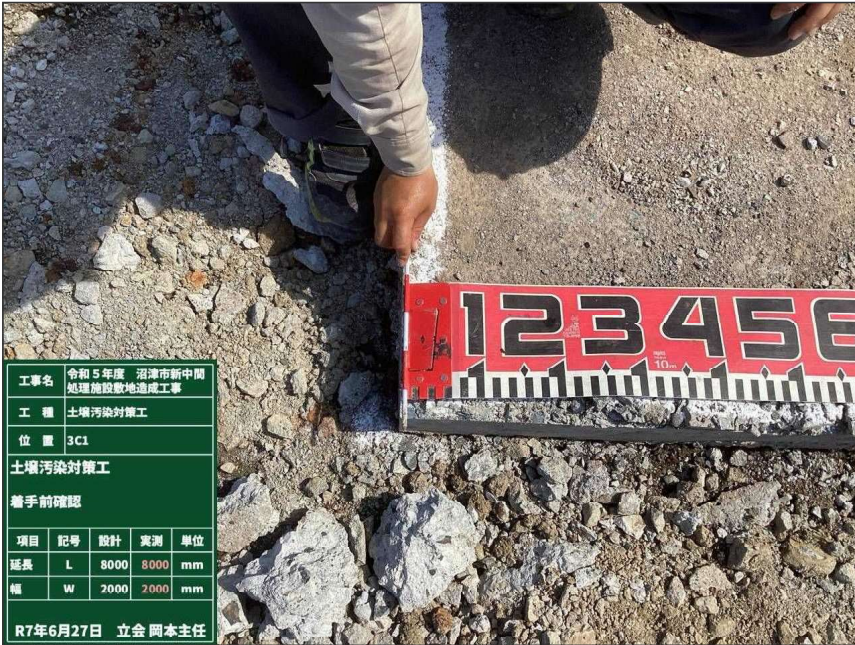
工事名	令和5年度 沼津市新中間 処理施設敷地造成工事			
工種	土壌汚染対策工			
位置	3C1			
土壌汚染対策工				
着手前確認				
項目	記号	設計	実測	単位
延長	L	8000	8000	mm
幅	W	2000	2000	mm
R7年6月27日 立会 岡本主任

写真区分	施工状況写真		
工種	土壌汚染対策工		
写真タイトル	土壌汚染対策工 着手前確認		
撮影箇所	3C1		
立会	岡本主任		
撮影年月日	R7年6月27日		
	設計値	実測値	差
延長(L)	8000mm	8000mm	±0mm
幅(W)	2000mm	2000mm	±0mm

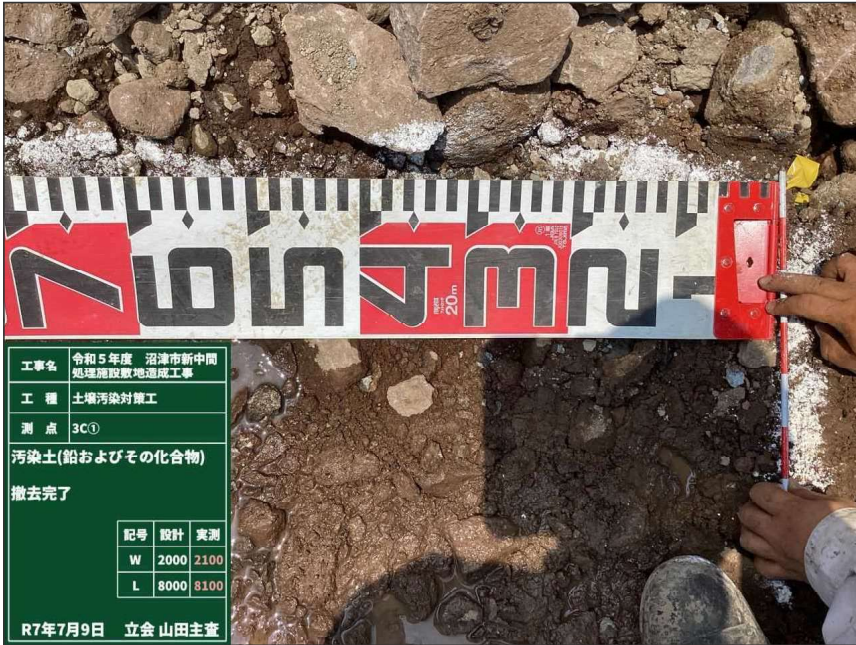
工事名	令和5年度 沼津市新中間処理施設敷地造成工事		
工種	土壌汚染対策工		
測点	3C①		
汚染土(鉛およびその化合物)			
撤去完了			
	記号	設計	実測
	W	2000	2100
	L	8000	8100
R7年7月9日 立会 山田主査

写真区分: 出来形管理写真
工種: 土壌汚染対策工
種別: 掘削工
細別: 機械掘削
写真タイトル:
汚染土(鉛およびその化合物)
撤去完了
撮影箇所: 3C①
立会: 山田主査
撮影年月日: R7年7月9日

設計値	実測値	差
幅(W)	2000mm	2100mm	+100mm
延長(L)	8000mm	8100mm	+100mm

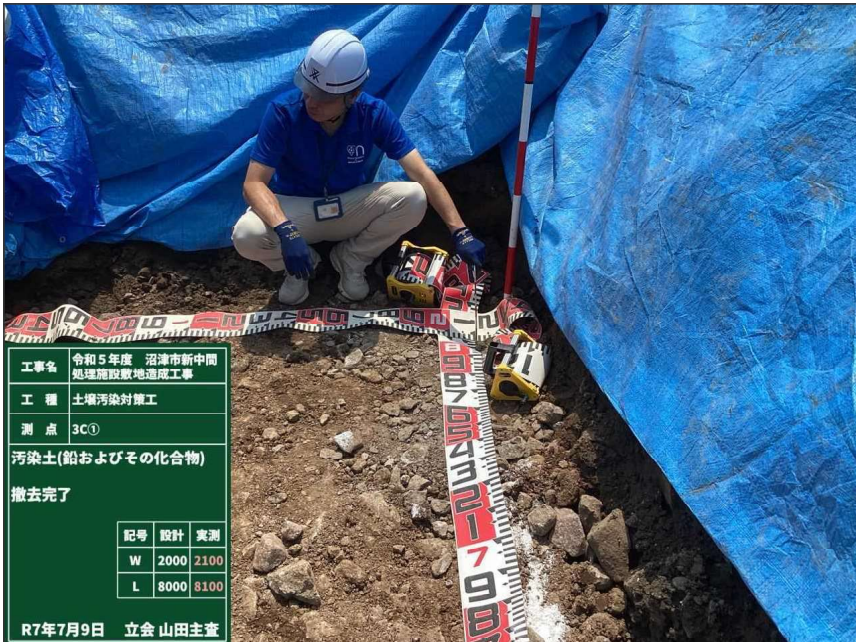
工事名	令和5年度 沼津市新中間処理施設敷地造成工事		
工種	土壌汚染対策工		
測点	3C①		
汚染土(鉛およびその化合物)			
撤去完了			
	記号	設計	実測
	W	2000	2100
	L	8000	8100
R7年7月9日 立会 山田主査

写真区分: 出来形管理写真
工種: 土壌汚染対策工
種別: 掘削工
細別: 機械掘削
写真タイトル:
汚染土(鉛およびその化合物)
撤去完了
撮影箇所: 3C①
立会: 山田主査
撮影年月日: R7年7月9日

設計値	実測値	差
幅(W)	2000mm	2100mm	+100mm
延長(L)	8000mm	8100mm	+100mm

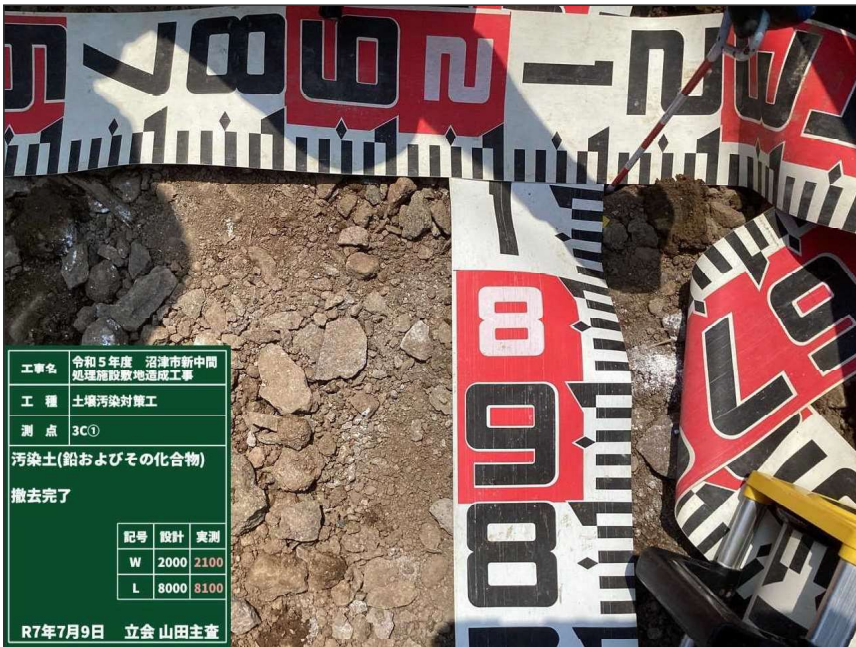
写真区分: 出来形管理写真
工種: 土壌汚染対策工
種別: 掘削工
細別: 機械掘削
写真タイトル:
汚染土(鉛およびその化合物)
撤去完了
撮影箇所: 3C①
立会: 山田主査
撮影年月日: R7年7月9日

設計値	実測値	差
幅(W)	2000mm	2100mm	+100mm
延長(L)	8000mm	8100mm	+100mm

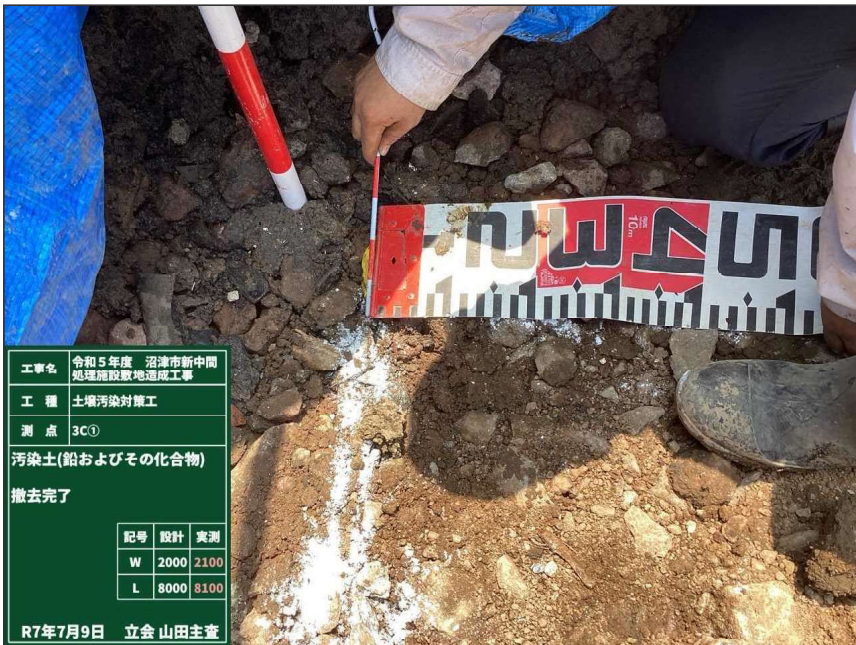
工事名	令和5年度 沼津市新中間処理施設敷地造成工事	
工種	土壌汚染対策工	
測点	3C①	
汚染土(鉛およびその化合物)	撤去完了	
	記号	設計 実測
	W	2000 2100
	L	8000 8100
R7年7月9日 立会 山田主査

写真区分: 出来形管理写真
 工種: 土壌汚染対策工
 種別: 掘削工
 細別: 機械掘削
 写真タイトル:
 汚染土(鉛およびその化合物)
 撤去完了
 撮影箇所: 3C①
 立会: 山田主査
 撮影年月日: R7年7月9日

設計値	実測値	差
幅(W)	2000mm	2100mm	+100mm
延長(L)	8000mm	8100mm	+100mm

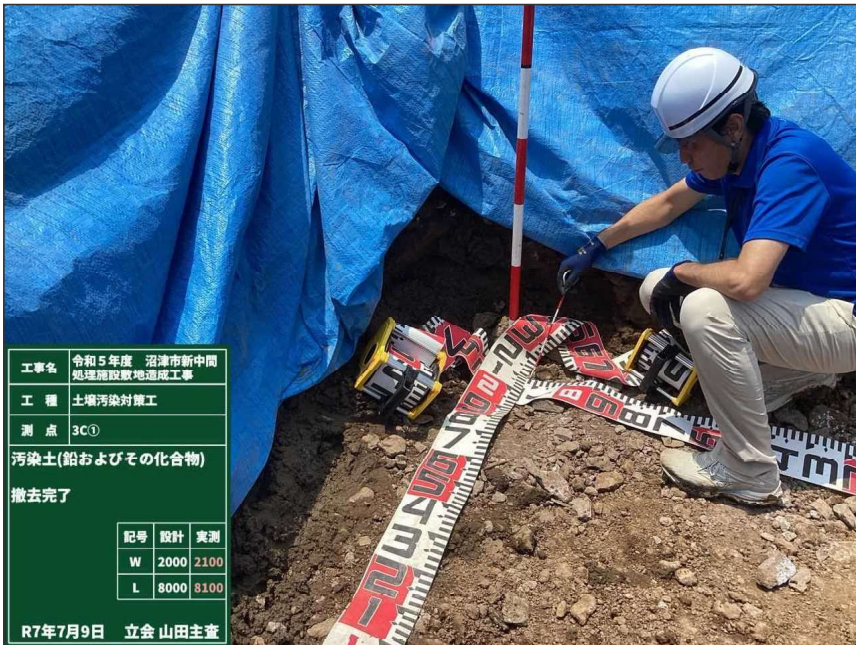
工事名	令和5年度 沼津市新中間処理施設敷地造成工事	
工種	土壌汚染対策工	
測点	3C①	
汚染土(鉛およびその化合物)	撤去完了	
	記号	設計 実測
	W	2000 2100
	L	8000 8100
R7年7月9日 立会 山田主査

写真区分: 出来形管理写真
 工種: 土壌汚染対策工
 種別: 掘削工
 細別: 機械掘削
 写真タイトル:
 汚染土(鉛およびその化合物)
 撤去完了
 撮影箇所: 3C①
 立会: 山田主査
 撮影年月日: R7年7月9日

設計値	実測値	差
幅(W)	2000mm	2100mm	+100mm
延長(L)	8000mm	8100mm	+100mm

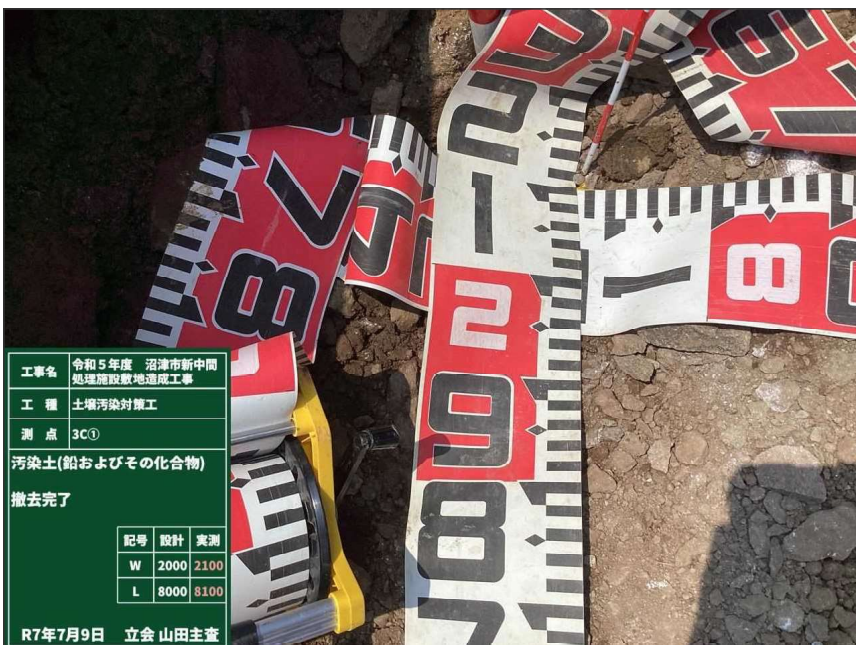
工事名	令和5年度 沼津市新中間処理施設敷地造成工事	
工種	土壌汚染対策工	
測点	3C①	
汚染土(鉛およびその化合物)	撤去完了	
	記号	設計 実測
	W	2000 2100
	L	8000 8100
R7年7月9日 立会 山田主査

写真区分: 出来形管理写真
 工種: 土壌汚染対策工
 種別: 掘削工
 細別: 機械掘削
 写真タイトル:
 汚染土(鉛およびその化合物)
 撤去完了
 撮影箇所: 3C①
 立会: 山田主査
 撮影年月日: R7年7月9日

設計値	実測値	差
幅(W)	2000mm	2100mm	+100mm
延長(L)	8000mm	8100mm	+100mm

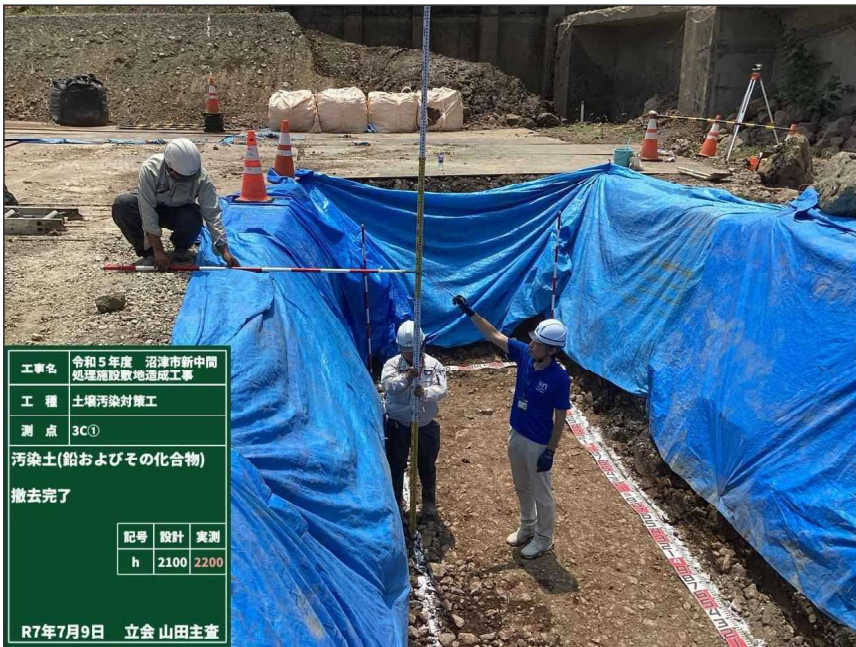
工事名	令和5年度 沼津市新中間処理施設敷地造成工事	
工種	土壌汚染対策工	
測点	3C①	
汚染土(鉛およびその化合物) 撤去完了		
	記号	設計
	h	2100
		実測
		2200
R7年7月9日 立会 山田主査

写真区分: 出来形管理写真			
工種: 土壌汚染対策工			
種別: 掘削工			
細別: 機械掘削			
写真タイトル:			
汚染土(鉛およびその化合物) 撤去完了			
撮影箇所: 3C①			
立会: 山田主査			
撮影年月日: R7年7月9日			
	設計値	実測値	差
掘削深さ(h)	2100mm	2200mm	+100mm

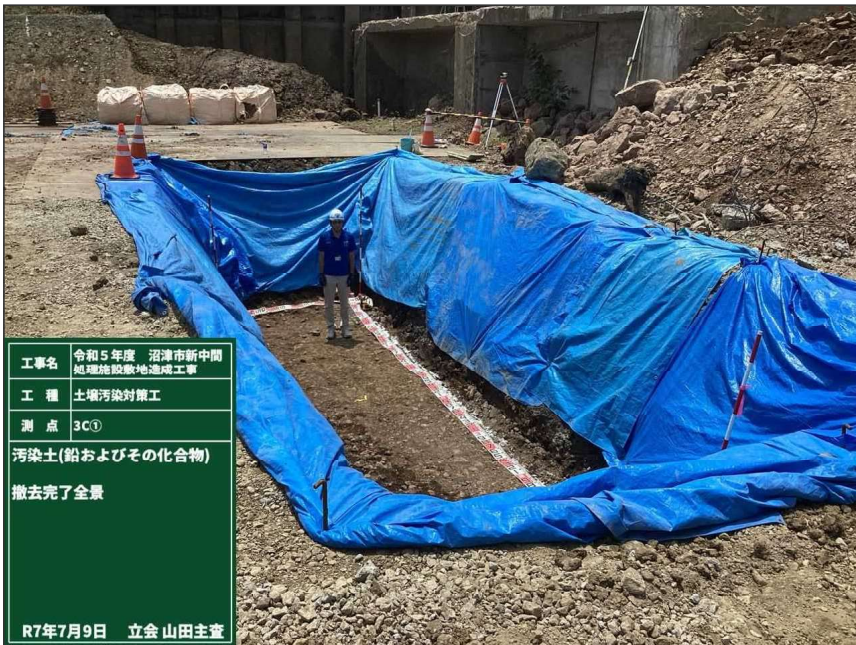
工事名	令和5年度 沼津市新中間 処理施設敷地造成工事
工種	土壌汚染対策工
測点	3C①
汚染土(鉛およびその化合物) 撤去完了全景	
R7年7月9日 立会 山田主査

写真区分: 出来形管理写真
工種: 土壌汚染対策工
種別: 掘削工
細別: 機械掘削
写真タイトル:
汚染土(鉛およびその化合物) 撤去完了
全景
撮影箇所: 3C①
立会: 山田主査
撮影年月日: R7年7月9日

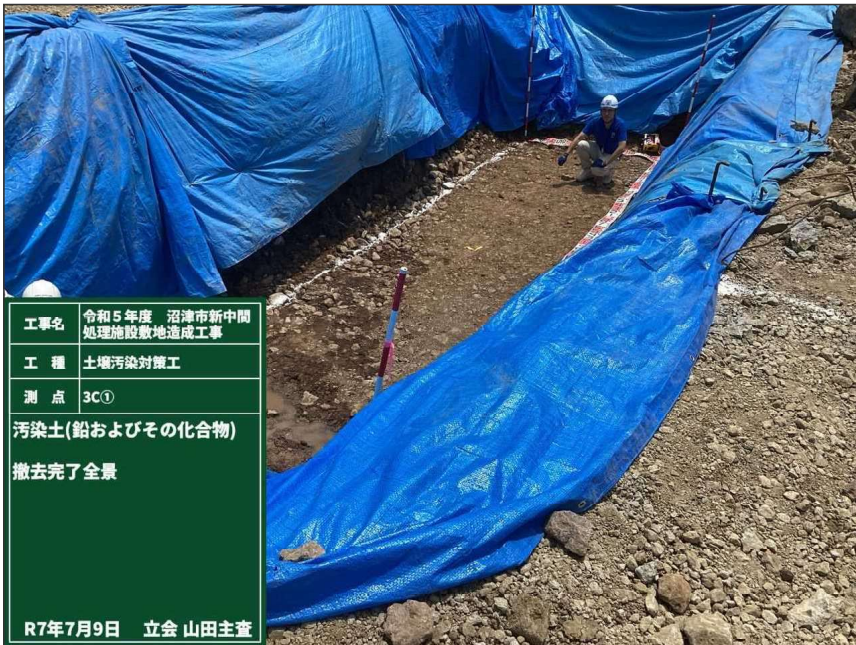
工事名	令和5年度 沼津市新中間 処理施設敷地造成工事
工種	土壌汚染対策工
測点	3C①
汚染土(鉛およびその化合物) 撤去完了全景	
R7年7月9日 立会 山田主査

写真区分: 出来形管理写真
工種: 土壌汚染対策工
種別: 掘削工
細別: 機械掘削
写真タイトル:
汚染土(鉛およびその化合物) 撤去完了
全景
撮影箇所: 3C①
立会: 山田主査
撮影年月日: R7年7月9日
