出来形管理

【3C-②】

工事名	令和5年度 沼津市新中間 処理施設敷地造成工事			
工種	土壌汚染対策工			
位置	3C2			
土壌汚染対策工				
着手前確認				
項目	記号	設計	実測	単位
延長	L	8000	8000	mm
幅	W	5000	5000	mm
R7年6月27日 立会 岡本主任

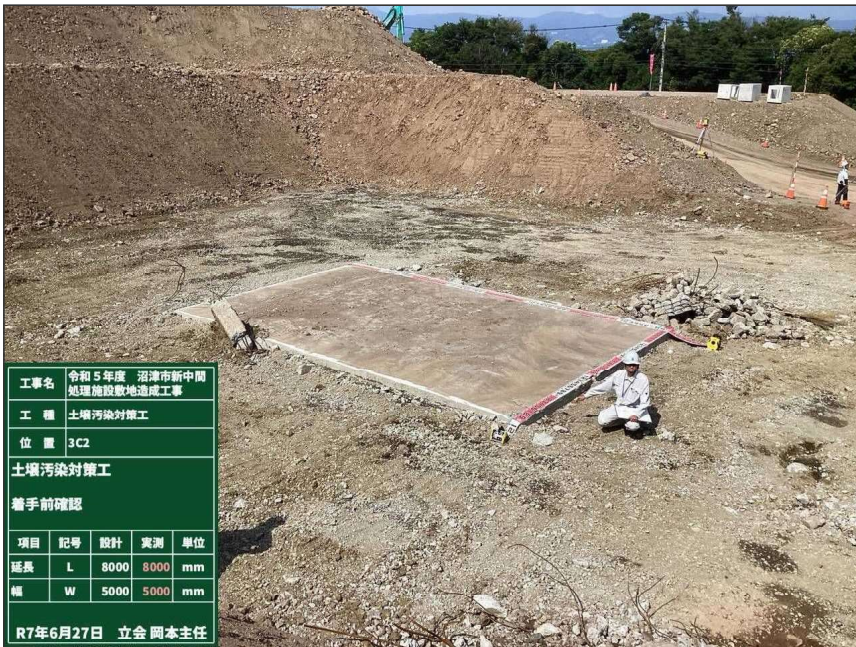
写真区分: 施工状況写真
 工種: 土壌汚染対策工
 写真タイトル:
 土壌汚染対策工 着手前確認
 撮影箇所: 3C2
 立会: 岡本主任
 撮影年月日: R7年6月27日

設計値	実測値	差
延長(L)	8000mm	8000mm	±0mm
幅(W)	5000mm	5000mm	±0mm

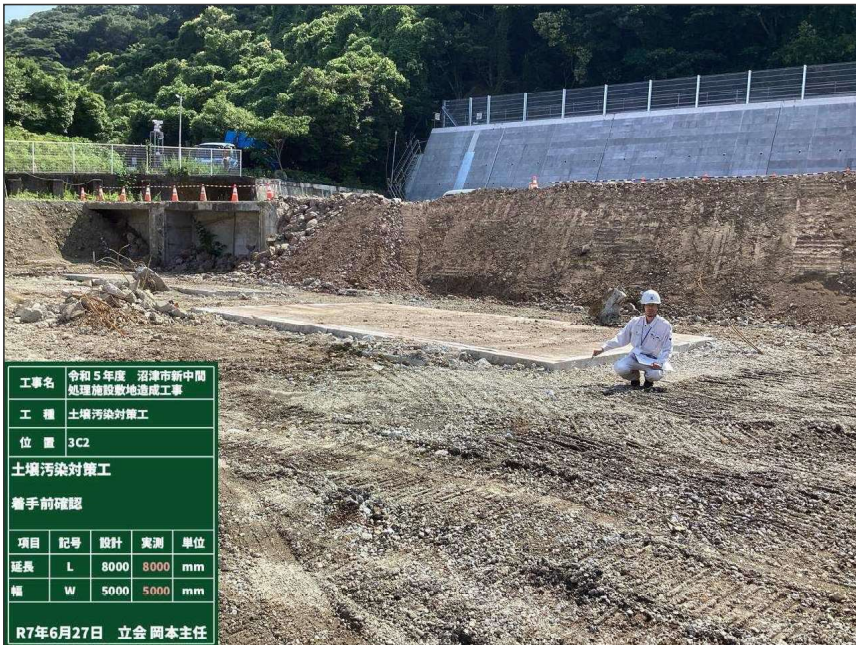
写真区分: 施工状況写真
 工種: 土壌汚染対策工
 写真タイトル:
 土壌汚染対策工 着手前確認
 撮影箇所: 3C2
 立会: 岡本主任
 撮影年月日: R7年6月27日

設計値	実測値	差
延長(L)	8000mm	8000mm	±0mm
幅(W)	5000mm	5000mm	±0mm

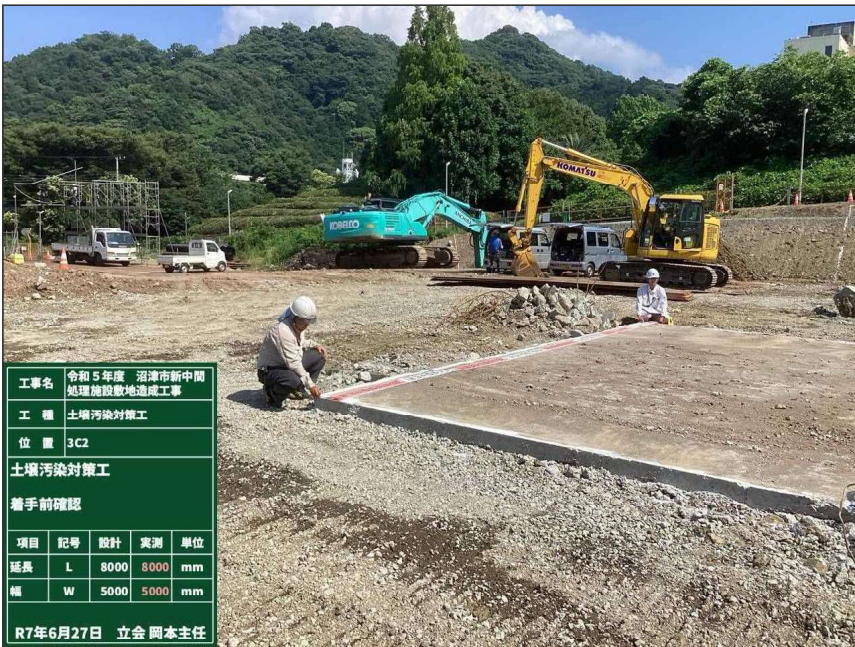
写真区分: 施工状況写真
工種: 土壌汚染対策工
写真タイトル: 土壌汚染対策工 着手前確認
撮影箇所: 3C2
立会: 岡本主任
撮影年月日: R7年6月27日

設計値	実測値	差
延長(L)	8000mm	8000mm	±0mm
幅(W)	5000mm	5000mm	±0mm

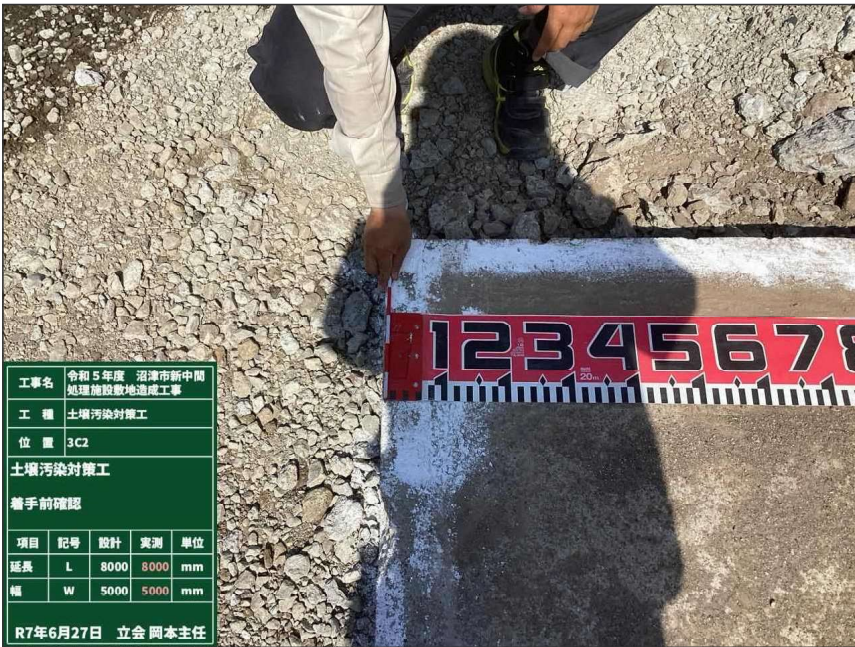
写真区分: 施工状況写真
工種: 土壌汚染対策工
写真タイトル: 土壌汚染対策工 着手前確認
撮影箇所: 3C2
立会: 岡本主任
撮影年月日: R7年6月27日

設計値	実測値	差
延長(L)	8000mm	8000mm	±0mm
幅(W)	5000mm	5000mm	±0mm

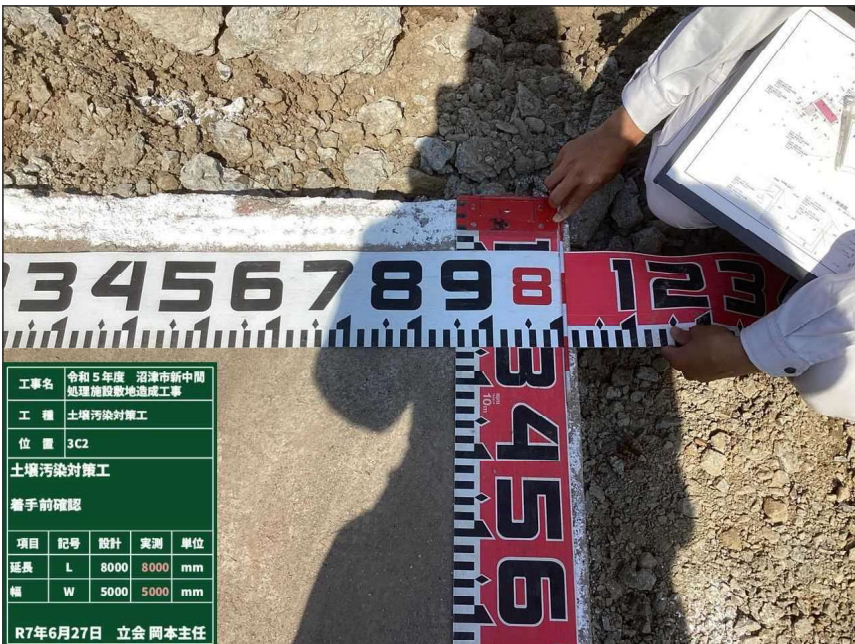
写真区分: 施工状況写真
工種: 土壌汚染対策工
写真タイトル: 土壌汚染対策工 着手前確認
撮影箇所: 3C2
立会: 岡本主任
撮影年月日: R7年6月27日

設計値	実測値	差
延長(L)	8000mm	8000mm	±0mm
幅(W)	5000mm	5000mm	±0mm

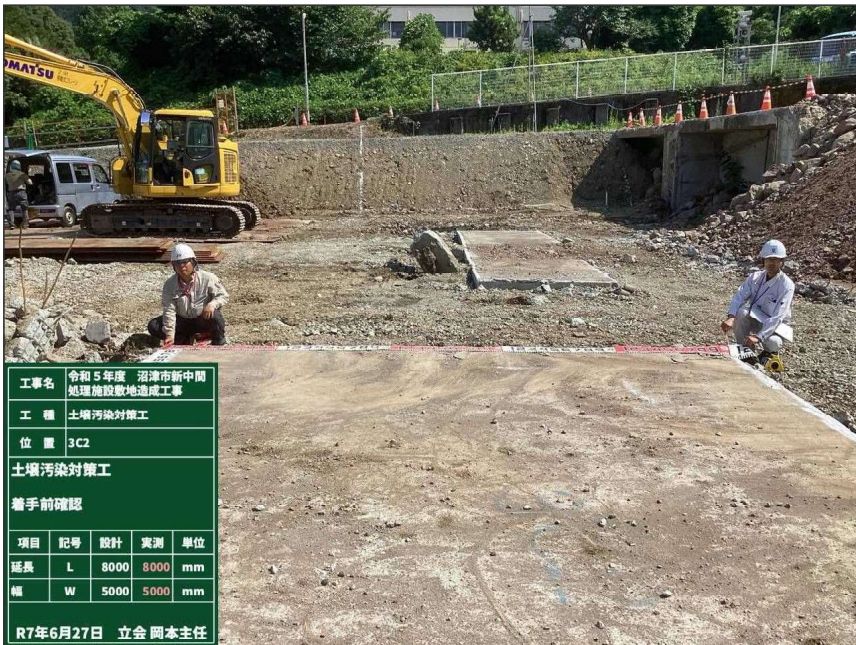
写真区分: 施工状況写真			
工種: 土壌汚染対策工			
写真タイトル: 土壌汚染対策工 着手前確認			
撮影箇所: 3C2			
立会: 岡本主任			
撮影年月日: R7年6月27日			
	設計値	実測値	差
延長(L)	8000mm	8000mm	±0mm
幅(W)	5000mm	5000mm	±0mm

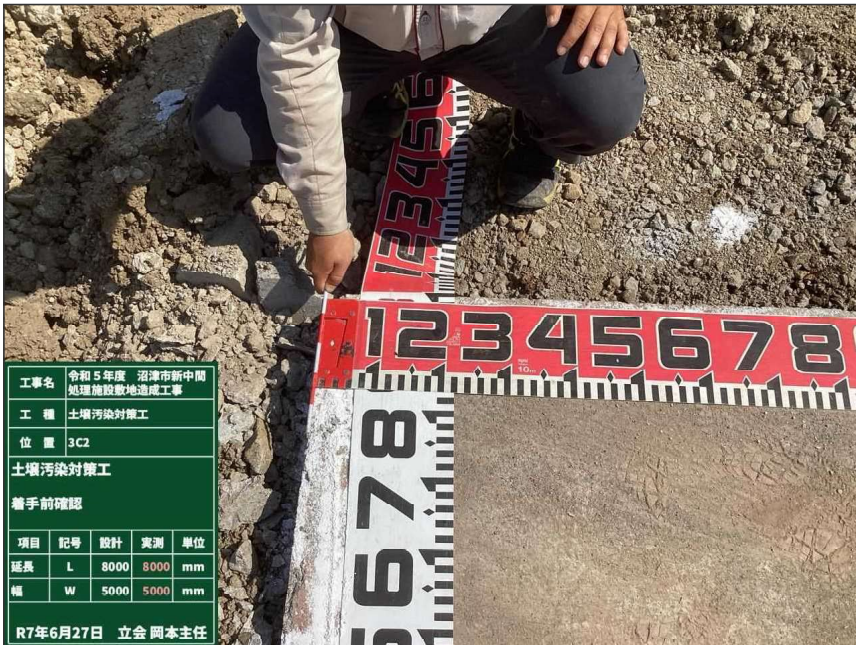
写真区分: 施工状況写真			
工種: 土壌汚染対策工			
写真タイトル: 土壌汚染対策工 着手前確認			
撮影箇所: 3C2			
立会: 岡本主任			
撮影年月日: R7年6月27日			
	設計値	実測値	差
延長(L)	8000mm	8000mm	±0mm
幅(W)	5000mm	5000mm	±0mm

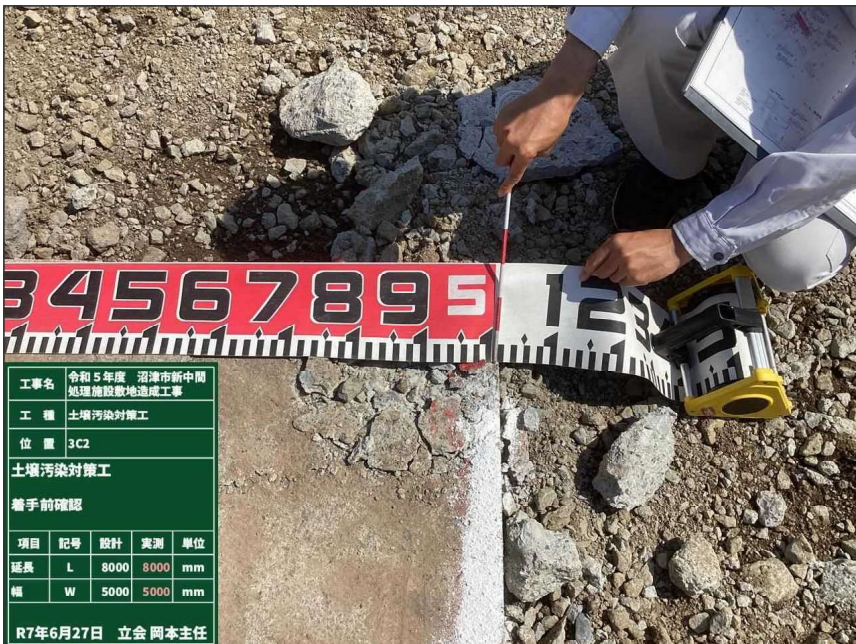
写真区分: 施工状況写真			
工種: 土壌汚染対策工			
写真タイトル: 土壌汚染対策工 着手前確認			
撮影箇所: 3C2			
立会: 岡本主任			
撮影年月日: R7年6月27日			
	設計値	実測値	差
延長(L)	8000mm	8000mm	±0mm
幅(W)	5000mm	5000mm	±0mm

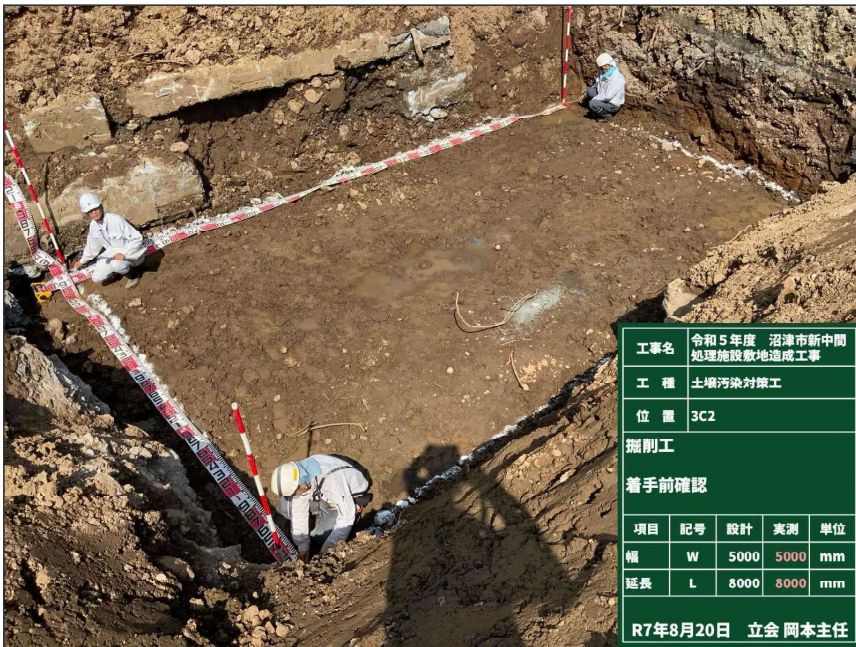
写真区分:	施工状況写真
工種:	土壌汚染対策工
種別:	掘削工
細別:	機械掘削
写真タイトル:	掘削工 着手前確認
撮影箇所:	3C2
立会:	岡本主任
撮影年月日:	R7年8月20日

設計値	実測値	差
幅(W)	5000mm	5000mm	±0mm
延長(L)	8000mm	8000mm	±0mm

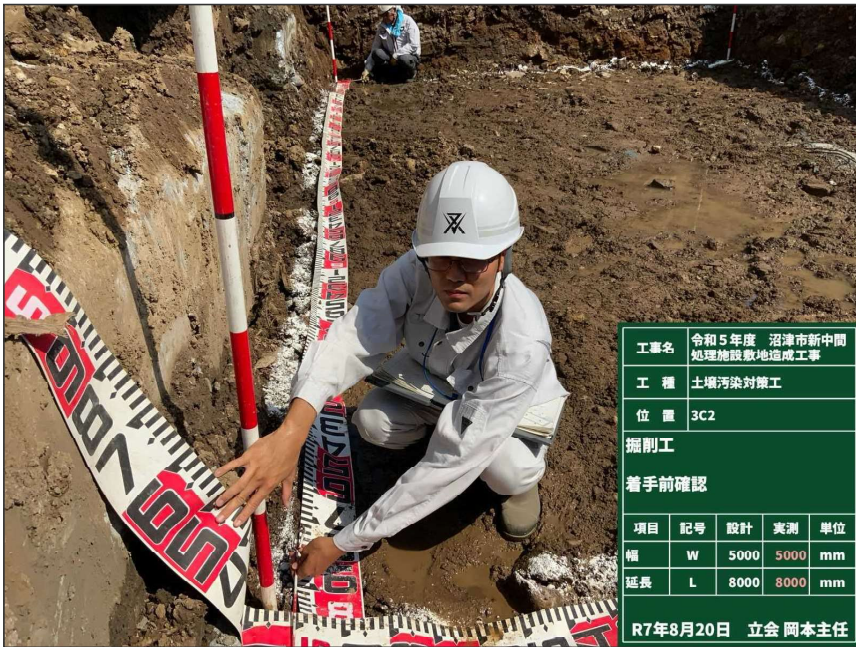
写真区分:	施工状況写真
工種:	土壌汚染対策工
種別:	掘削工
細別:	機械掘削
写真タイトル:	掘削工 着手前確認
撮影箇所:	3C2
立会:	岡本主任
撮影年月日:	R7年8月20日

設計値	実測値	差
幅(W)	5000mm	5000mm	±0mm
延長(L)	8000mm	8000mm	±0mm

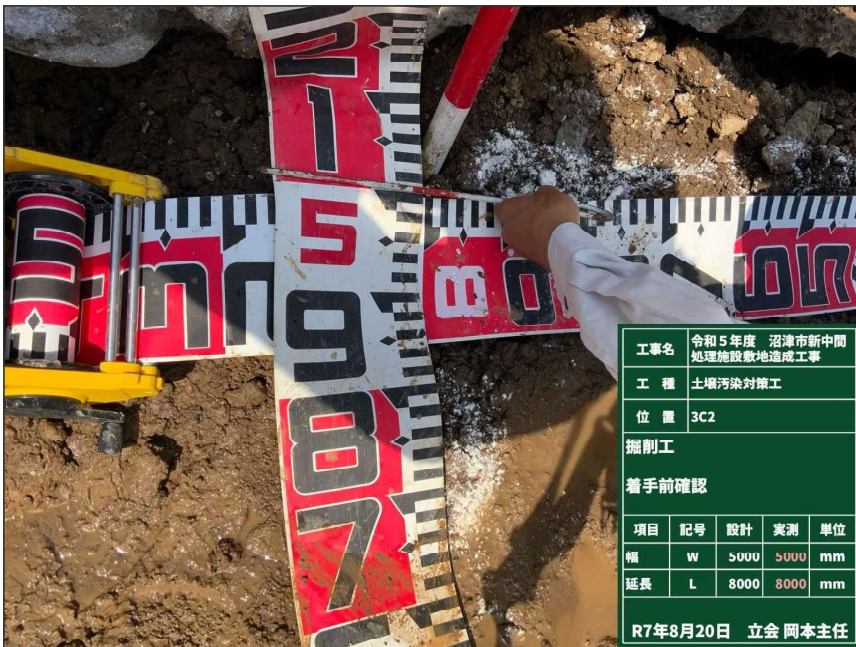
写真区分:	施工状況写真
工種:	土壌汚染対策工
種別:	掘削工
細別:	機械掘削
写真タイトル:	掘削工 着手前確認
撮影箇所:	3C2
立会:	岡本主任
撮影年月日:	R7年8月20日

設計値	実測値	差
幅(W)	5000mm	5000mm	±0mm
延長(L)	8000mm	8000mm	±0mm

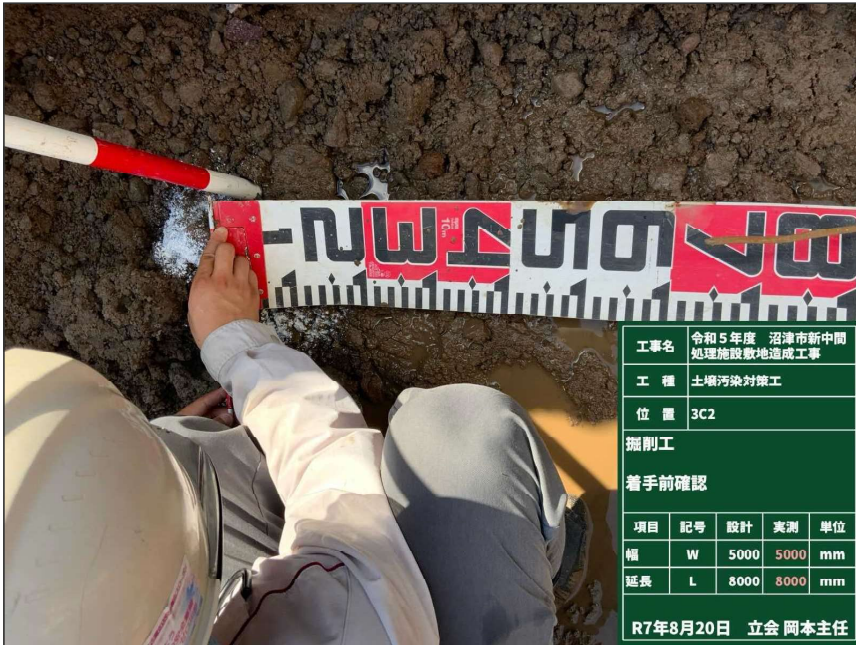
写真区分: 施工状況写真			
工種: 土壌汚染対策工			
種別: 掘削工			
細別: 機械掘削			
写真タイトル:			
掘削工 着手前確認			
撮影箇所: 3C2			
立会: 岡本主任			
撮影年月日: R7年8月20日			
	設計値	実測値	差
幅(W)	5000mm	5000mm	±0mm
延長(L)	8000mm	8000mm	±0mm

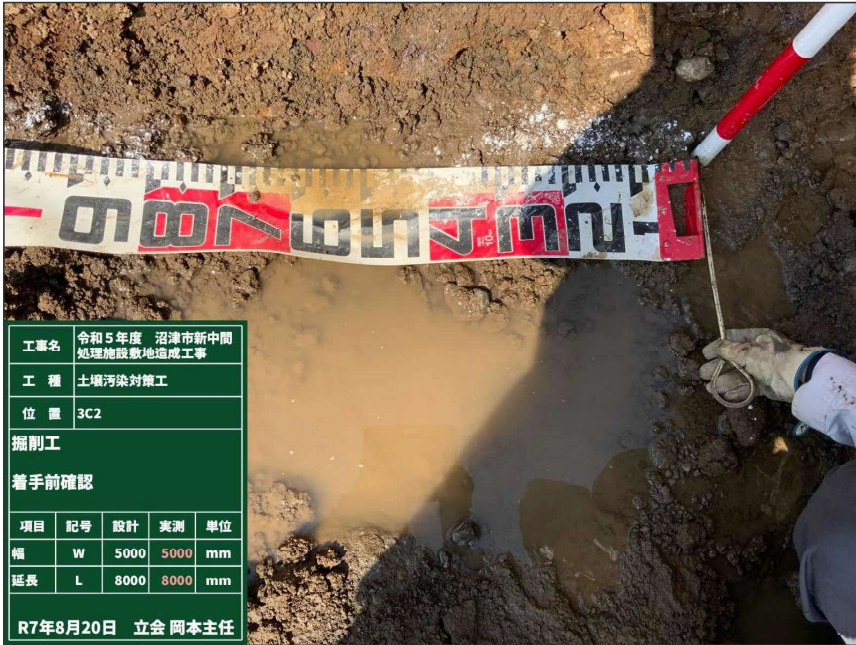
写真区分: 施工状況写真			
工種: 土壌汚染対策工			
種別: 掘削工			
細別: 機械掘削			
写真タイトル:			
掘削工 着手前確認			
撮影箇所: 3C2			
立会: 岡本主任			
撮影年月日: R7年8月20日			
	設計値	実測値	差
幅(W)	5000mm	5000mm	±0mm
延長(L)	8000mm	8000mm	±0mm

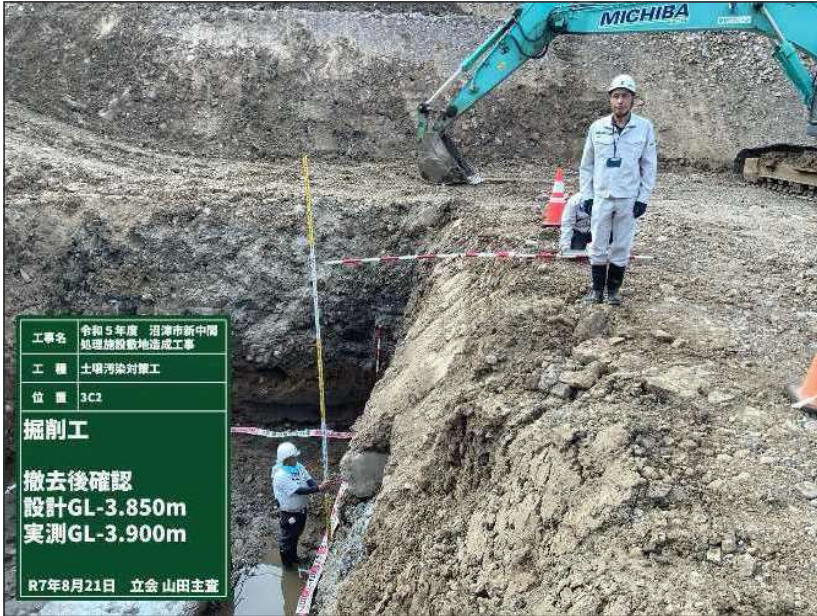
工種:土壌汚染対策工
種別:掘削工
細別:機械掘削
写真タイトル:掘削工
汚染土(鉛およびその化合物)
撤去後確認
設計GL-3.850m
実測GL-3.900m
測点:3C2
撮影年月日:2025年 8月21日
立会:山田圭章

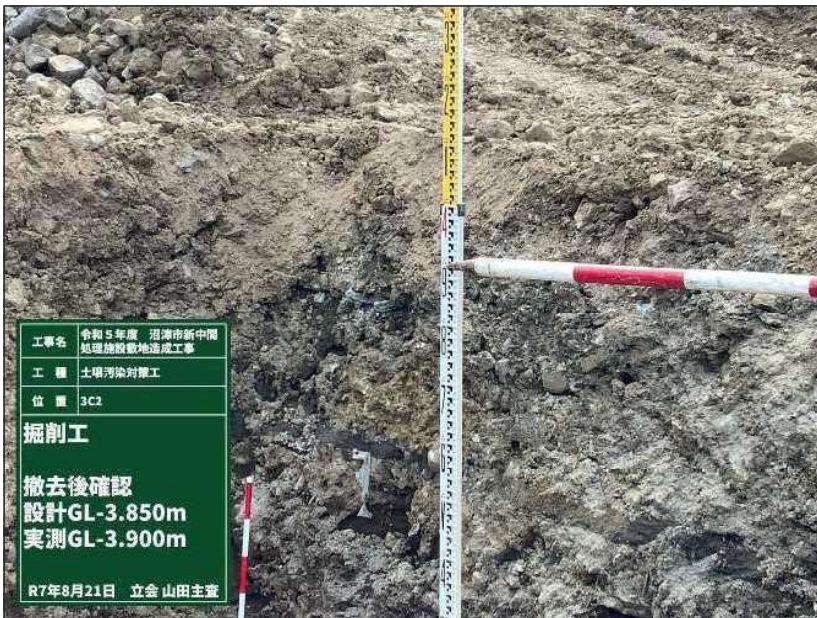
工種:土壌汚染対策工
種別:掘削工
細別:機械掘削
写真タイトル:掘削工
汚染土(鉛およびその化合物)
撤去後確認
設計GL-3.850m
実測GL-3.900m
測点:3C2
撮影年月日:2025年 8月21日
立会:山田圭章

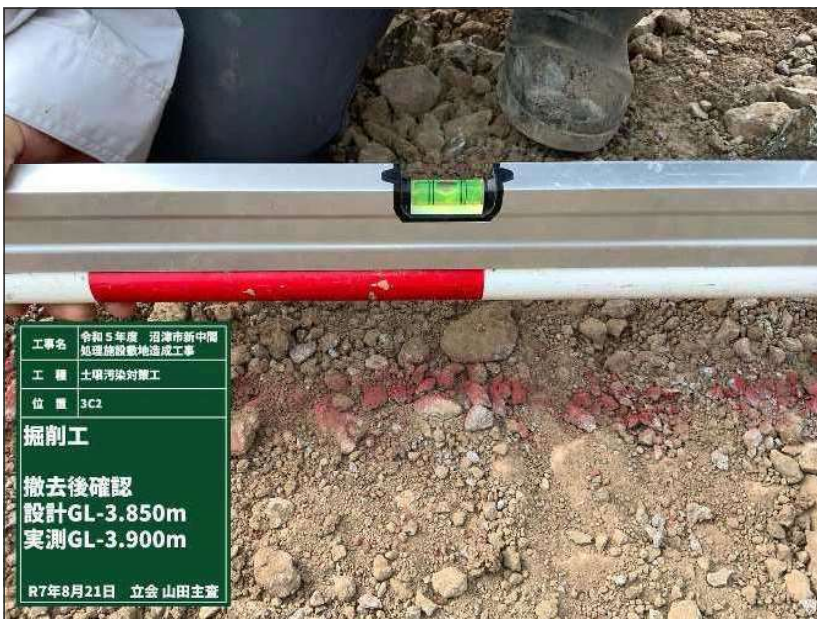
工種:土壌汚染対策工
種別:掘削工
細別:機械掘削
写真タイトル:掘削工
汚染土(鉛およびその化合物)
撤去後確認
設計GL-3.850m
実測GL-3.900m
測点:3C2
撮影年月日:2025年 8月21日
立会:山田圭章

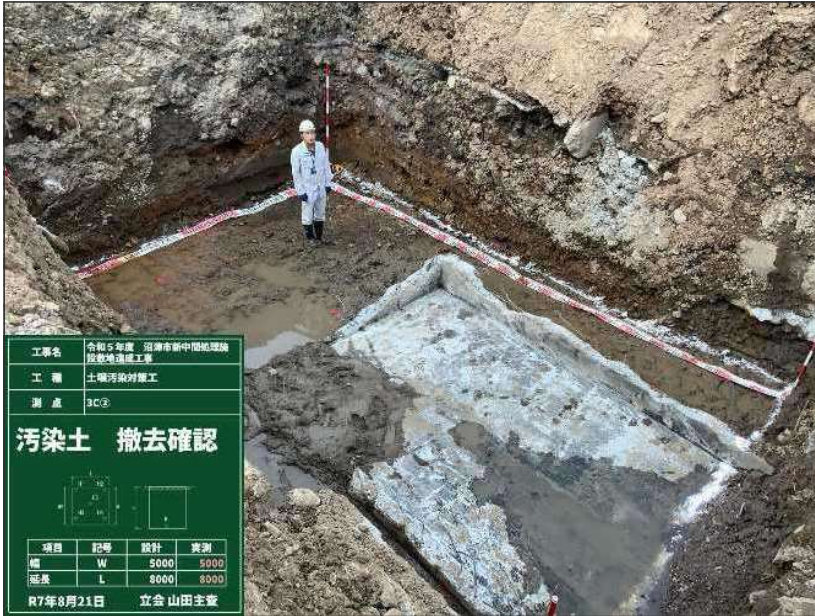
工種:土壌汚染対策工
種別:掘削工
写真タイトル:
汚染土(鉛およびその化合物)
撤去確認
測点:3C②
撮影年月日:2025年 8月21日
立会: 山田主査

設計値	実測値	差
幅(W)	5000mm	5000mm	±0mm
延長(L)	8000mm	8000mm	±0mm

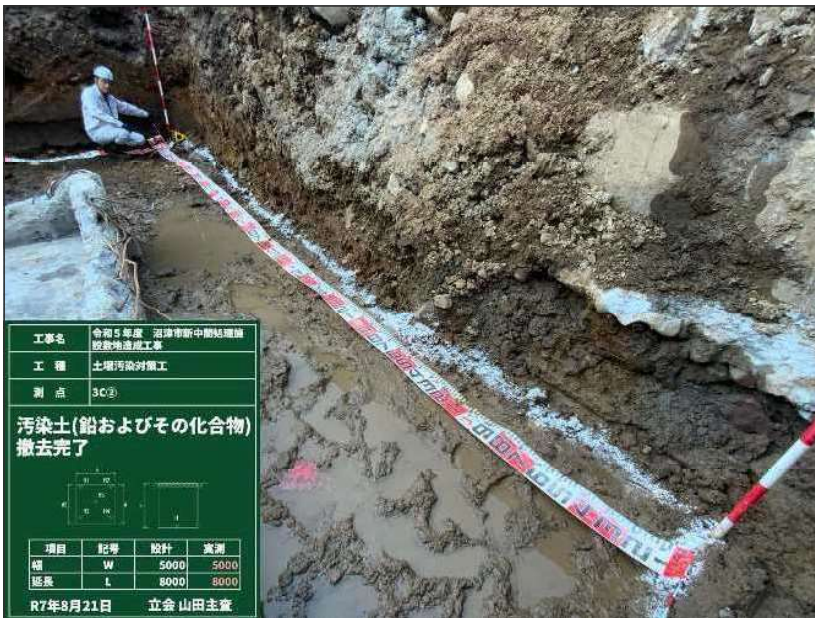
工種:土壌汚染対策工
種別:掘削工
写真タイトル:
汚染土(鉛およびその化合物)
撤去確認
測点:3C②
撮影年月日:2025年 8月21日
立会: 山田主査

設計値	実測値	差
幅(W)	5000mm	5000mm	±0mm
延長(L)	8000mm	8000mm	±0mm

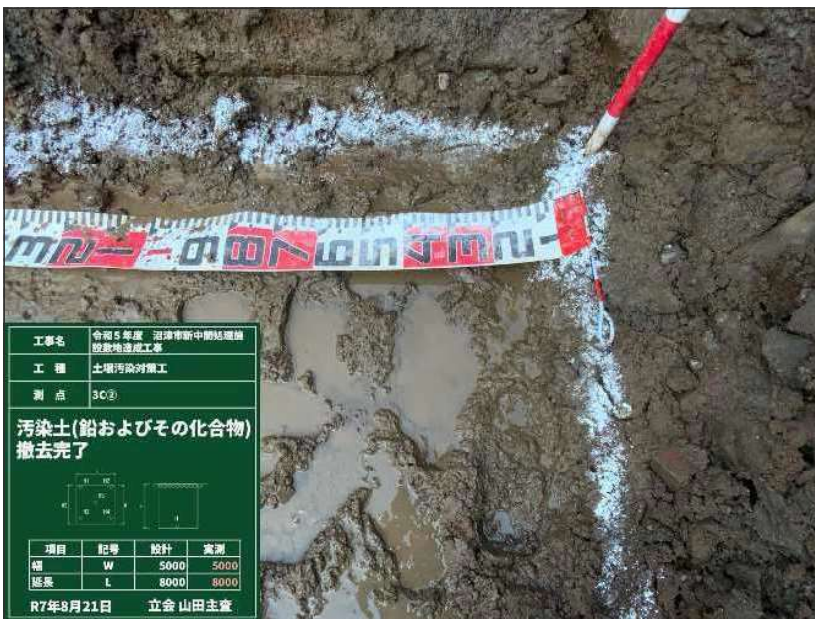
工種:土壌汚染対策工
種別:掘削工
写真タイトル:
汚染土(鉛およびその化合物)
撤去確認
測点:3C②
撮影年月日:2025年 8月21日
立会: 山田主査

設計値	実測値	差
幅(W)	5000mm	5000mm	±0mm
延長(L)	8000mm	8000mm	±0mm

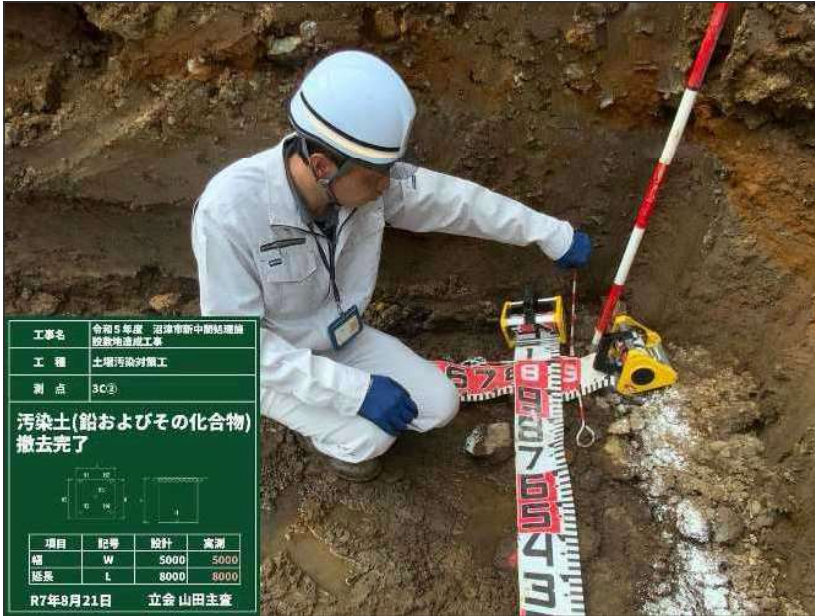
工種: 土壤汚染対策工
種別: 掘削工
写真タイトル:
汚染土(鉛およびその化合物)
撤去確認
測点: 3C②
撮影年月日: 2025年 8月21日
立会: 山田主査

設計値	実測値	差
幅(W)	5000mm	5000mm	±0mm
延長(L)	8000mm	8000mm	±0mm

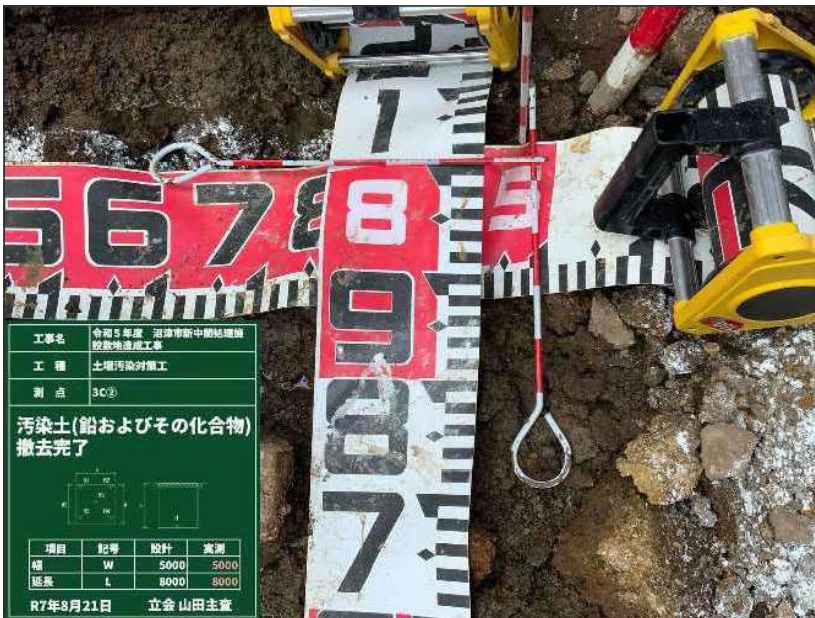
工種: 土壤汚染対策工
種別: 掘削工
写真タイトル:
汚染土(鉛およびその化合物)
撤去確認
測点: 3C②
撮影年月日: 2025年 8月21日
立会: 山田主査

設計値	実測値	差
幅(W)	5000mm	5000mm	±0mm
延長(L)	8000mm	8000mm	±0mm

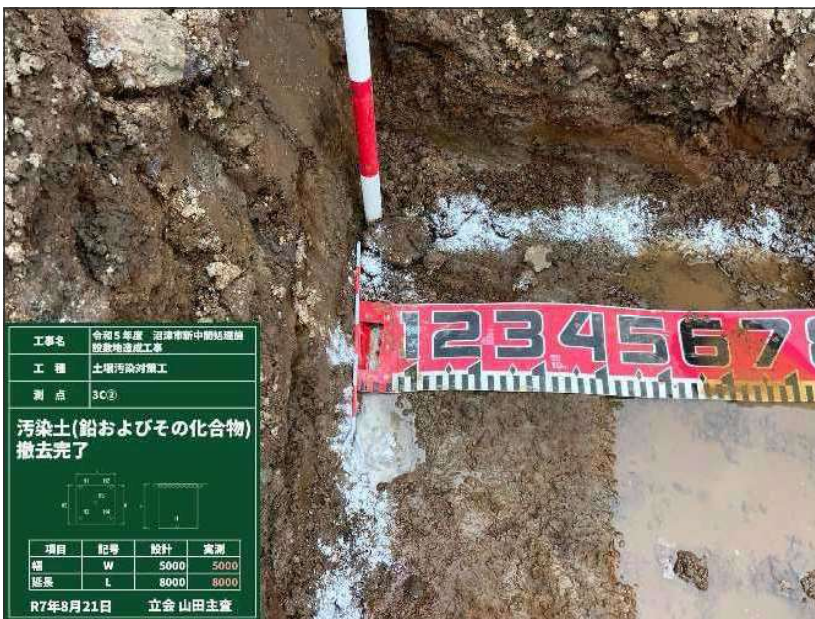
工種: 土壤汚染対策工
種別: 掘削工
写真タイトル:
汚染土(鉛およびその化合物)
撤去確認
測点: 3C②
撮影年月日: 2025年 8月21日
立会: 山田主査

設計値	実測値	差
幅(W)	5000mm	5000mm	±0mm
延長(L)	8000mm	8000mm	±0mm

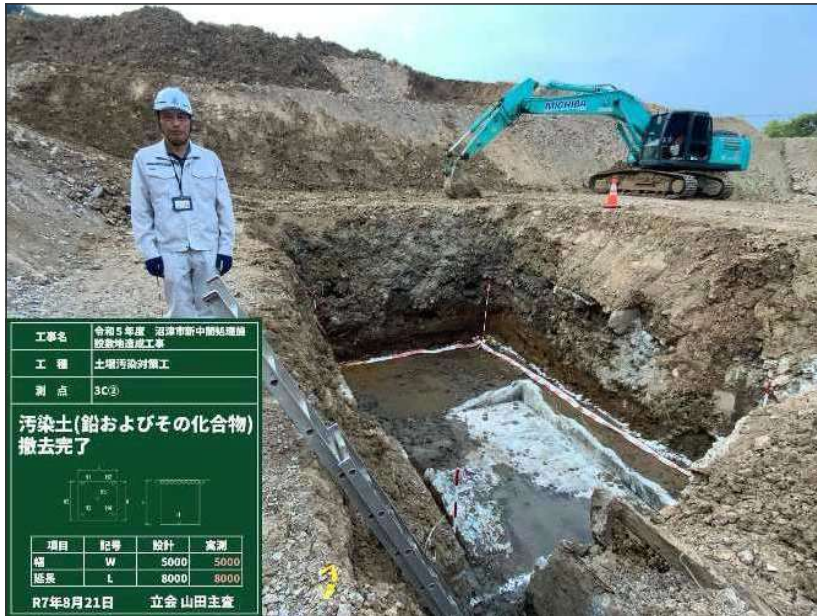
工種:土壌汚染対策工
 種別:掘削工
 写真タイトル:
 汚染土(鉛およびその化合物)
 撤去完了 全景
 測点:3C②
 撮影年月日:2025年 8月21日
 立会: 山田主査

設計値	実測値	差
幅(W)	5000mm	5000mm	±0mm
延長(L)	8000mm	8000mm	±0mm
