出来形管理

【貯じんピット】

単独汚染土

複合汚染土

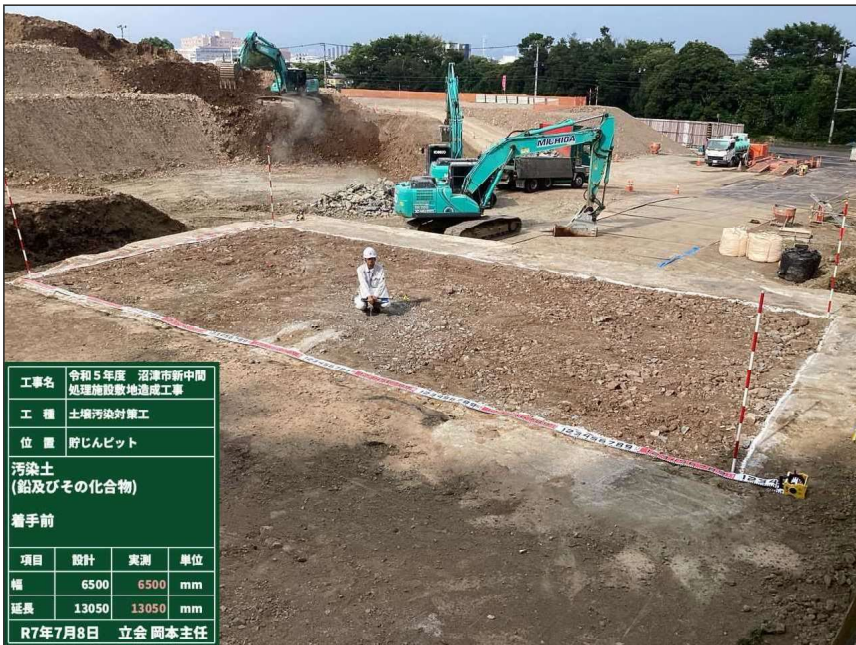
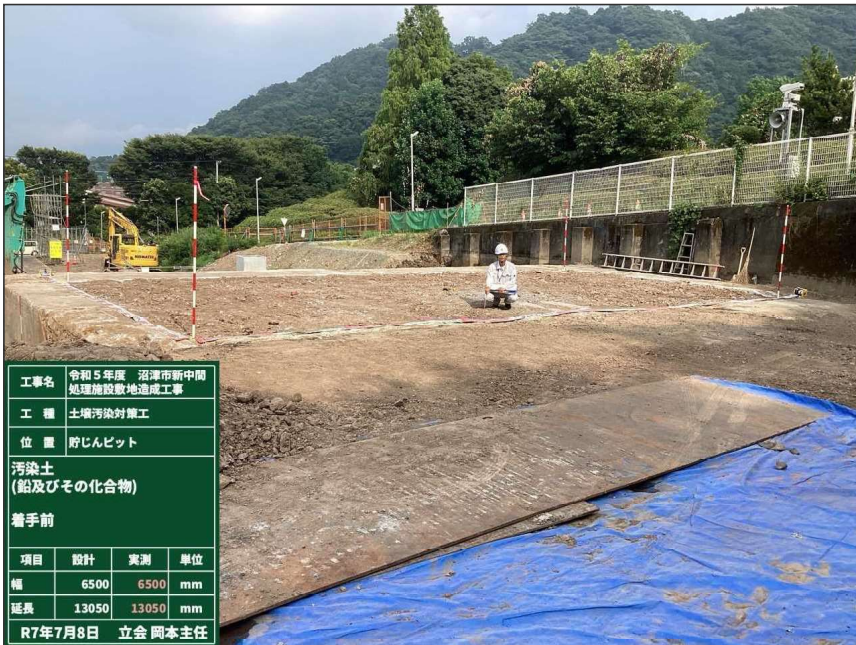
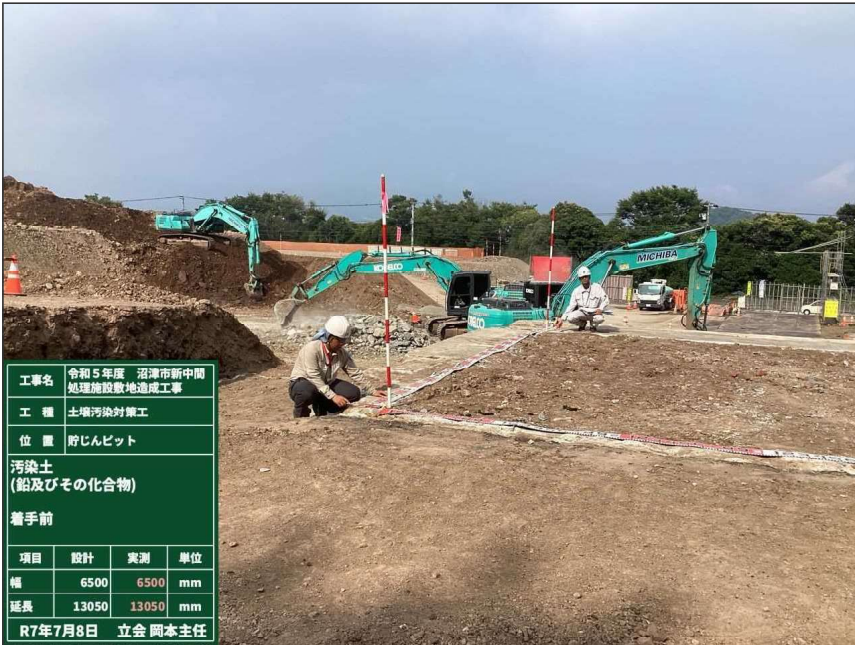
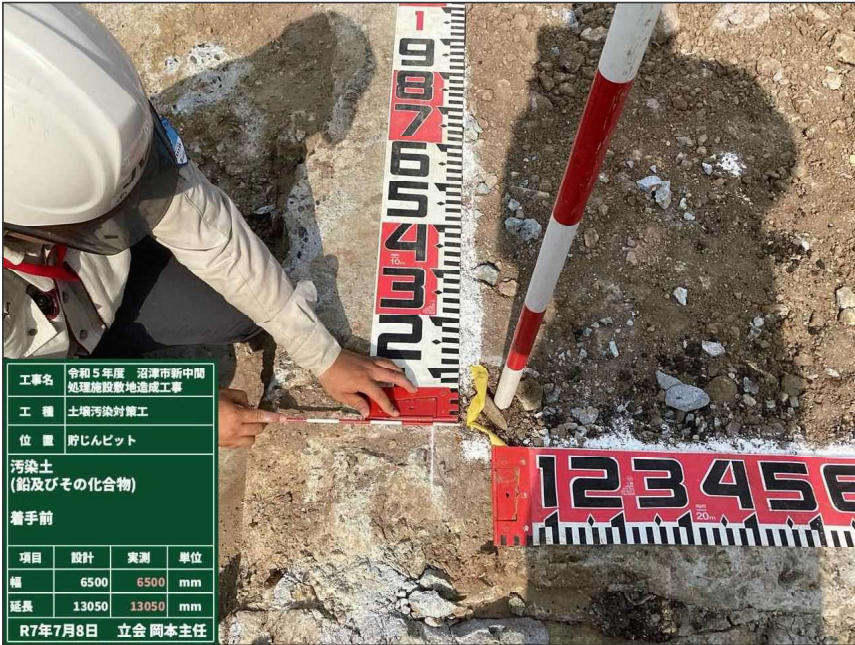
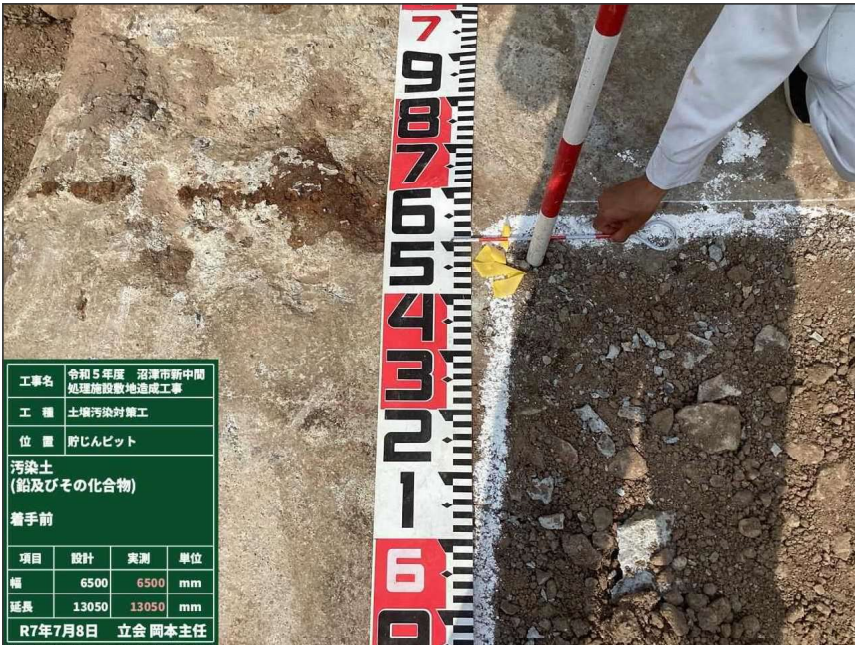
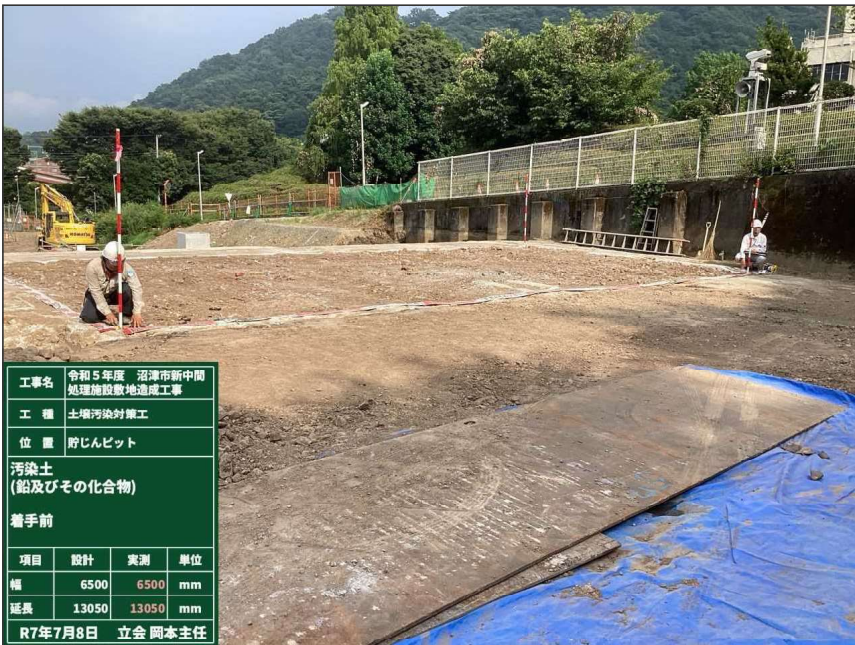
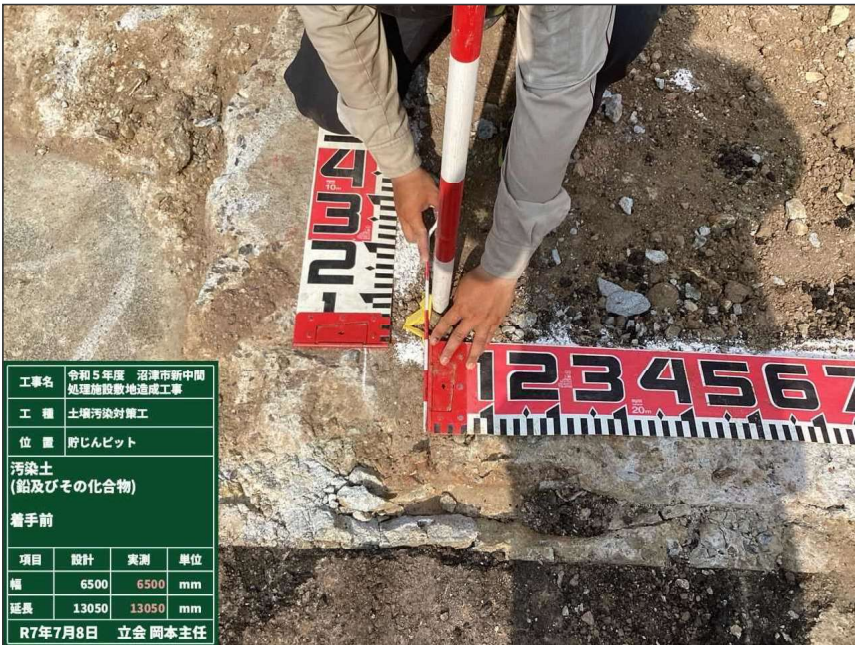
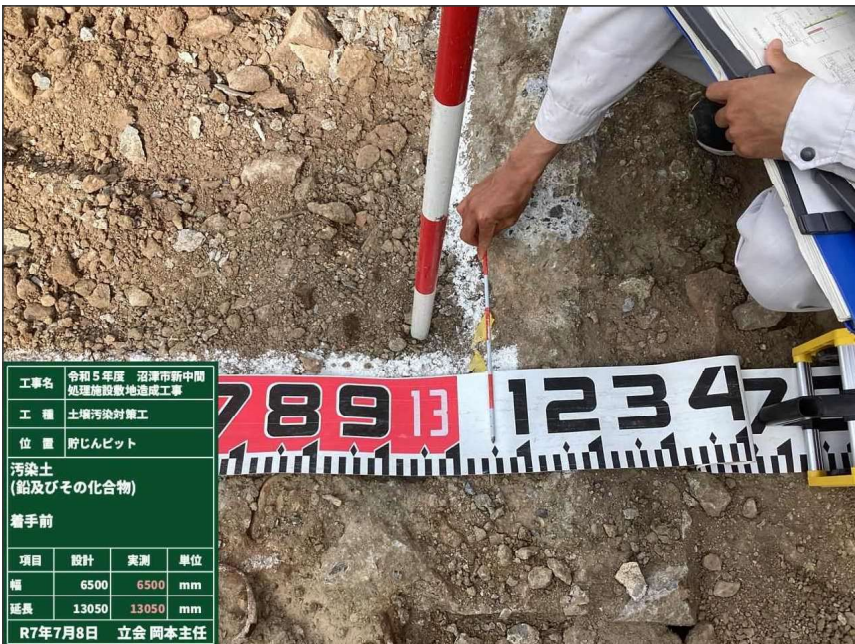
写真区分: 施工状況写真
工種: 土壌汚染対策工
種別: 掘削工
細別: 機械掘削
写真タイトル:
汚染土 (鉛及びその化合物)
着手前
撮影箇所: 貯じんピット
立会: 岡本主任
撮影年月日: R7年7月8日

設計値	実測値	差
幅(W)	6500mm	6500mm	±0mm
延長(L)	13050mm	13050mm	±0mm

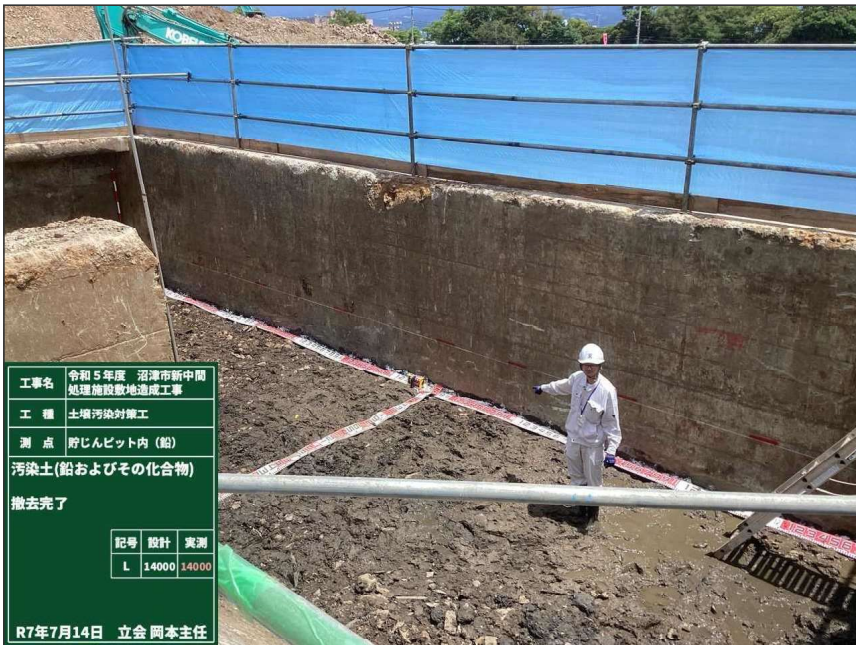
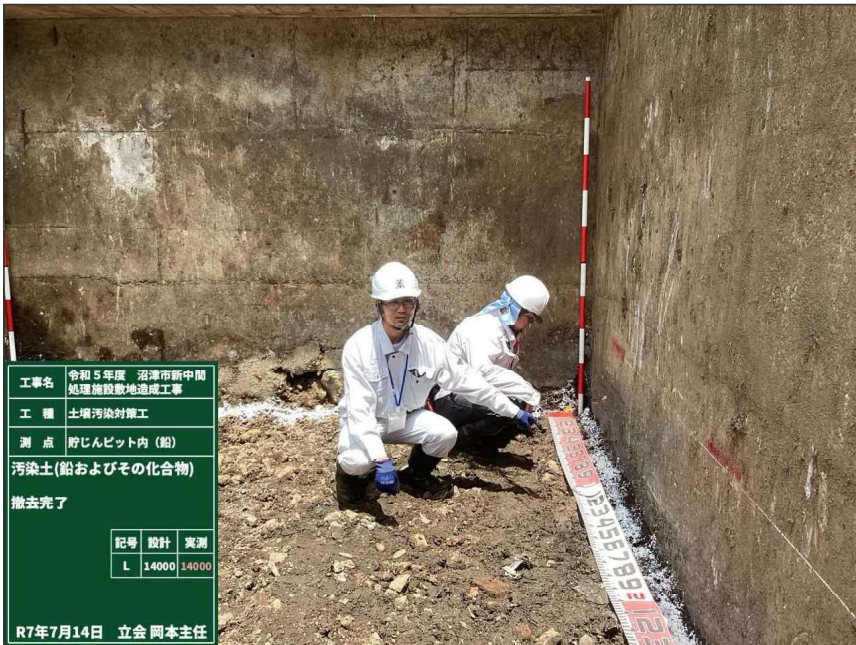
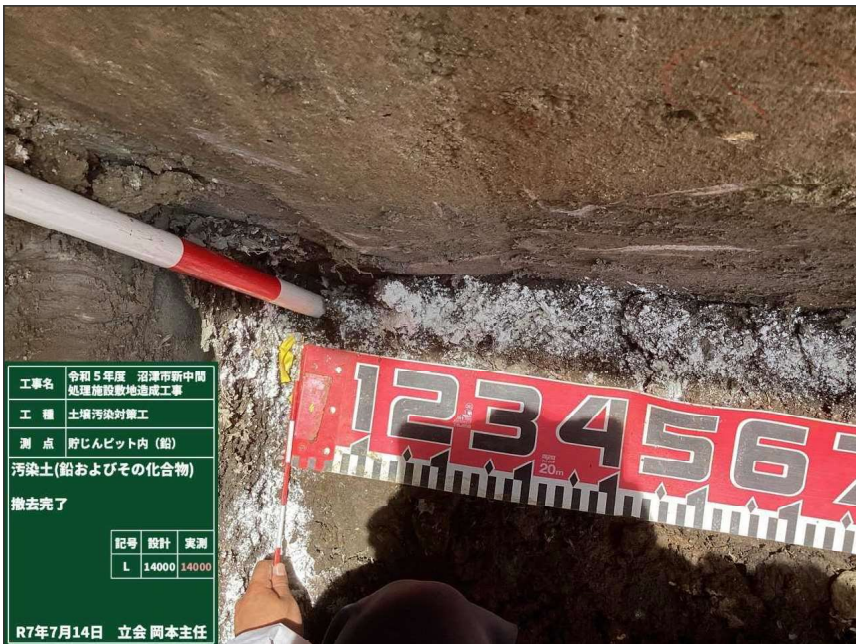
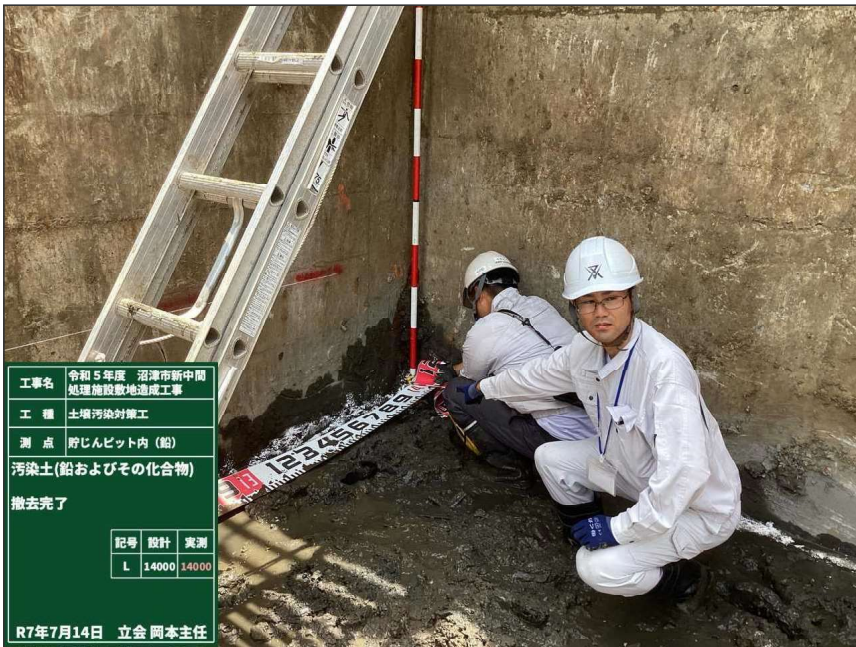
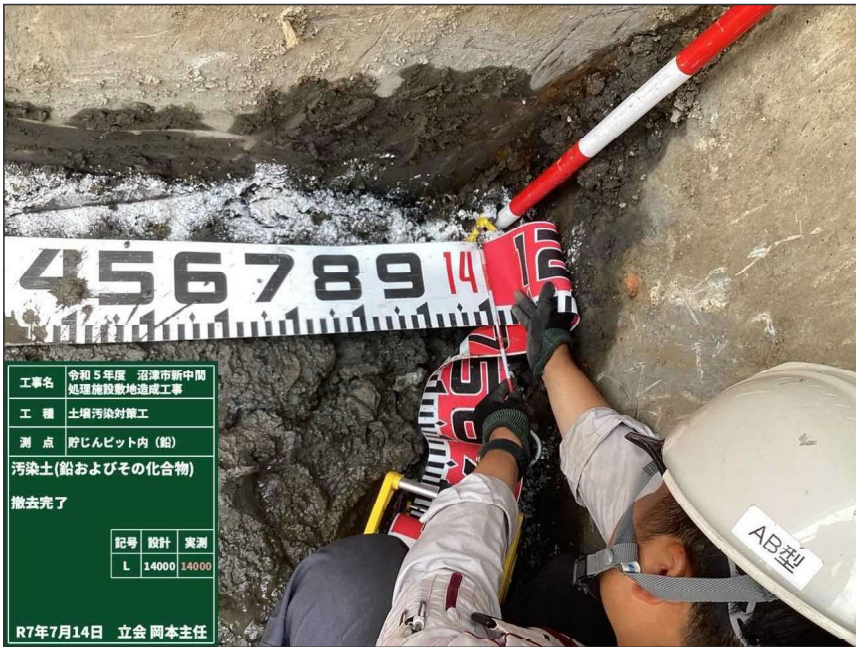
写真区分: 出来形管理写真
 工種: 土壌汚染対策工
 種別: 掘削工
 細別: 機械掘削
 写真タイトル:
 汚染土(鉛およびその化合物)
 撤去完了
 撮影箇所:
 貯じんピット内 (鉛)
 立会: 岡本主任
 撮影年月日: R7年7月14日

設計値	実測値	差
延長(L)	14000mm	14000mm	±0mm

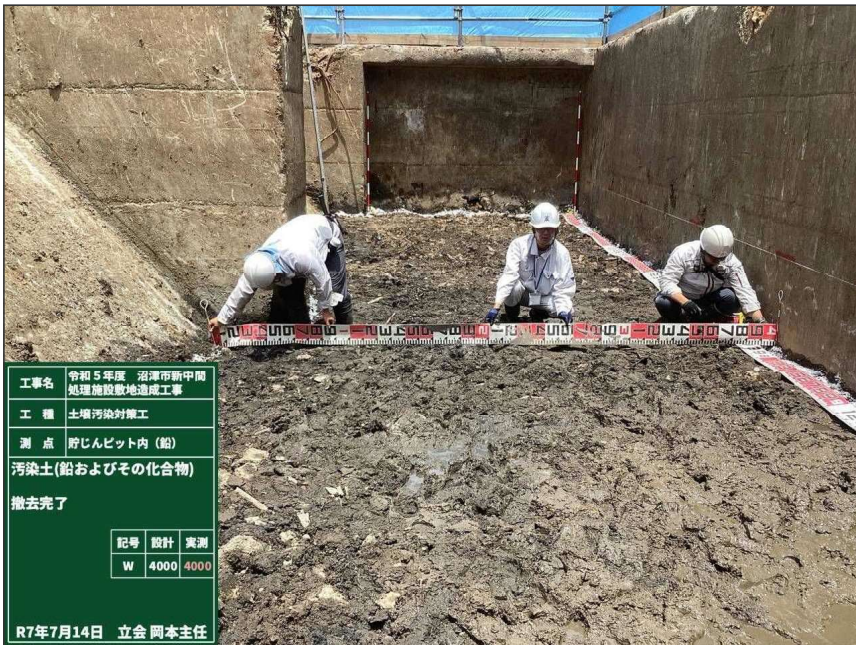
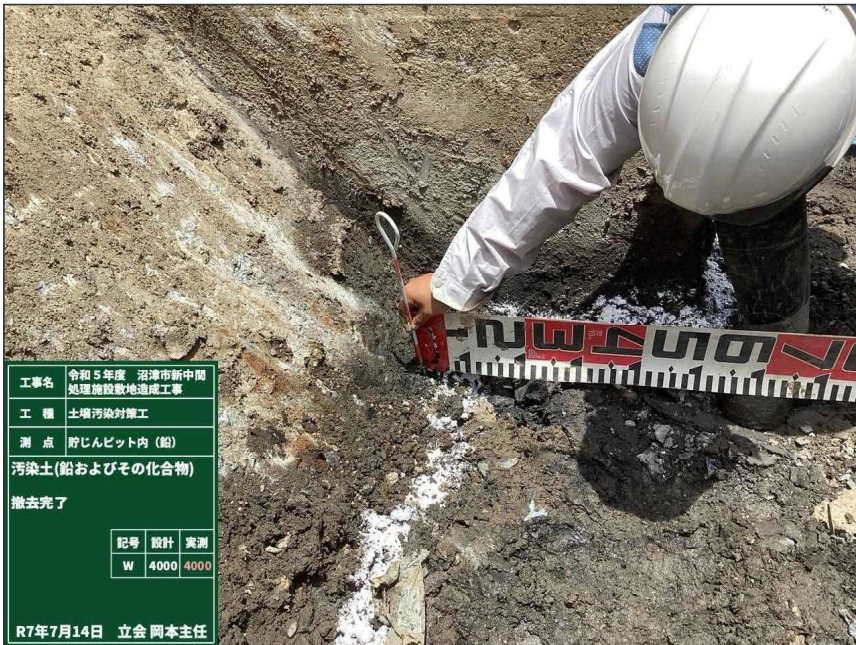
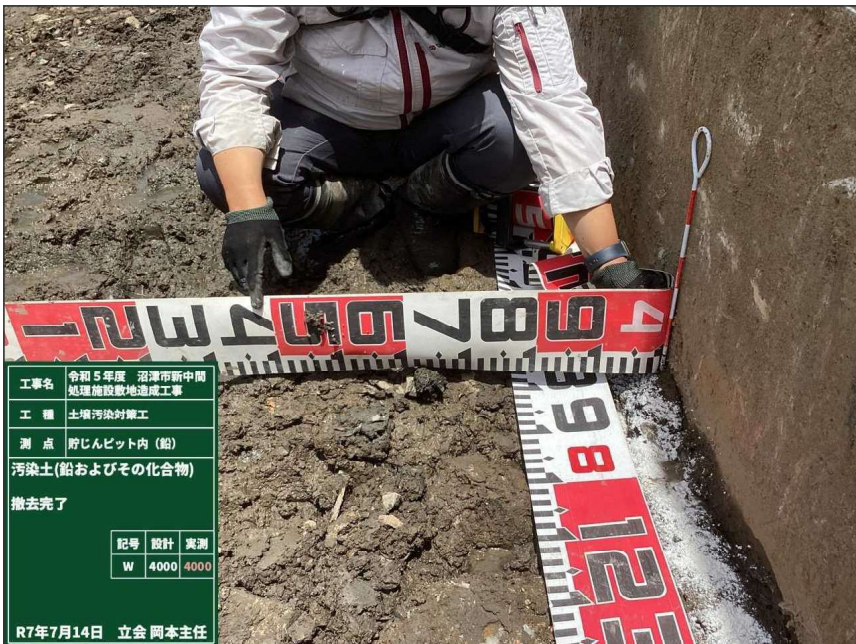
写真区分: 出来形管理写真
 工種: 土壌汚染対策工
 種別: 掘削工
 細別: 機械掘削
 写真タイトル:
 汚染土(鉛およびその化合物)
 撤去完了
 撮影箇所:
 貯じんピット内(鉛)
 立会: 岡本主任
 撮影年月日: R7年7月14日

設計値	実測値	差
幅(W)	4000mm	4000mm	±0mm

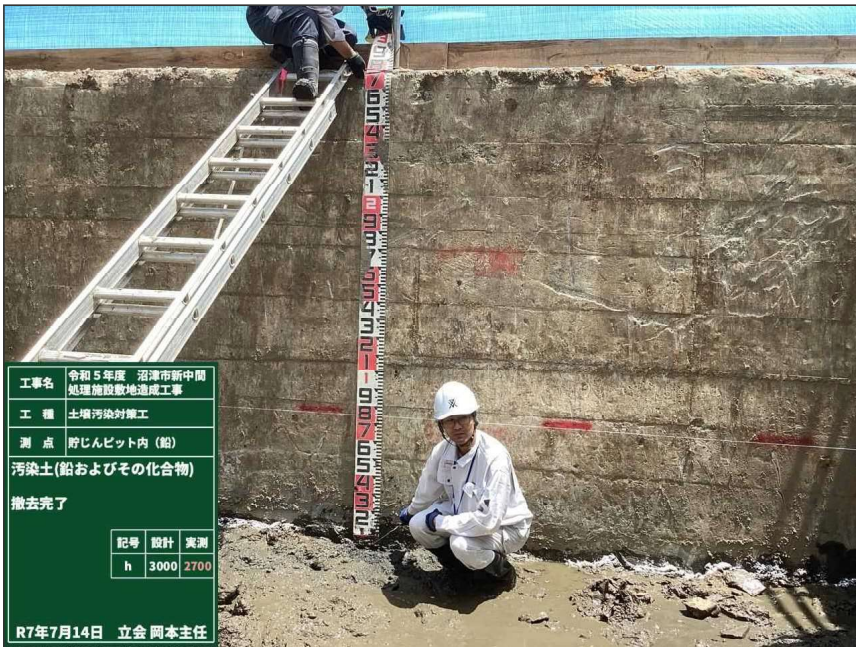
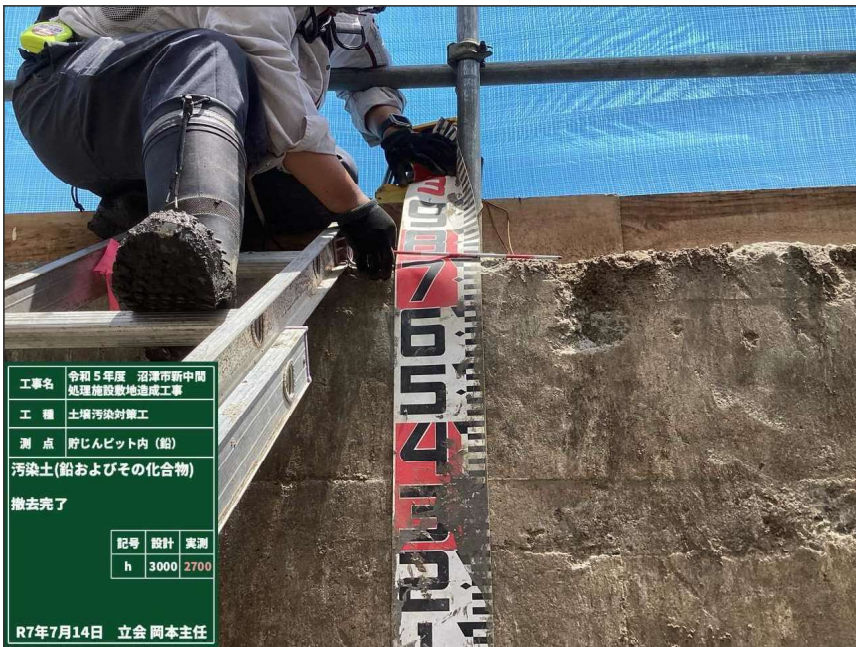
写真区分: 出来形管理写真			
工種: 土壌汚染対策工			
種別: 掘削工			
細別: 機械掘削			
写真タイトル:			
汚染土(鉛およびその化合物)			
撤去完了			
撮影箇所:			
貯じんピット内 (鉛)			
立会: 岡本主任			
撮影年月日: R7年7月14日			
	設計値	実測値	差
掘削深さ (h)	3000mm	2700mm	-300mm

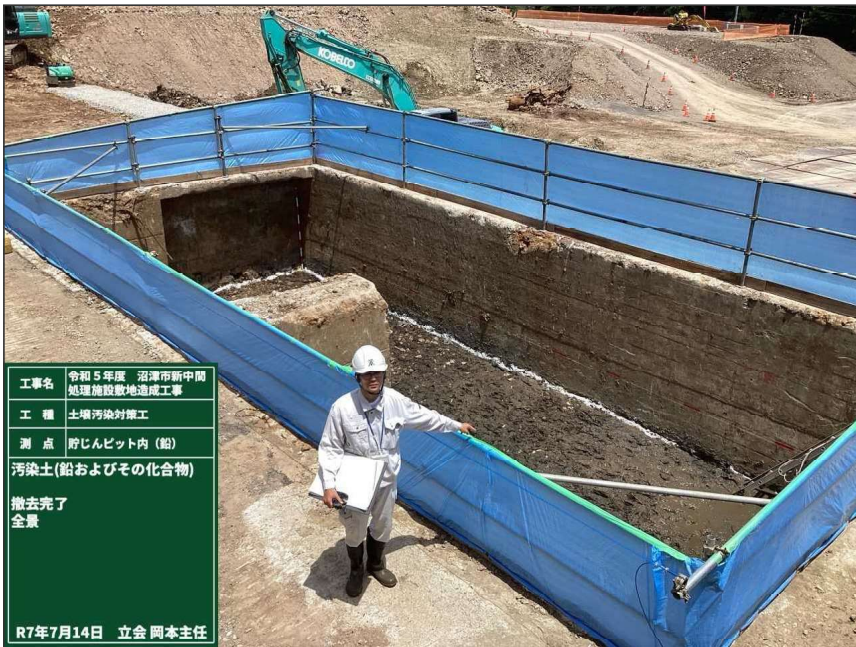
写真区分: 出来形管理写真
工種: 土壌汚染対策工
種別: 掘削工
細別: 機械掘削
写真タイトル:
汚染土(鉛およびその化合物)
撤去完了
全景
撮影箇所:
貯じんピット内 (鉛)
立会: 岡本主任
撮影年月日: R7年7月14日

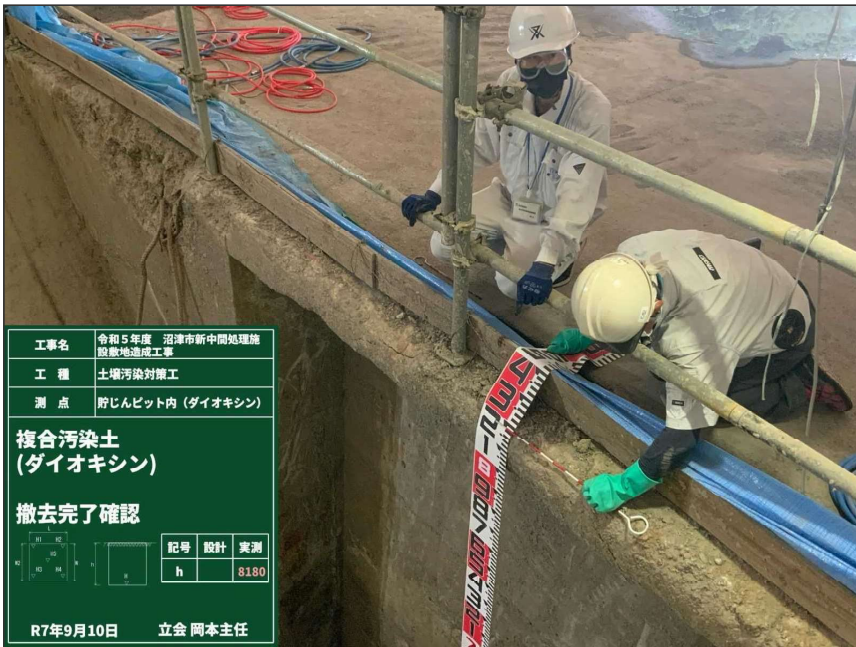
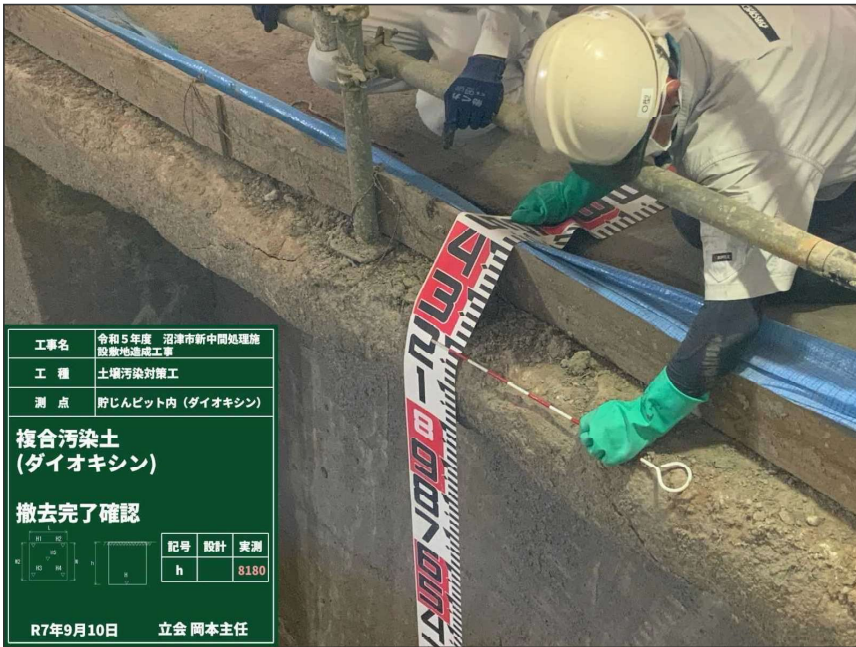
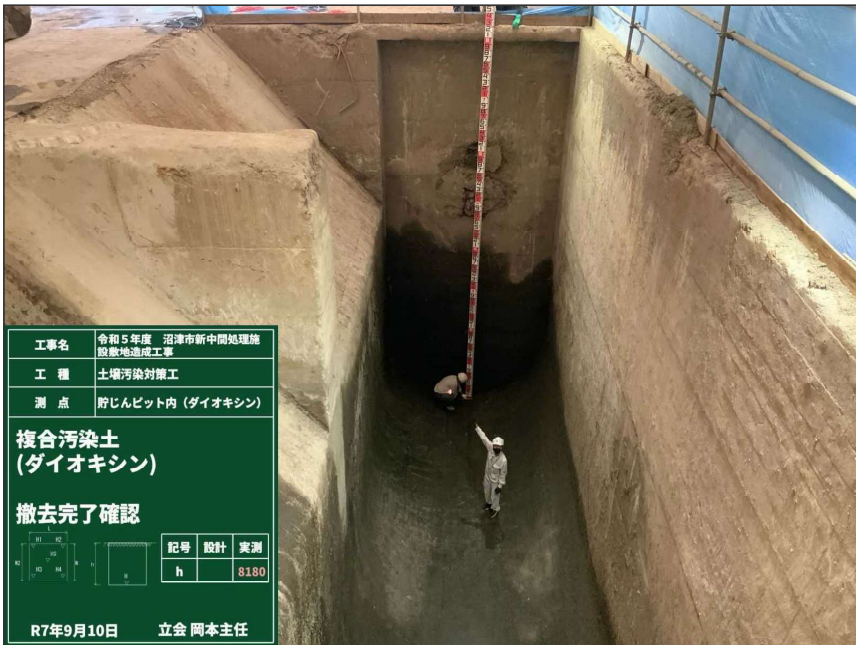
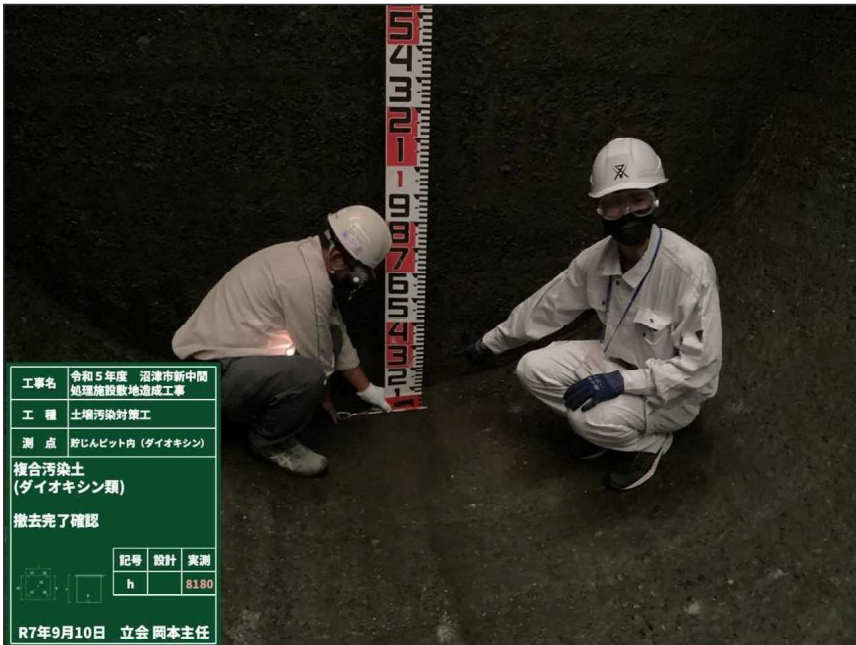
写真区分: 出来形管理写真
 工種: 土壌汚染対策工
 種別: 掘削工
 写真タイトル:
 複合汚染土 (ダイオキシン類)
 撤去完了確認
 撮影箇所: 貯じんピット内
 (ダイオキシン類)
 立会: 岡本主任
 撮影年月日: R7年9月10日

設計値	実測値	差
掘削深さ (h)		8180mm

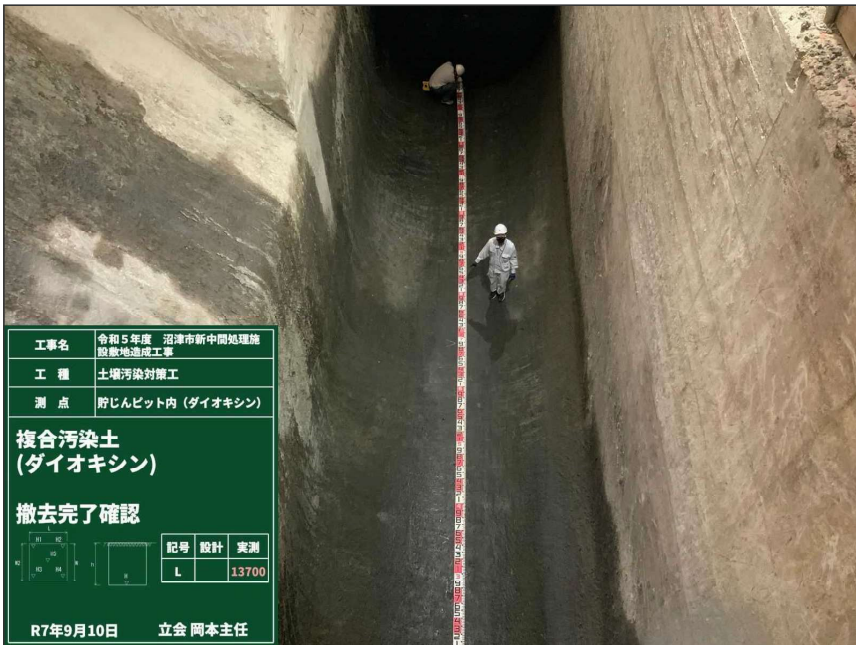
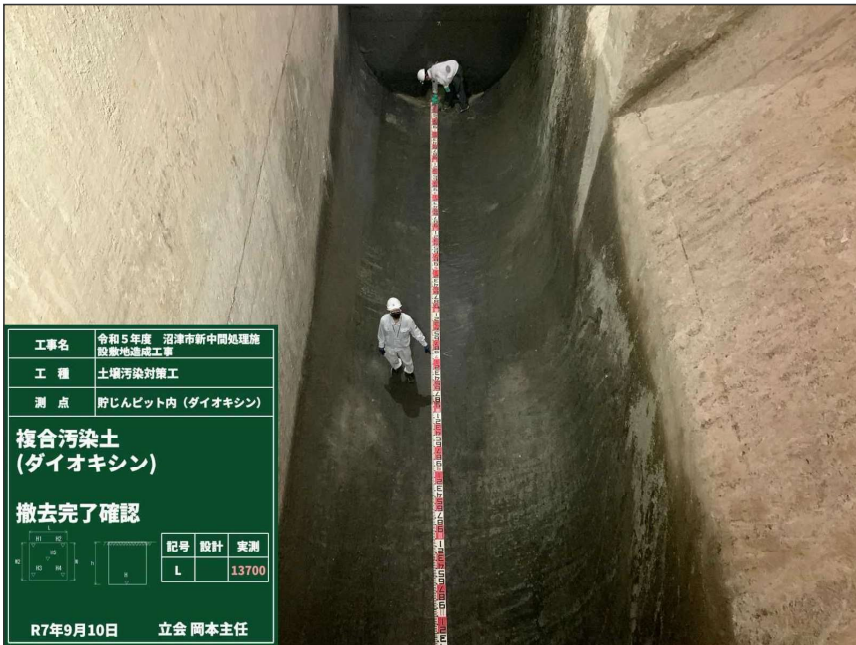
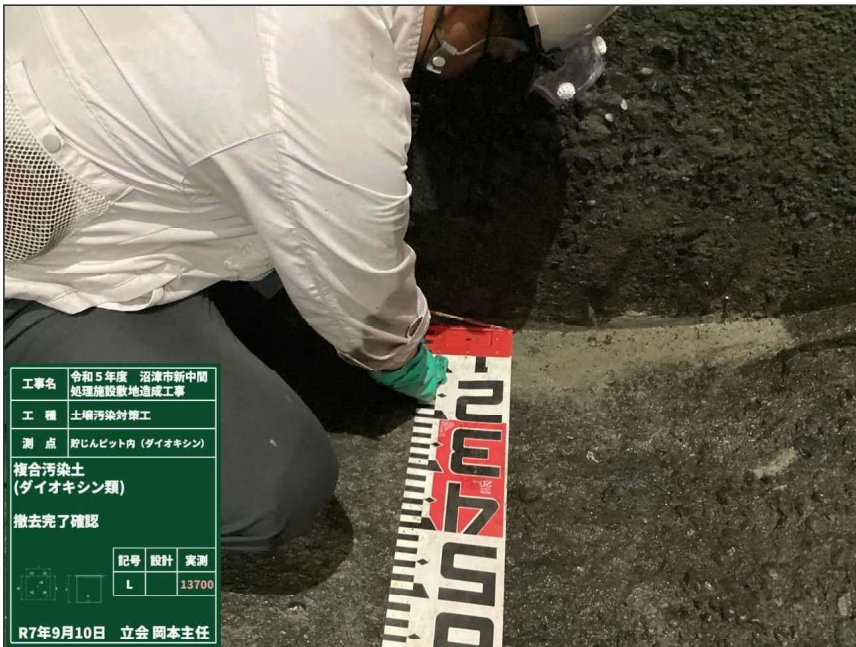
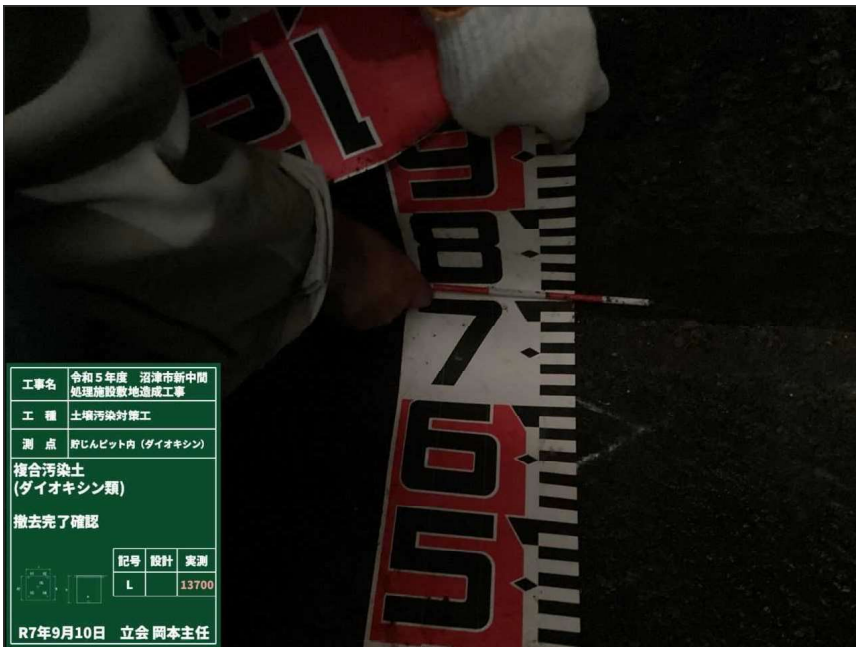
写真区分: 出来形管理写真			
工種: 土壌汚染対策工			
種別: 掘削工			
写真タイトル:			
複合汚染土 (ダイオキシン類)			
撤去完了確認			
撮影箇所: 貯じんピット内 (ダイオキシン類)			
立会: 岡本主任			
撮影年月日: R7年9月10日			
	設計値	実測値	差
延長 (L)		13700mm

写真区分: 出来形管理写真
工種: 土壌汚染対策工
種別: 掘削工
写真タイトル:
複合汚染土 (ダイオキシン類)
撤去完了確認
撮影箇所: 貯じんピット内 (ダイオキシン類)
立会: 岡本主任
撮影年月日: R7年9月10日

設計値	実測値	差
延長 (L)		13700mm

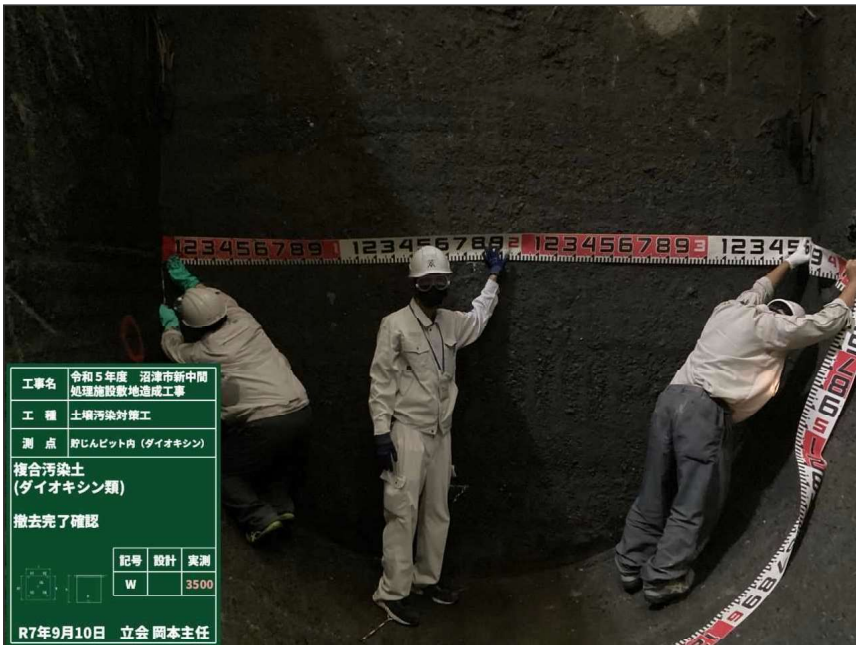
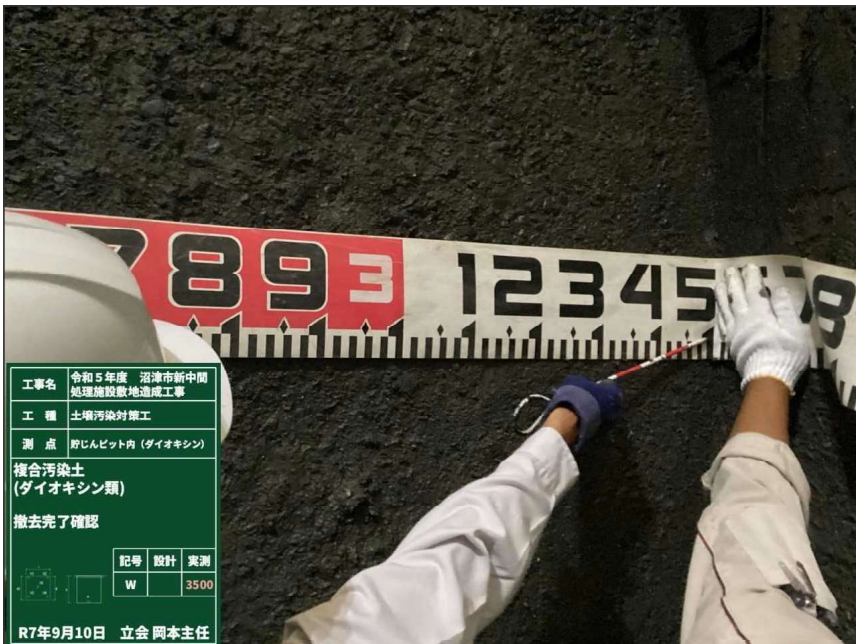
写真区分:	出来形管理写真
工種:	土壌汚染対策工
種別:	掘削工
写真タイトル:	複合汚染土 (ダイオキシン類) 撤去完了確認
撮影箇所:	貯じんピット内 (ダイオキシン類)
立会:	岡本主任
撮影年月日:	R7年9月10日

設計値	実測値	差
幅(W)		3500mm
