大平地区 豪雨災害対策アクションプラン

平成31年3月
大平地区総合的雨水排水対策協議会
沼津市・静岡県・国土交通省

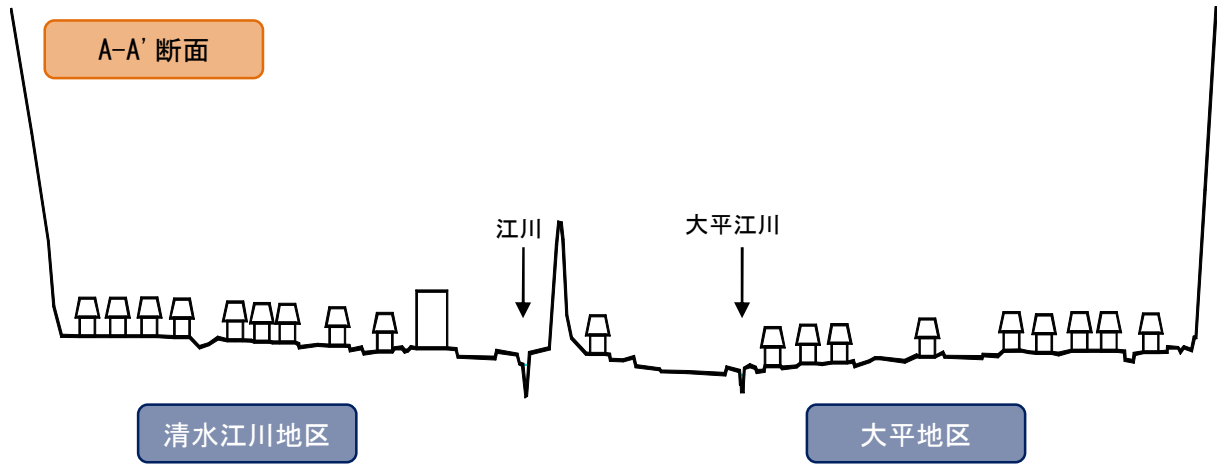
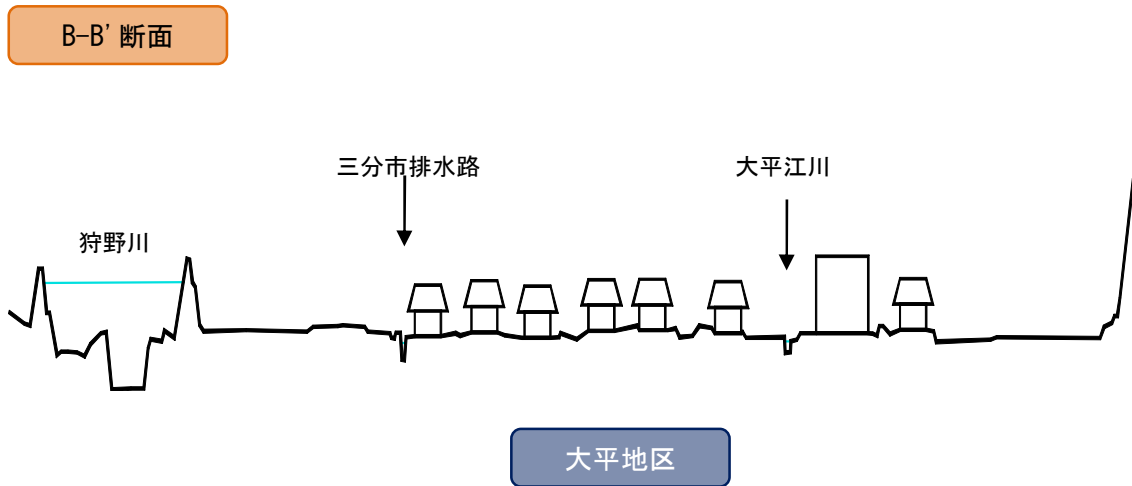
地形横断面イメージ図

狩野川 9.0km の左岸に位置する大平地区は、三方を徳倉山及び鷲頭山、大平山に囲まれ、一方は築堤河川である一級河川狩野川に面し宅地化が進み、近年の集中豪雨の頻発により、毎年のように内水被害が発生しています。

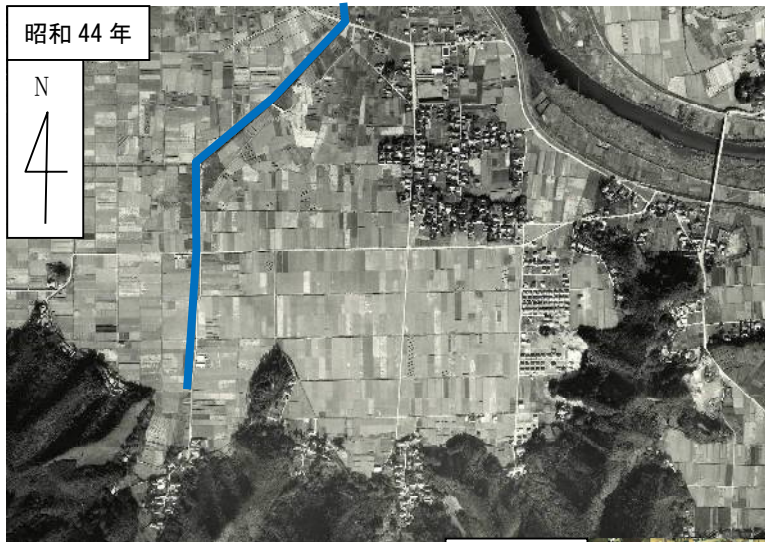
土地利用の変遷

大平地区では昭和 47 年 5 月の市街化調整区域の都市計画決定がされるまでに、急速に農地から宅地へ転換され、大平江川流域では住宅地が急速に拡大しました。平成に入ると、大規模な開発等は制限されましたが、福祉施設等、一部で宅地化が行われるようになりました。

昭和 44 年から昭和 61 年の間で、

の箇所宅地化が進展している。

昭和 61 年から平成 21 年の間で、

の箇所家屋が増加している。

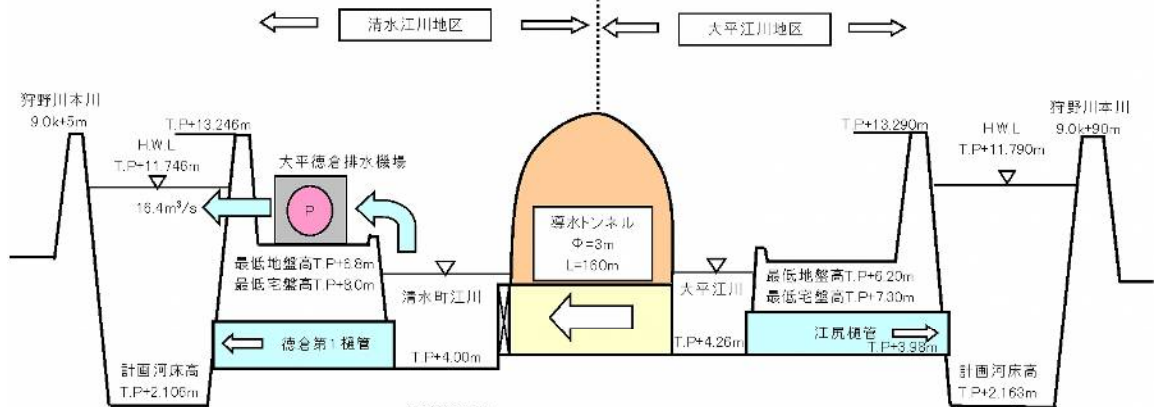
樋管・排水機場周辺の断面形状

沼津市の大平地区と清水町の清水江川地区は、隣接する流域であるがその間に山地部を有し、二つの地区を導水トンネルで結んで、洪水時には大平地区で排水できなくなった内水を大平徳倉排水機場で排水する内水処理方式となっています。

流域の規模は大平江川流域が 5.189km²、清水江川流域が 1.480km² であり、大平徳倉排水機場が受け持つ流域面積は 6.669km² となります。大平徳倉排水機場の現況のポンプ比流量は 2.46m³/s/km² であり、狩野川流域でも平均的なポンプ規模です。

樋管形状		
項目	徳倉第1樋管	江尻樋管
断面形状	矩形断面	矩形断面
底高 (T.Pm)	4.00	3.98
幅B (m)	3.00	2.80
高H (m)	3.70	2.80
延長L (m)	70.00	29.00
閉鎖水位 (T.Pm)	6.20	6.20
合流位置	左岸9.0k+5m	左岸9.0k+90m

大平徳倉排水機場
 ○総排水量: 16.4m³/s
 (13.1m³/s(S53完成))
 (3.3m³/s(H12完成))
 ○運転停止水位
 内水位5.70m以下
 外水位11.74m以上
