報道取材情報（沼津市）

令和3年3月22日(月)発表

名称等	令和2年度 興国寺城跡発掘調査の報告について
公開日	令和3年3月22日(月)
担当	沼津市教育委員会事務局 文化振興課 沼津市文化財センター
連絡先	沼津市文化財センター 055-935-5010

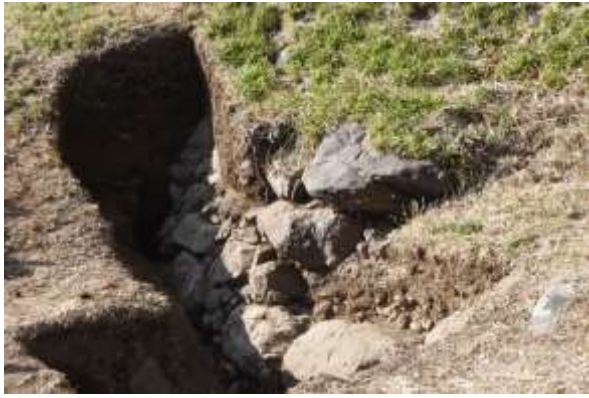
第1地点 埋没していた石垣

令和2年度は伝天守台の前面に造られた石垣（第1地点）と本丸（第2地点）を調査しました。第1地点の石垣は現在地上に露出しているものは長さ10m程度ですが、今回地下にも石垣が埋まっていることが確認され、かつては長さ25m程度にも及ぶ石垣であったことが判明しました。

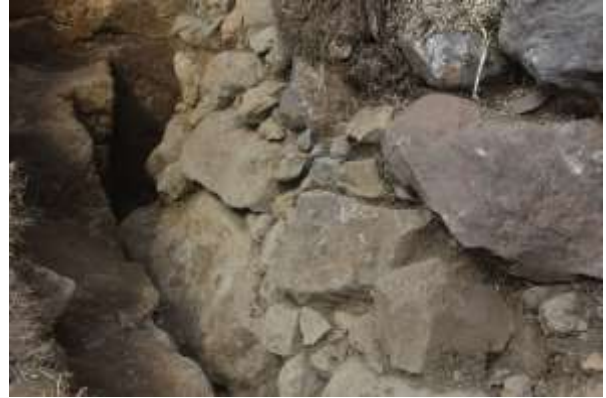
埋没石垣近景

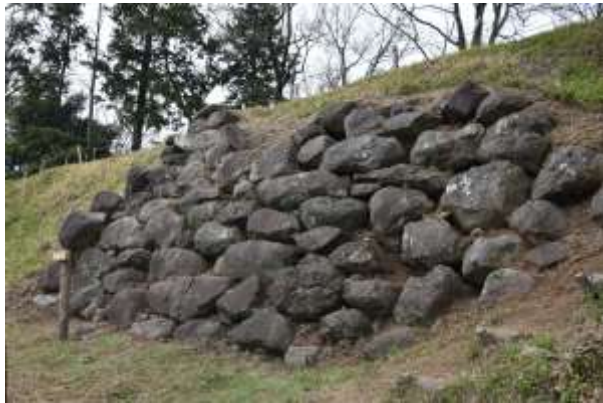
地上に露出している石垣

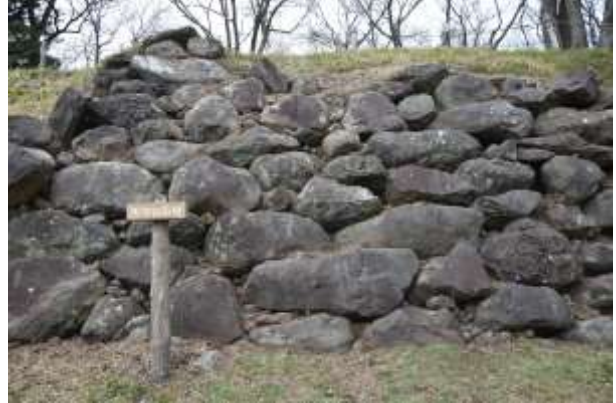
石垣近景

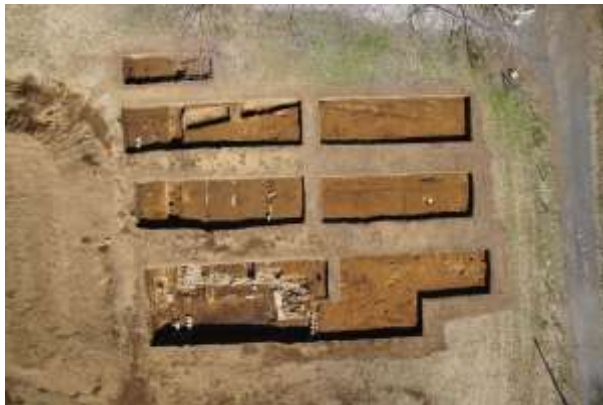
第2地点 全景

第2地点では、昨年度の調査で本丸の中心施設へ向かう入口が見つかっていましたので、本年度はその北側を発掘調査しました。御殿などの建物は確認できませんでしたが、石列や巨大な柱穴などを確認することができました。

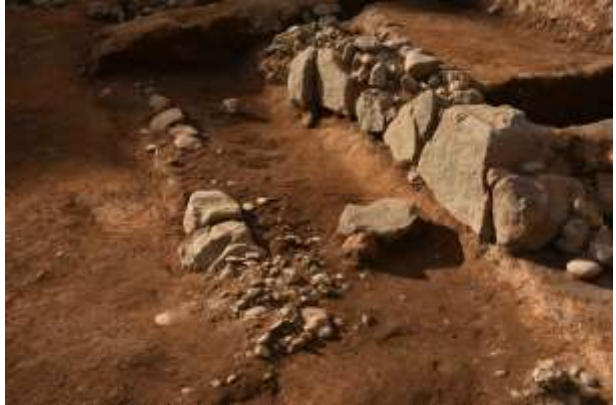
第2地点 塀の基礎と水路

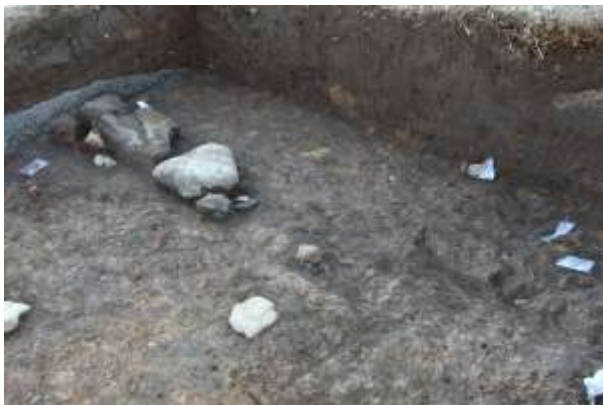
第2地点 石列

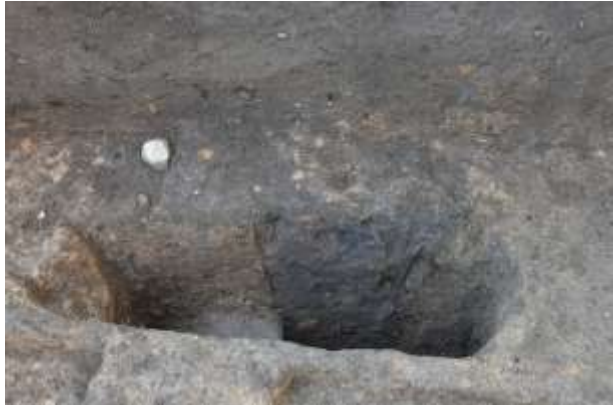
第2地点 巨大な柱穴
