第3章 史跡の本質的価値

第4章 史跡をめぐる現状と課題

第5章 保存活用の基本方針

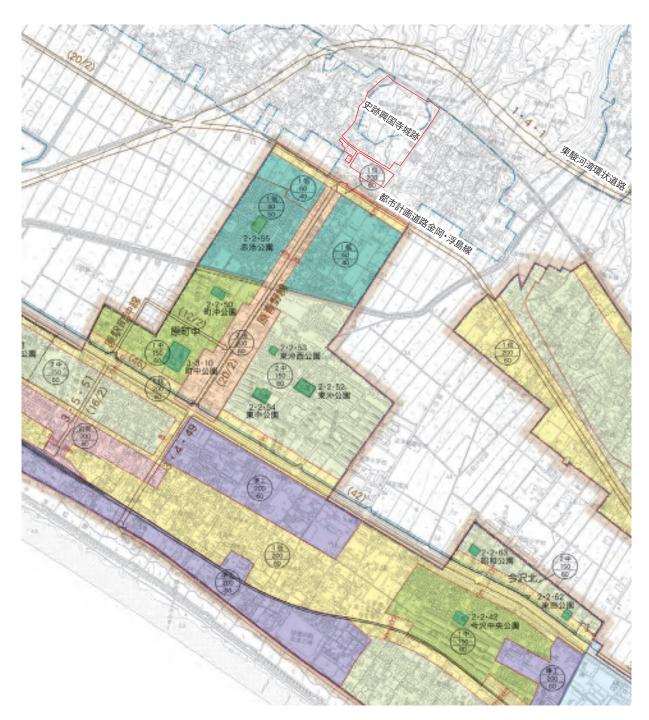
第 4-1 図 興国寺城跡周辺都市計画図

- 現状 史跡指定地内及び周辺の環境に関する現状は以下のとおりである。
 - ・史跡指定地は令和3年度末で約95%の公有地化が進んでいる。
 - ・史跡内の一部にはコンクリート擁壁や神社地への管理用道路などが残されている。また県道富士三 島線(根方街道)が三ノ丸を横断している。
 - ・本丸に鎮座する高尾山穂見神社では毎年本丸や二ノ丸を利用した祭典が地元自治会により行われて おり、多くの来場者がある。
 - ・続日本 100 名城に認定されてから来場者が増加しているが、ゴミの投棄数も増加している。
 - ・史跡指定範囲外となるが、北曲輪の北約 200 mには東駿河湾環状道路が、三ノ丸から南約 150m には、都市計画道路金岡浮島線が計画されており、周辺環境の変化が予測される(第 4-1 図)。

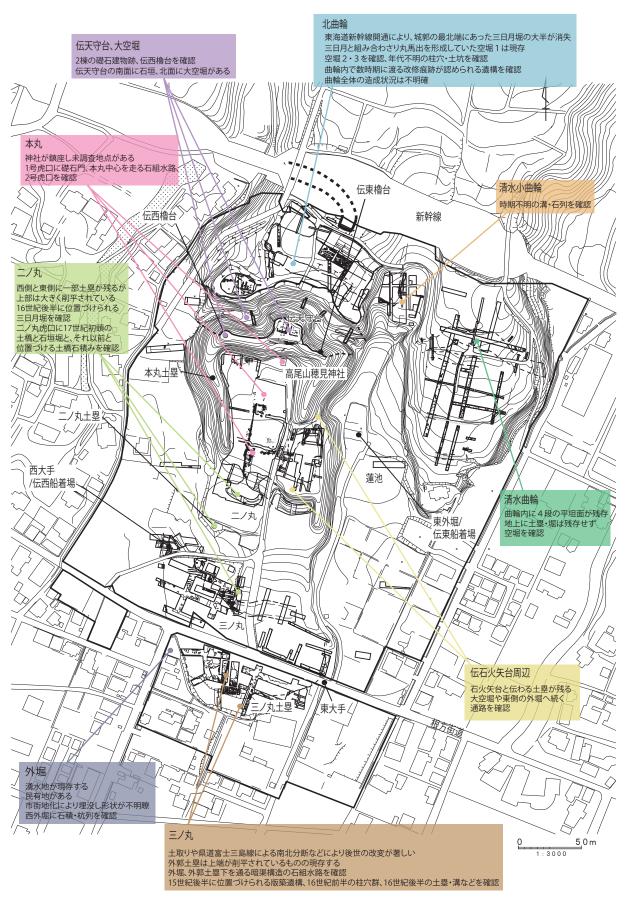
第 4-2 図 興国寺城跡遺構全体図

(2) 遺構等(第4-2図)

- ・発掘調査により本丸土塁中央の伝天守台では2棟の礎石建物跡、本丸土塁北西角では西櫓跡、伝天 守台南面には石垣、北面には大空堀が残されている。現在、礎石建物跡や石垣は露出展示としている。
- ・伝天守台の礎石建物が立つ平坦面北側の一部が崩落している。
- ・石垣の西側は石の抜き取りにあっており、根石のみしか残存しない。
- ・絵図には東櫓の存在が描かれているが、未調査であり、存在が確認できていない。
- ・ 伝天守台、石垣、大空堀には遺構等の名称を示すサインが存在するが、解説は付されておらず、 またサイン自体の老朽化が進んでいる。

- ・本丸最北部に高尾山穂見神社が鎮座しており、未調査となっている。
- ・神社地に史跡全体の説明サインを設置している。また伝天守台へ上がる通路は未調査であるため、 当時の道は明らかになっていないが、現在は神社地を経由して登っている。
- ・本丸は廃城後に畑地や茶畑として利用されていたことから、埋蔵されている遺構は破壊されている ものもあるが、本丸1号虎口の礎石門、本丸中心を走る石組水路、2号虎口などが発掘調査によっ て確認されている。ただし地表面に露出する遺構は本丸土塁のみである。
- ・遺構確認調査が十分に及んでいないところもあり、発掘調査を継続実施している。

- ・二ノ丸西側と東側の一部には土塁が残るが、上端は大きく削平されており、基部のみが残存する。
- ・16世紀後半に位置づけられる三日月堀が検出された。この三日月堀は最終段階以前において埋め 戻されており、17世紀初頭には存在しない遺構である。
- ・二ノ丸虎口では 17 世紀初頭の土橋と石垣堀とそれ以前の段階に位置づけられる土橋、石積を検出 した。
- ・曲輪内部は大きく改変を受けており、堀以外の遺構は検出されなかった。

- ・土取りや県道富士三島線による三ノ丸の南北分断などもあり、後世の改変が著しい。
- ・外郭土塁は上端が削平されているものの現存する。
- ・発掘調査では外堀、外郭土塁下を通る暗渠構造の石組水路など城郭の最終段階に位置づけられる遺 構が検出されている。
- ・この他に 15 世紀後半に位置づけられる興国寺城跡内において最古段階の遺構である版築遺構、 16 世紀前半の柱穴群、16 世紀後半の土塁や溝などが断片的に検出されている。

- ・ 東海道新幹線が敷設されたことにより、城郭の最北端にあった北曲輪三日月堀の大半が滅失している。
- ・新幹線の境界フェンスがあり、保守点検のための曲輪内への立ち入りが定期的にある。
- ・三日月堀と組み合わさって丸馬出を形成していた北曲輪空堀1は、今も完全には埋没せず、その形 状を確認することができる。
- ・発掘調査では最終段階には埋没している北曲輪空堀2・3が確認された。このほかに柱穴や土坑などが検出されているが、空堀以外の遺構の年代は明らかではない。
- ・曲輪内で数時期に渡る改修痕跡が認められる遺構を検出しているが、曲輪全体の造成状況は解明できていない。

- ・ 清水曲輪では、曲輪内に 4段の平坦面が残されているが、地上に土塁や堀は露出していない。
- ・発掘調査で空堀を検出したが、これ以外に曲輪内部で城郭に関連する遺構は検出されなかった。
- ・清水曲輪(小)は現況では城郭に関連する遺構は確認できないが、発掘調査では時期不明の溝や石 列などを検出している。
- 課 題 以上の現状を踏まえ、興国寺城跡の遺構等の保存管理に関する課題は以下のように整理できる。 【継続的な調査研究の必要性】
 - ・遺構確認調査は概ね全域に及んでいるが、本丸最奥部や外堀など未調査地点もある。電磁探査など 最新技術等の実施も検討しながら、今後の保存管理や復元整備に資する継続した調査が必要となる。

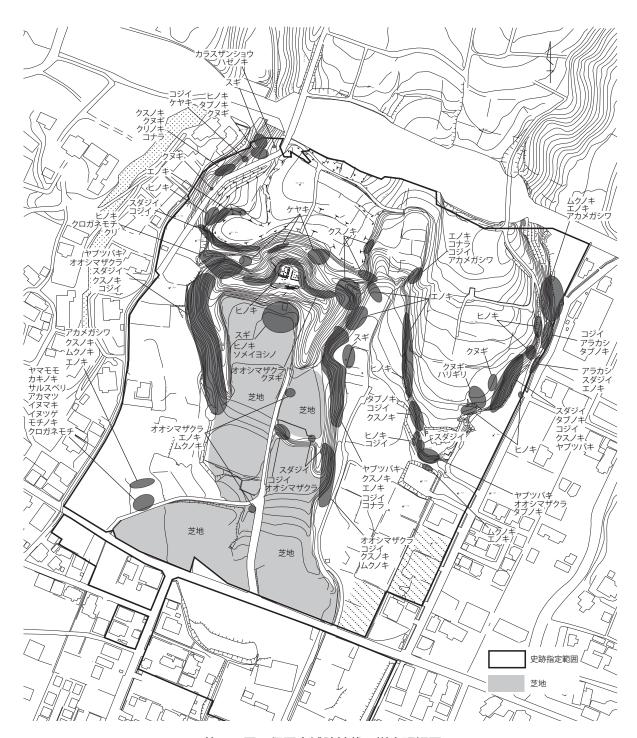
第 4-3 図 興国寺城跡植栽・樹木現況図

- 現 状 史跡内の植栽・樹木に関する現状は以下のとおりである。
 - ・史跡範囲が広大であることから、雑草木除去が全域に及ばず、雑草が繁茂する時期には曲輪や露出 展示する遺構が見えづらくなり、城郭の理解を妨げている。
 - ・史跡内には大きく生育した樹木があり、台風や強風などで倒木、枝折れなどの被害がある。
 - ・神社地や伝天守台、本丸土塁等の樹木が、遺構保護や景観を阻害しているものもある。
- 課題以上の現状から課題を以下のように整理できる。
 - ・草刈り等の維持管理に多くの費用と時間が必要となる。
 - ・倒木の発生により遺構をき損する可能性がある他、遺構の保存や城郭としての景観の保全のための 史跡にふさわしい樹木のあり方を検討する必要がある。

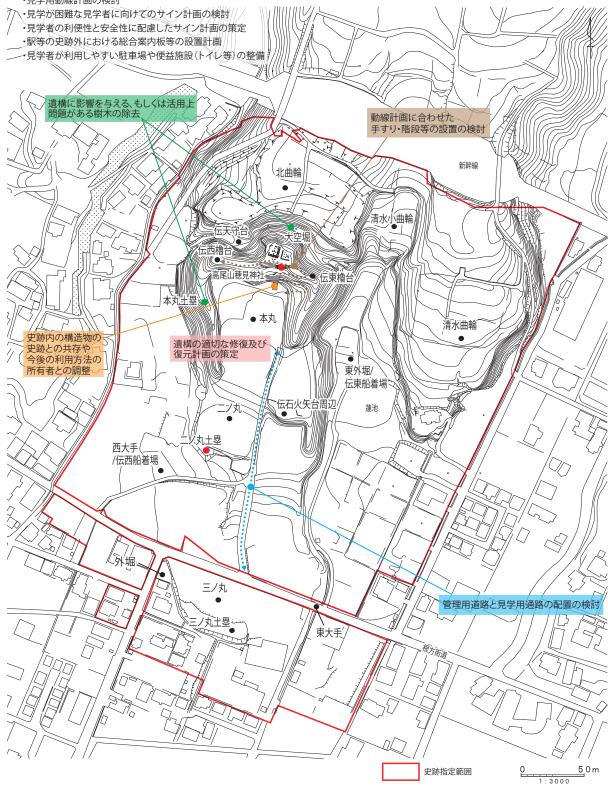
第 4-5 図 興国寺城跡整備の課題図

史跡の整備は、現状を適切に保存管理し、さらに活用の方針を定めた上で、保存・活用・整備それぞれを連関させながら行うことが重要である。保存管理と活用に続いて、ここでは整備に関わる現状と課題を整理する(第 4-5 図)。

- ・遺構上に樹木等が繁茂しており、き損の恐れや景観の阻害がある。
- ・ 伝天守台石垣は近代以降に西側が抜き取りにあっており、当時の形状をとどめていない。また一部 の石がはらんでおり、崩落の危険性がある。
- ・曲輪に付随する土塁は、滅失もしくは上端が大きく削平され、本来の形状を示していない。
- ・発掘調査によって検出された遺構群は埋め戻され、見ることができない状態にある。
- ・遺構群について解説する個別サインが現地には存在しない。
- ・未調査もしくは未解明な課題もあり、遺構の全容が把握できていない箇所もある。

- ・露出もしくは埋没する重層的な遺構群の展示手法の検討
- ・ゾーニング等の段階的整備計画の策定
- ・ガイダンス機能の設置
- ・見学用動線計画の検討
