## 第3章 興国寺城跡の概要

### 3-2 発掘調査成果

## 第4章 史跡の現状と課題

## 第5章 整備の理念と基本方針

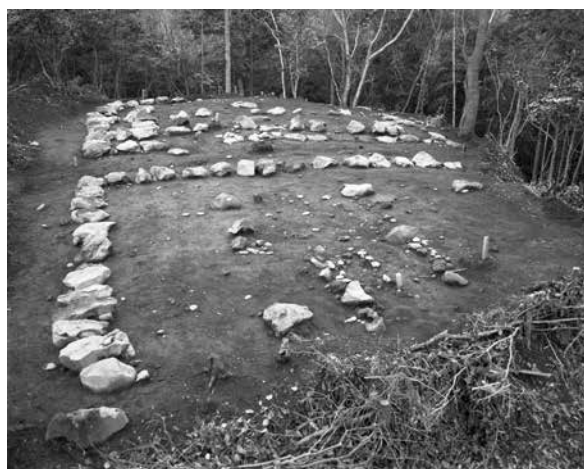
伝天守台礎石

伝天守台は昭和57年に調査され、2棟の礎石建物を検出した。ただし絵図には「天守」と描かれるものの、瓦は出土しなかったため、いわゆる近世城郭のような瓦葺きの「天守」ではなかったと考えられる。伝天守台南面には石垣が残存している。現在は抜き取りが行われているため、絵図に示されていた長さは残存していないが、令和2・5・6年度の追加調査では地中に埋没していた裏込石や根石が確認され、石垣の規模は長さ約23m、最大高は約5mと判明した。

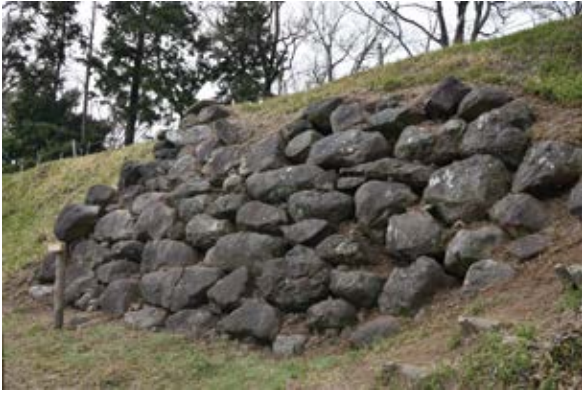
伝天守台石垣

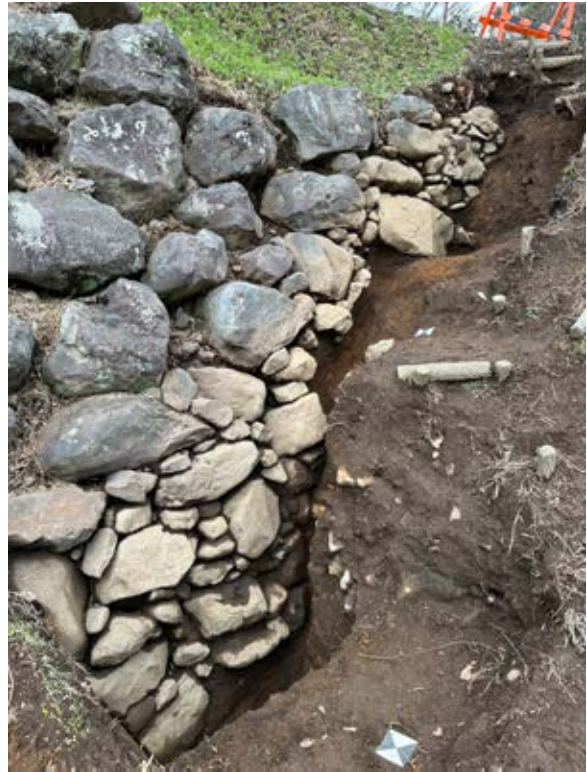
伝天守台石垣（埋没部調査状況）

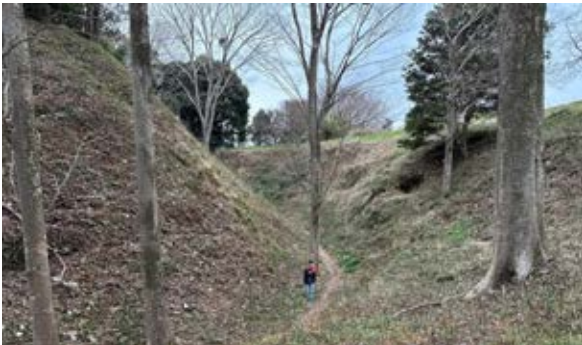
大空堀

伝天守台の北側を守る大空堀は現状で最大幅30m、伝天守台との比高差は15mを測る興国寺城の最大の空堀である。伝天守台の形状にあわせて、中央部が北側へ突き出ている。発掘調査では現在の堀底からさらに4m下に堀底があることやその堀底の形状は葉研堀であることを確認している。大空堀を渡る橋等は確認されていないため、北曲輪との連結については不明である。ただし「興国寺城」と構造が一致し、興国寺城の記載の誤りとされる城築規範「禅徳寺城」絵図には大空堀の東西に道が描かれている。

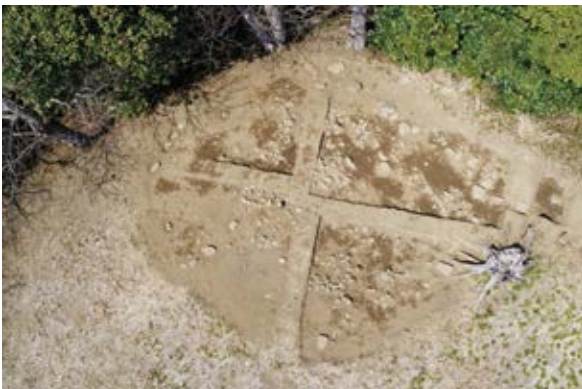
伝西櫓台礎石

伝西櫓台では、方形に並ぶ石列とその区画中に充填される円石を検出した。位置や検出した内容から、この遺構は櫓の基礎である可能性が高い。伝東櫓台でも区画石は検出されていないものの、円石が確認されていることから、西と比べてやや規模は小さいものの、櫓と考えられる建物が存在していたと考えられる。

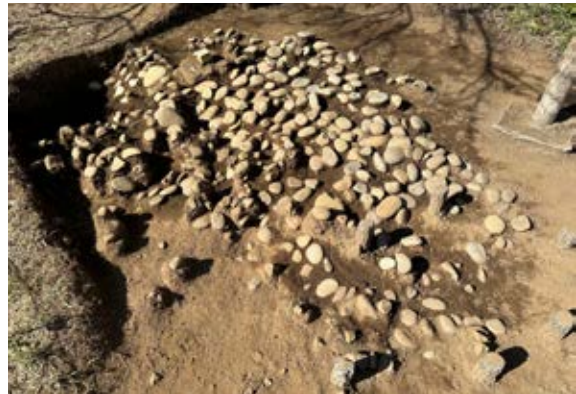
伝東櫓台礎石

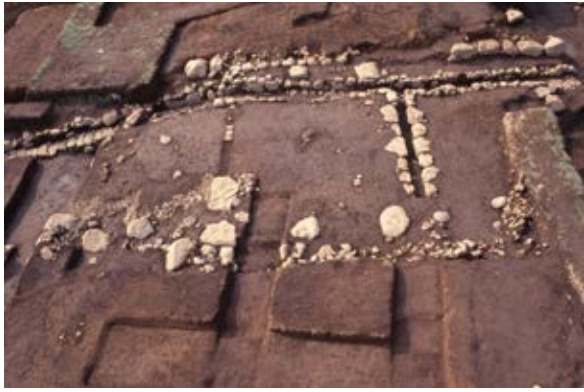
本丸1号礎石建物跡（1号虎口 門跡）

本丸の発掘調査は神社地を除くほぼ全面で実施しており、二ノ丸との境の本丸1号虎口にて本丸1号礎石建物跡と石組水路である本丸1号溝などを検出している。また平成30年度の調査で2号礎石建物跡とした地点に対し、その詳細が明らかでなかったことから、令和元・2年度に再調査が実施された。その結果、それは単独の礎石建物跡ではなく、低石垣に囲われ、階段を伴う虎口（本丸2号虎口）であることが判明した。この調査によって、現在本丸と認識している範囲であっても、2号虎口を境に少なくとも南北で2分割されていたことが明らかになった。

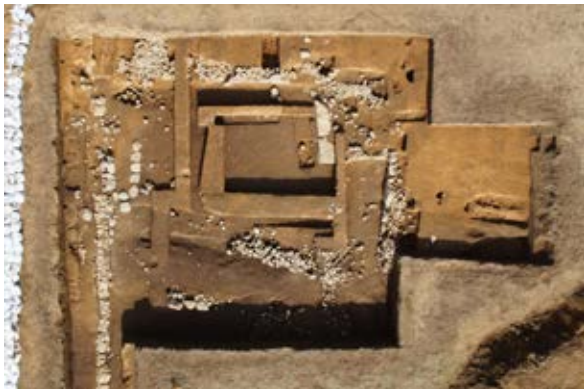
本丸2号虎口全景

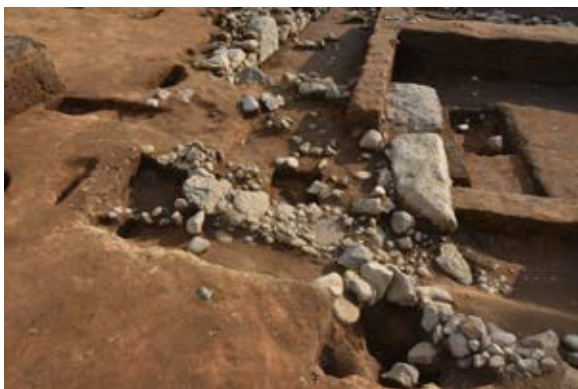
本丸2号虎口の石組水路と石階段

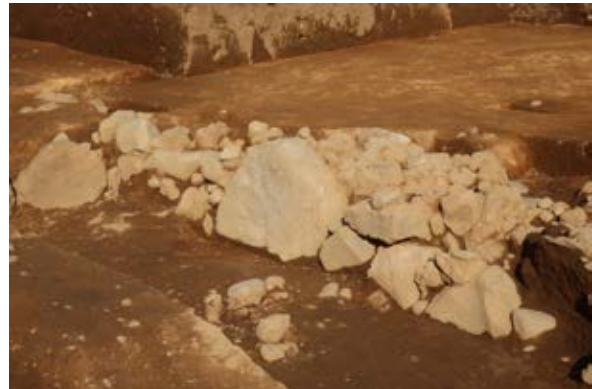
本丸2号虎口の低石垣

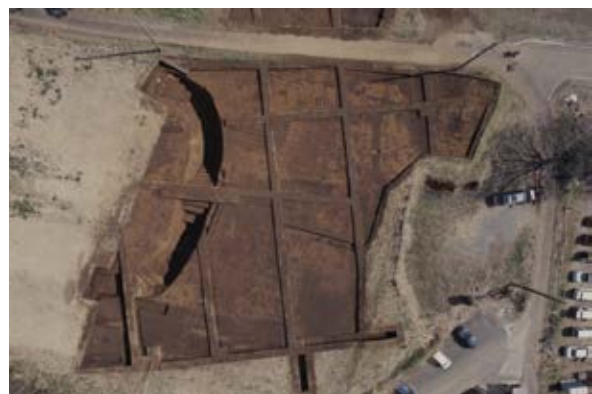
本丸三日月堀

本丸1号虎口を形成する本丸空堀1は絵図にも記されている堀である。またその前面では、瀬戸美濃編年における大窯第3段階を上限とする遺物とともに埋め戻された三日月堀を検出している。このことから本丸虎口は三日月堀と横堀にて構成される丸馬出の構造から絵図に見られるような1号虎口の形態へと改修されていることが明らかになった。

16世紀後半の遺構としては、本丸虎口にて検出された大窯第3段階の遺物を上限とする三日月堀がある。この堀は本丸空堀2と組み合わさって丸馬出を構成していたが、三日月堀は大窯第3段階前半ごろ（16世紀第3四半期ごろ）に人為的に埋め戻されている。一方、本丸空堀2は覆土をローム土で整地した後、堀幅を拡張し、本丸空堀1へと改修していることが確認されている。

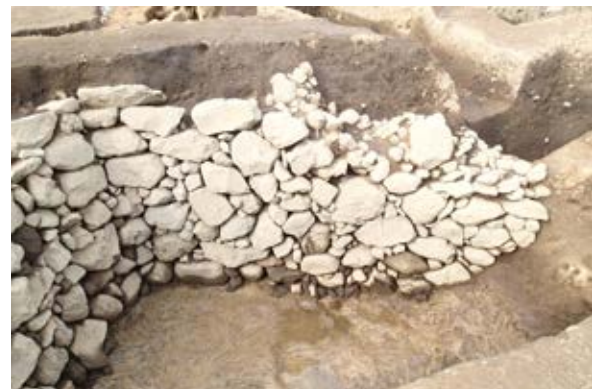
二ノ丸虎口 石垣堀

本丸虎口には先述のとおり三日月堀が検出されたが、城の最終段階には三日月堀は埋め戻されており、ここは二ノ丸の一部となったことが明らかになった。本丸と同様絵図には内部施設は描かれていない。当時の面が削平されていたことから、発掘調査では曲輪を囲む土塁と二ノ丸虎口を形成する堀及び土橋以外に遺構は確認できなかった。二ノ丸虎口は絵図に「カラホリ」「升形ノアト」と記されている場所で、2度の改変を伴う石積を施した土橋や石垣堀が検出された。堀底からは17世紀初頭の遺物が出土した。

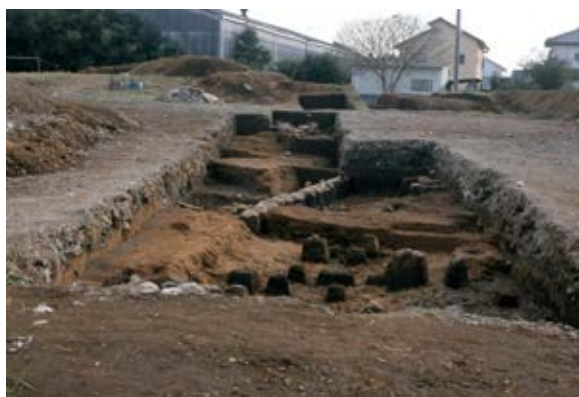
三ノ丸版築遺構

三ノ丸の内部も県道より北側は後世に削平されており、建物跡などの痕跡は確認できていない。一方、県道より南側は、城郭段階の遺構面が残存しており、城郭の最終段階に位置づけられる石組水路のほか、これらよりも下層に15世紀後半の遺物を伴う版築遺構、16世紀前半の遺物を伴う柱穴群、16世紀後半に位置づけられる5号溝・6号溝、古土塁などが検出されている。

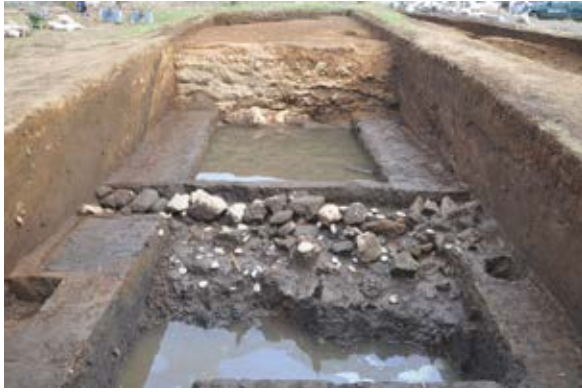
西外堀石積（伝西船着場）

西外堀では杭と石積を検出しているが、これらは外郭土塁を崩した際の土留めとなっており、城郭段階の遺構ではない可能性が高い。しかし杭の放射性炭素年代は15世紀後半から17世紀前半代を示し、遺物は17世紀初頭のもので出土している。なお、東外堀では明確な遺構は検出されていない。

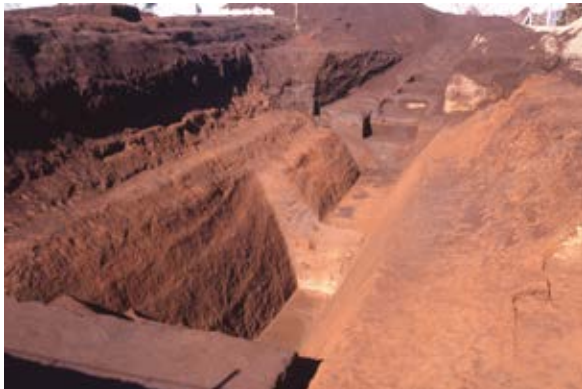
北曲輪空堀 1

曲輪内部では空堀を3条検出した。最も北側で検出した北曲輪空堀1は当初薬研堀であったものが、覆土中層に黄色ローム土を貼り付ける整地層が認められることから箱堀へ改修が行われていることが確認された。なお、空堀1に伴う土塁は削平されて検出されなかった。曲輪の南側で検出した空堀2は、曲輪を横断する横堀で、調査面積は狭小であるため、今後の調査結果にもよるが、出土遺物は16世紀前半までのものに限定される。そして空堀2と重複して空堀3を検出した。空堀3も空堀2と同じく曲輪を横断する横堀と考えられるが、その東西端部には畝を伴っており、出土遺物こそないが、曲輪西端部では空堀3を埋め戻した後に整地層（造成土）が造られていることから、少なくとも最終段階には埋め戻されている。またこの整地層からは、かわらけがまとまって出土しているほか、焼土や粘土を伴う土坑が検出されている。

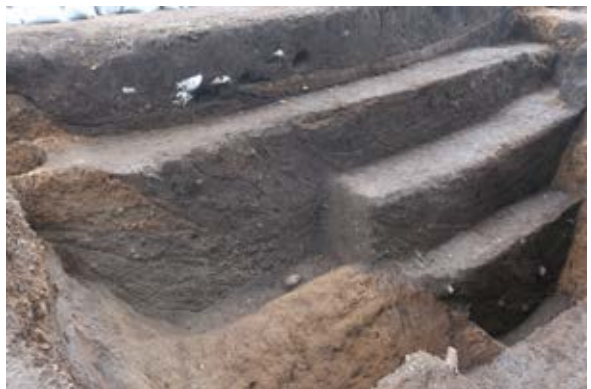
北曲輪空堀 2・3

最終段階以前の遺構は断片的であるが、最も古い遺構は三ノ丸にて確認されている15世紀後半の「版築遺構」であるが、城郭に伴う遺構であるかは明らかではない。確実に城郭の防御施設として捉えることができる最古の遺構は、北曲輪空堀2・3で、16世紀前半ごろに位置づけられる。最も標高の高い北曲輪において、空堀が検出されていることは、15世紀後半とは異なり、16世紀前半において、この場所がすでに城としての機能を有していたことを想起させる。

最終段階以前の遺構は史跡整備に伴う発掘調査の限界性から断片的にしか明らかになっていないが、その大半は空堀である。北曲輪空堀2・3は調査面積が限定的で、かつ狭小であることに留意する必要があるが、現状では16世紀前半ごろの遺物しか出土しておらず、さらに北曲輪空堀3の覆土上面には整地層が認められることから少なくとも最終段階には埋没していた空堀となる。

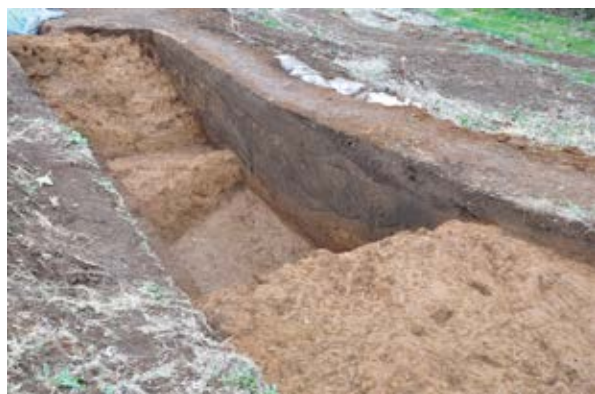
清水曲輪空堀

本丸と谷を挟んで東側に位置する曲輪で、4段の平坦面からなる。最も標高が高い平坦面の北側では、曲輪を横断する空堀が検出されている。この清水曲輪空堀は大空堀のように中央が北側へ凸型に張り出しており、またその位置は大空堀と谷を挟んでいるものの、直線的に配されている。したがって2つの空堀を合わせると東西約300mに渡って空堀が城内を横断していることになる。空堀の覆土中層には北曲輪空堀1と同じように黄色ローム土による整地層が認められたため、当初は薬研堀であったものが箱堀に改修されたと考えられる。
