## 第4章 調査事項

### 第1節 破損状況

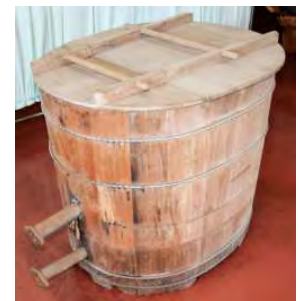
写真4-2-2-4 中古鉄砲風呂

り図版4-2-2-2中図の様子が概ね立証できるが、区画後の西室に描かれた竈配置や窓入れの状態になった時期はかつてない。五右衛門風呂を撤去して焚口を埋めて薪式の鉄砲風呂（写真4-2-2-4）を置き、間仕切壁天井付近に穴をあけ煙突を通して越屋根まで這わせて排煙したとみられる。

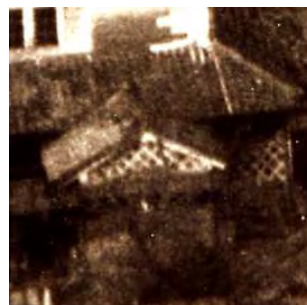
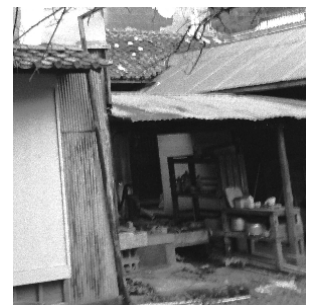
### 写真4-2-2-5 釜屋の中古写真

昭和30年代にはまだ屋根が瓦葺で、鬼瓦・越屋根などが見える。昭和59年には手前の井戸屋根と共にトタン屋根に変えられ、越屋根が撤去されている。

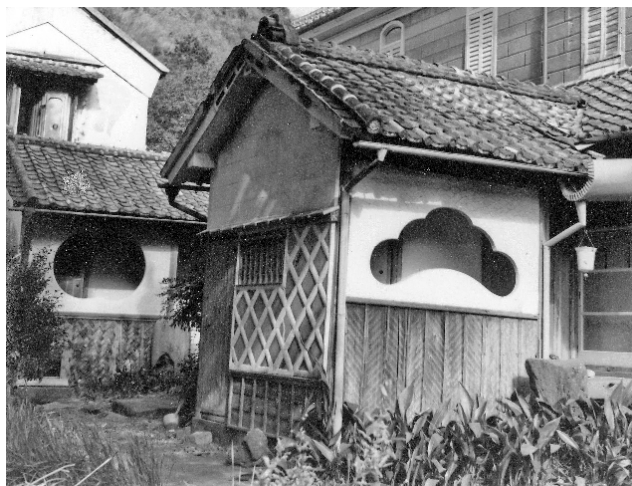
写真4-2-2-6 昭和中頃の便所と風呂（手前）（古写真21切抜）  
便所が水洗化される前。便所も風呂も開口部が開放のまま、風呂棟内便所の外には手洗器が吊るされており、こちらも使用されていたことが分かる。風呂北西角に立てかけられている柄杓は肥え取り用のものか。

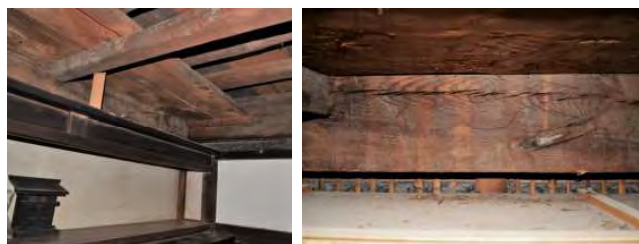
芸品でも購入した上で、縁起物として恵比寿も一緒においたと考えることもできる。特筆すべきは写真 4-3-2-12・13に示す二重天井(当初)で、神棚自体に天井板を張りながら、2階床板との間にもう1段の天井(1寸2分厚板)を設けていることである<sup>32</sup>。松城家建物の天井裏で二重天井を入れているのはこの神棚位置のみであり、相宅知天鏡では2階下に神棚がくる場合の措置などは述べられていないが、禁忌をやわらげ、凶相を回避する手段と考え

写真4-3-2-13 ヒロマの神棚と直上2階のための禁忌回避措置  
左：神棚上の二重天井、右：神棚真上天井梁に描かれた雲形絵様

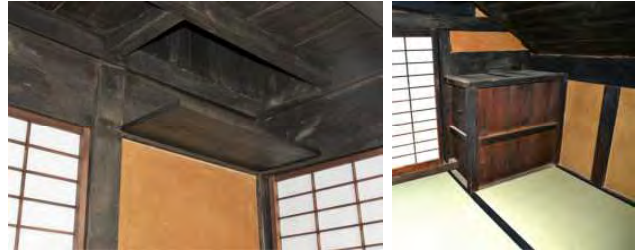
写真 4-3-2-16 ミセ神棚（竣工、修理前は棚板欠失）  
左：1階東室南東隅天井付近神棚と上部の堅穴。  
右：2階同位置にある箱状の造作（当初より残存）

<sup>34</sup> ミセ1階では後世に囲炉裏が設けられ、その時に棚板を撤去し箱状造作の天板を何枚か外してこの装置を煙抜きとして使用し、ほど近い2階窓から排煙していたようである。その囲炉裏も修理前には既にふさがれており、神棚廻りの造作材としては天板5枚のうち2枚と棚板のみが欠失した状態であった。

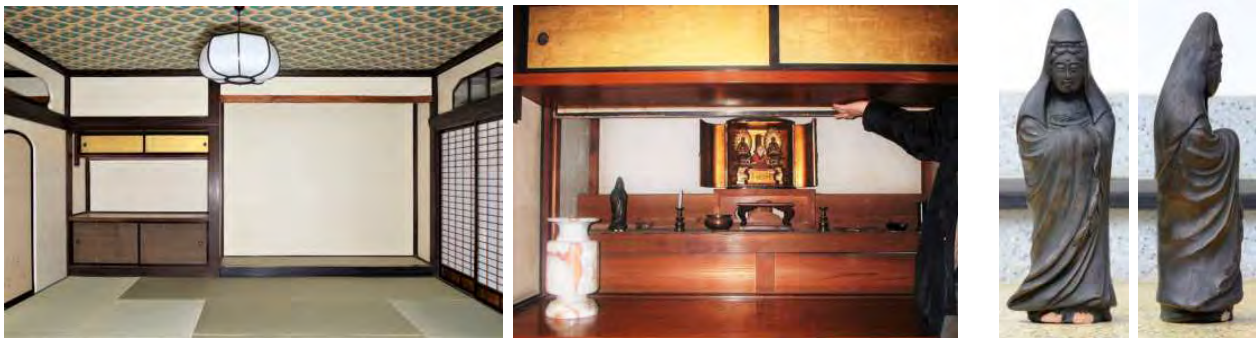
写真 4-3-2-17 2階北西十畳間の「隠し仏」

左：竣工トコ廻り、中：床脇裏の祭壇（株式会社ユー・エス・シー兼弘彰氏平成15年撮影）、右2枚：マリア観音像正面側面）  
建物が平成18年に沼津市の所有となったが、それまで祭壇に安置されていたマリア観音像・日蓮像ほか2体は、松城家ご子息が現在保管している。十字架を身に付けているわけではなく、子を抱いている表現なのかも微妙であるが、この像が口伝通りマリア観音に属するのかは今後の専門家の調査に委ねたい。尚、近隣市町村の函南町興聖寺にもマリア観音像が残り、町指定有形文化財に指定されているが松城家のものとは全く似ていない。
