# 【沼津市】大岡小中学校区・大岡南小学校区(R3要対策箇所)

【対策検討メンバー】沼津市通学路安全対策アドバイザー、沼津市教育委員会、大岡中学校、大岡小学校、大岡南小学校、大岡コミュニティ、国土交通省沼津河川国道事務所、静岡県沼津土木事務所工事第1課、沼津警察署、沼津市道路管理課、沼津市生活安心課、沼津市子育て支援課

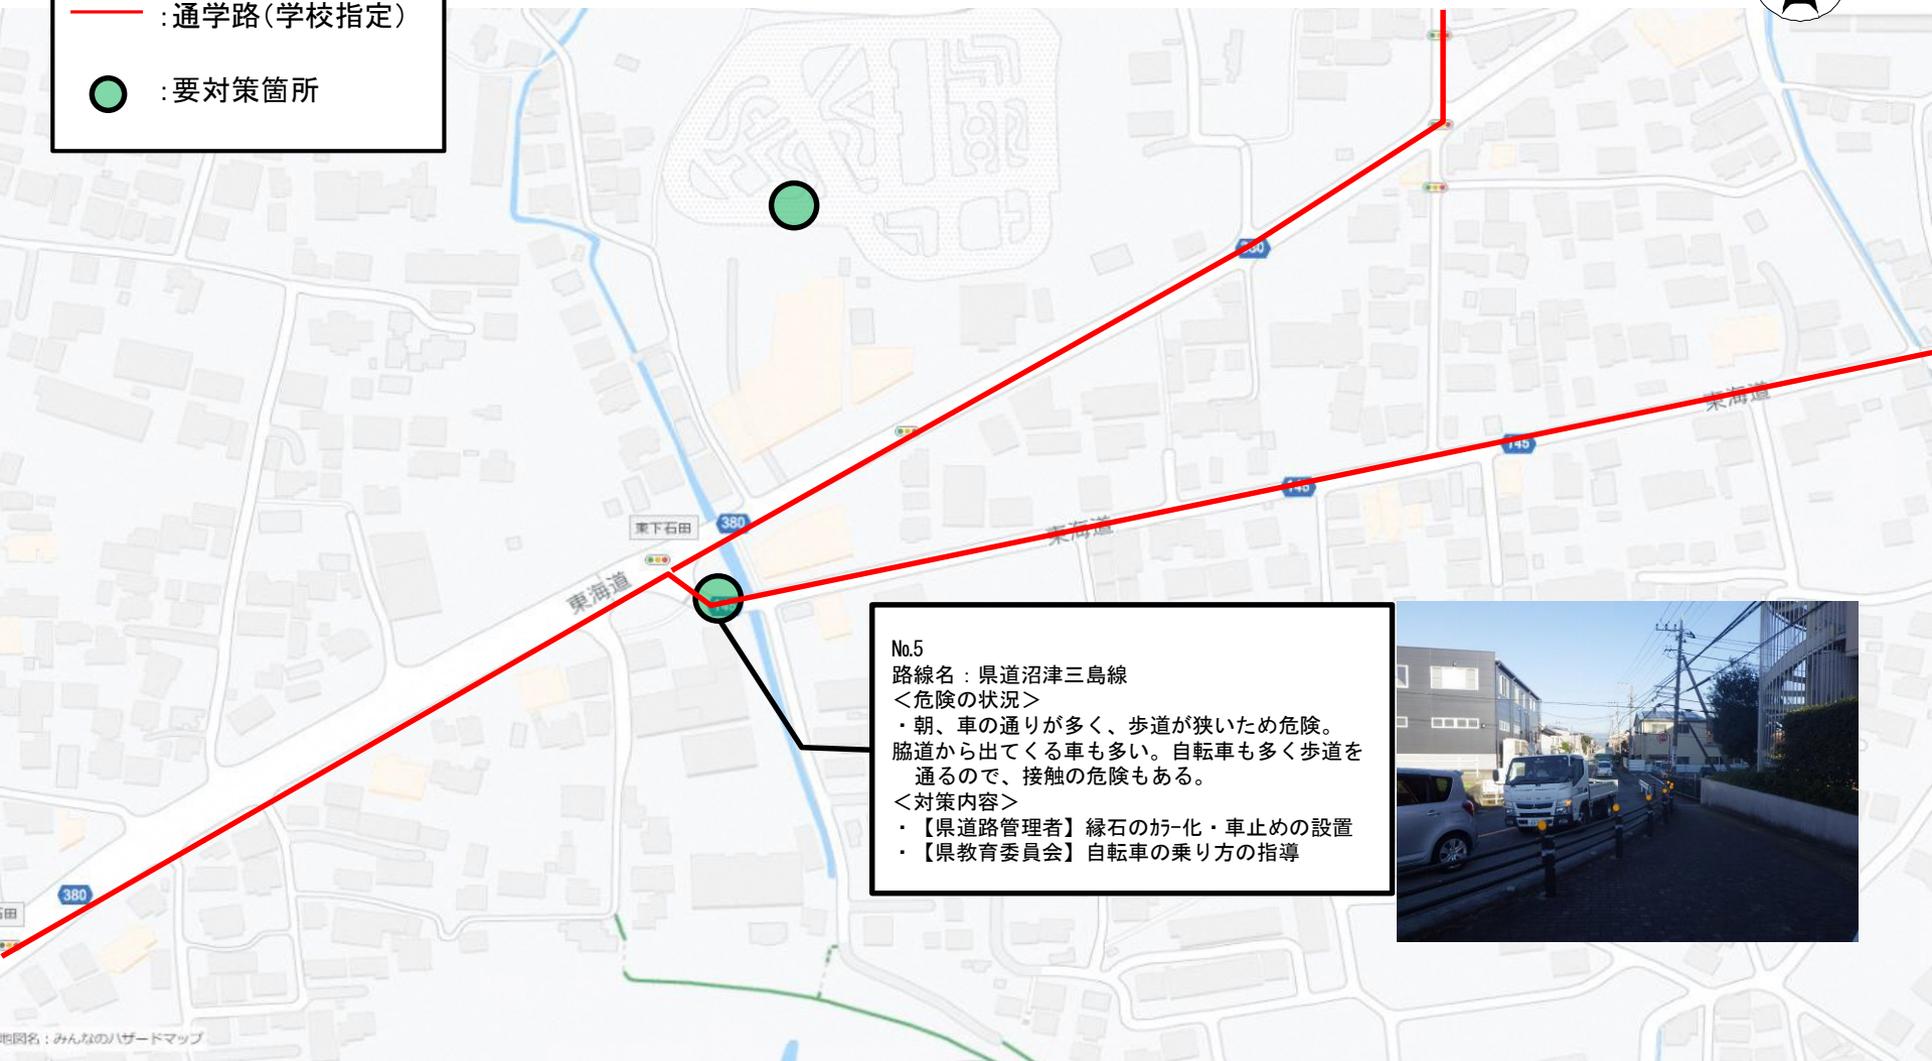
No.5

路線名：県道沼津三島線

<危険の状況>

・朝、車の通りが多く、歩道が狭いため危険。  
脇道から出てくる車も多い。自転車も多く歩道を通るので、接触の危険もある。

<対策内容>

- ・【県道路管理者】緑色のカー化・車止めの設置
- ・【県教育委員会】自転車の乗り方の指導

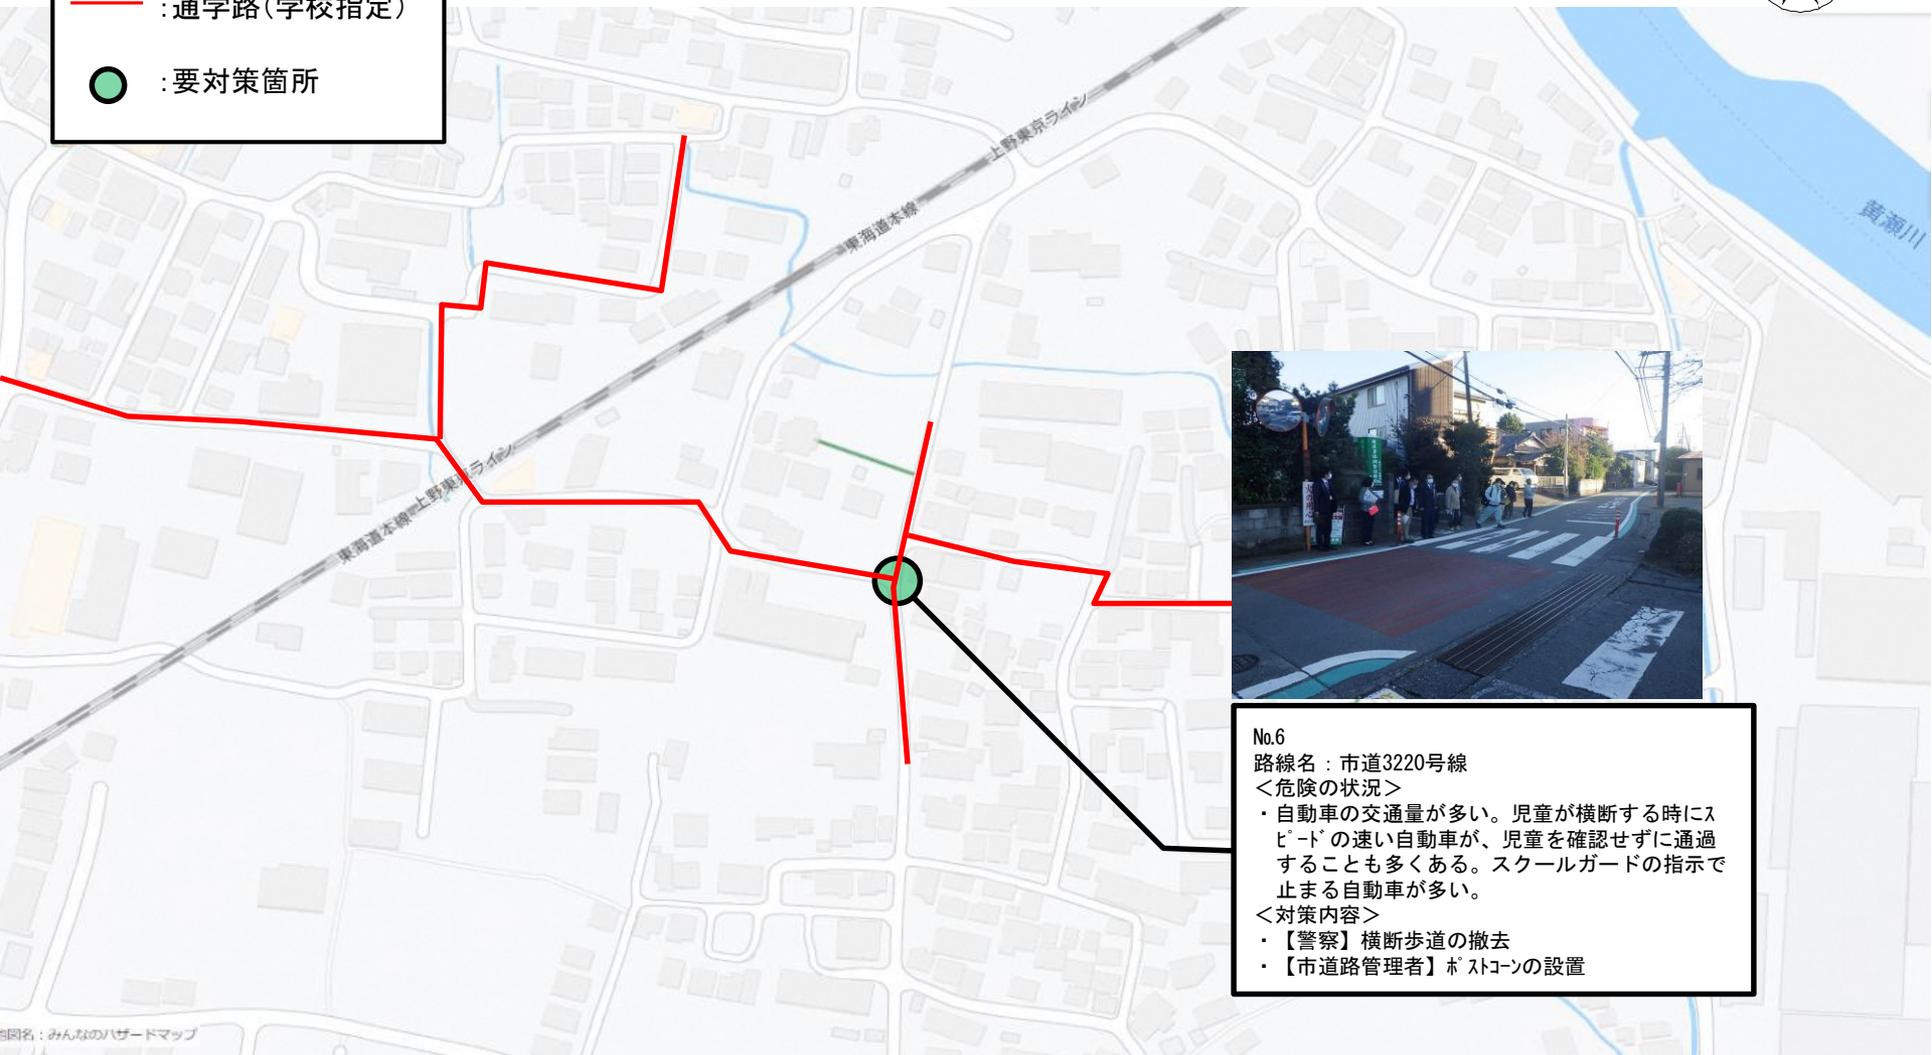
No.6

路線名：市道3220号線
