第二次スクリーニング計画の作成

1. 大規模盛土造成地の調査について

沼津市では、令和4～6年度にこれまで調査を進めてきた大規模盛土造成地について再整理、現地調査を実施して第二次スクリーニング計画を作成しました。

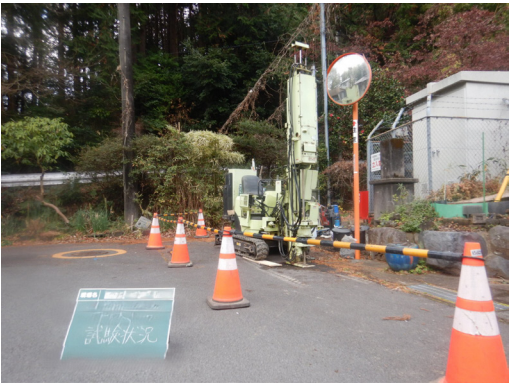
オートマチックラムサウンディング試験

写真 3.1 簡易地盤調査の実施状況（左）と擁壁の危険度判定評価の実施状況（右）

8 箇所（計 20 地点）で簡易地盤調査と地下水位測定を行いました。

簡易地盤調査として実施したオートマチックラムサウンディングは、自由落下させたハンマーによる打撃で地面にコーンを貫入させていき、地盤の強度を推定する試験です。

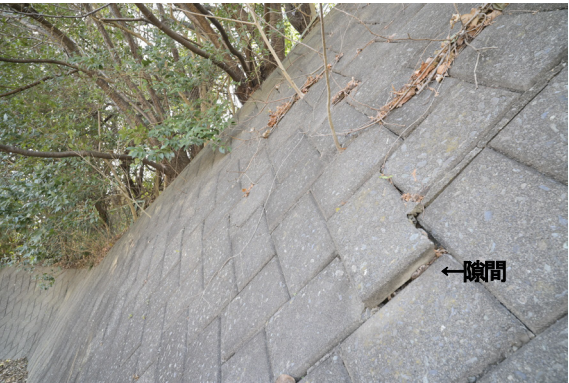
擁壁の危険度判定評価

12 箇所で擁壁の危険度判定評価を行いました。国土交通省の「宅地擁壁の健全度評価・予防保全マニュアル（令和5年3月修正）」に記載された評価基準に従い、湧水や排水施設の状況、変状の状況等に応じて点数付けを行った上で、擁壁の健全度を評価しました。
