第6章 整備基本計画

6-1 全体計画と整備の方向性

第 6-1 図 保存活用計画による興国寺城跡区域区分図

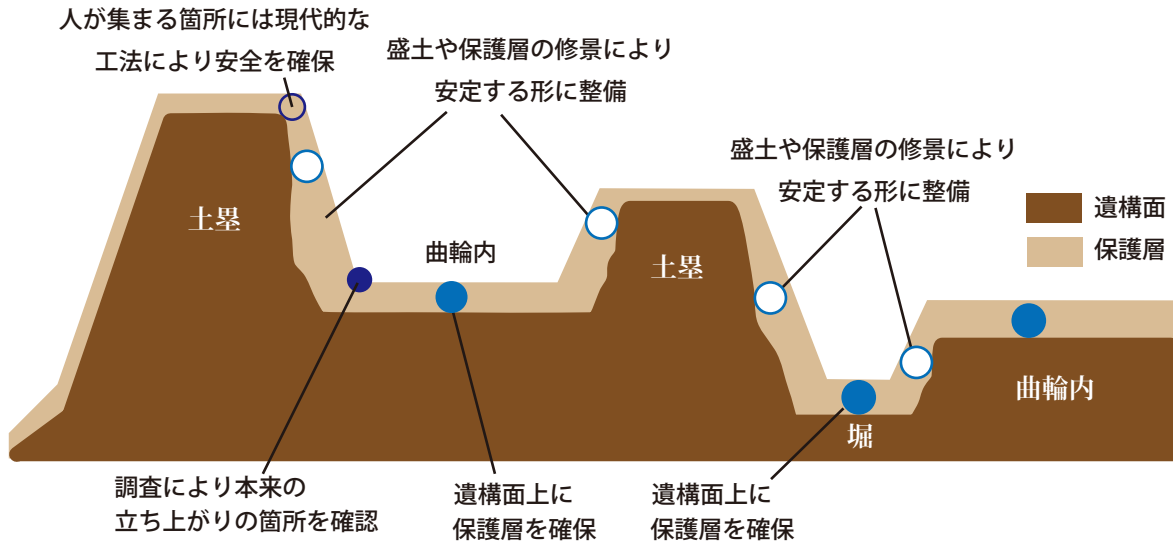
第 6-5 図 保護層一般図

復元整備は調査で確認された城郭の最終段階の様相に復することを原則とする。地上に表出している遺構群は現状の維持に努める。地下に埋蔵されている遺構群はき損を避けるため、埋戻しを行って保護したうえで、レプリカ等を用いた平面表示とする。ただし空堀については現在大空堀を除いて埋没しているため、これらを露出展示とする場合は、保護層を確実に設けた上で展示する。

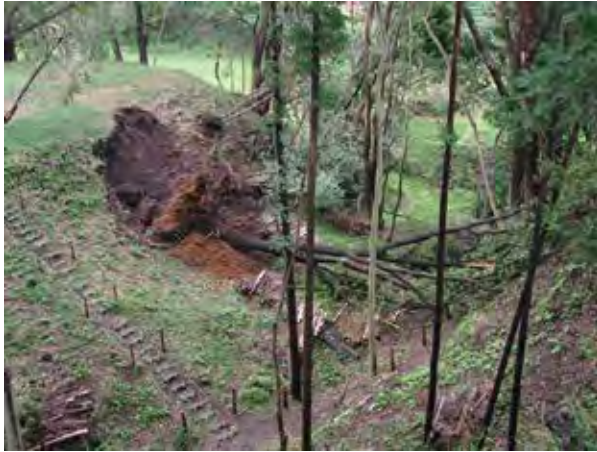
A 平成 16 年 10 月 大空堀北側土塁崩落

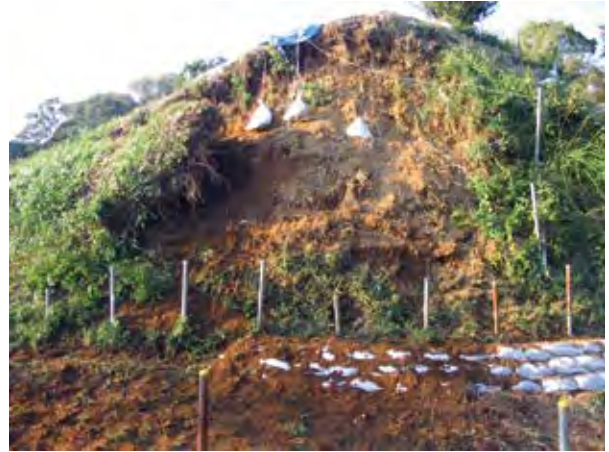
B 平成 21 年 10 月 本丸土塁東側崩落

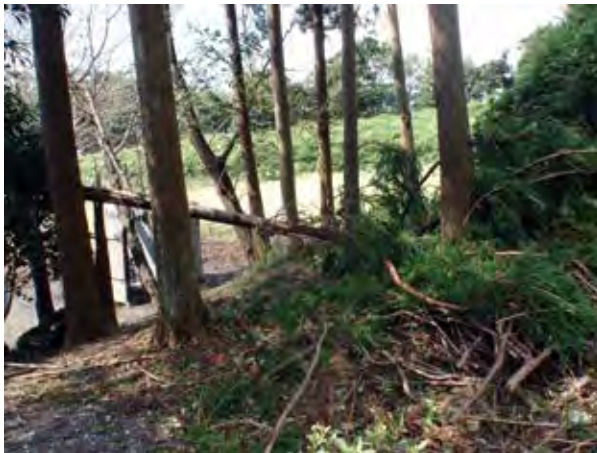
C 平成 23 年 9 月 本丸内神社西側倒木

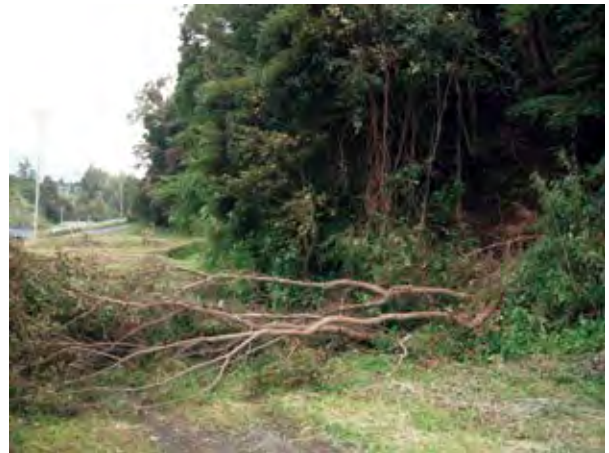
D 平成 24 年 5 月 本丸土塁西側倒木

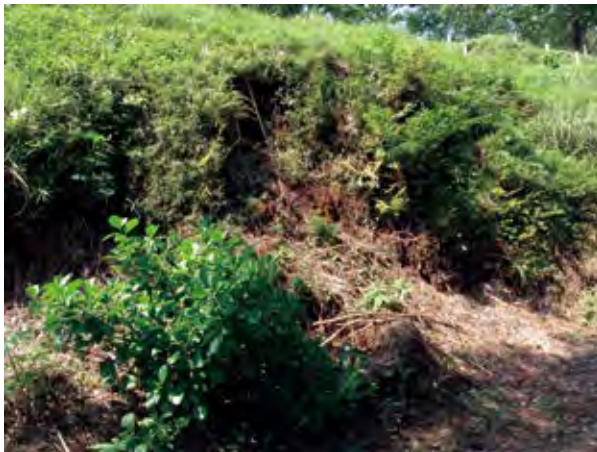
E 平成 24 年 5 月 本丸土塁北側崩落

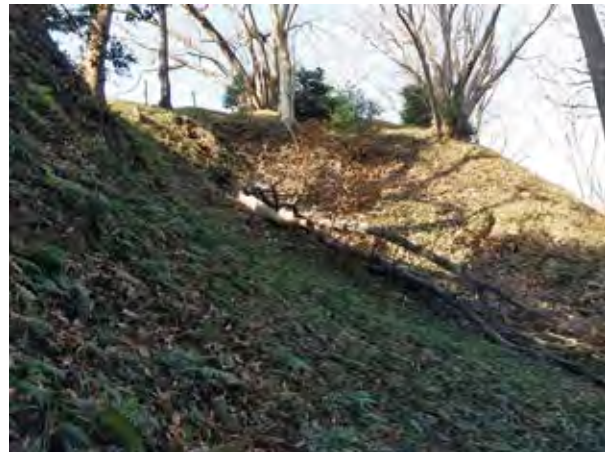
F 令和 3 年 1 月 伝天守台倒木

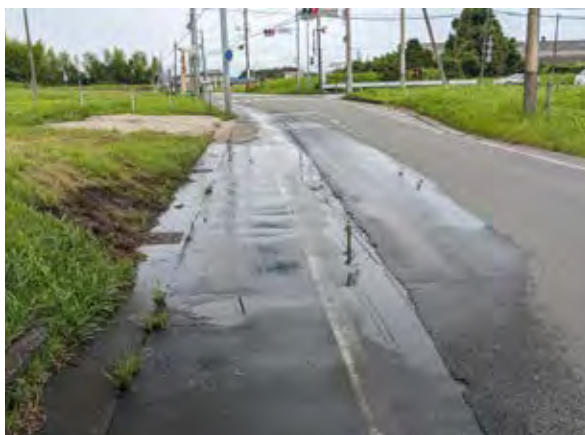
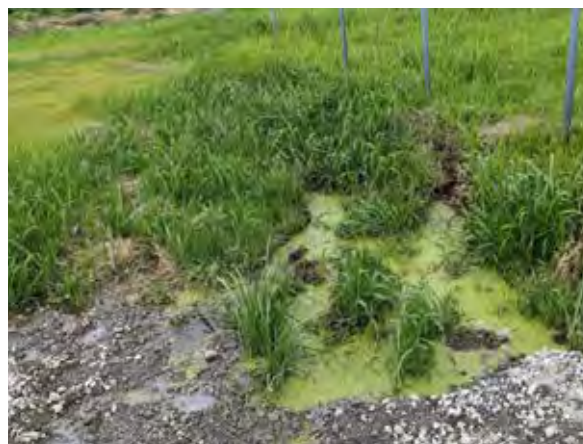
西外堀・南外堀において恒常的に冠水する地点

水が染み出し、道路へと流れ出ている状況が見られる。そのため、地下排水管の設置や排水溝の具体的な位置の調査を進め、必要に応じて県道側溝等との接続を行う。

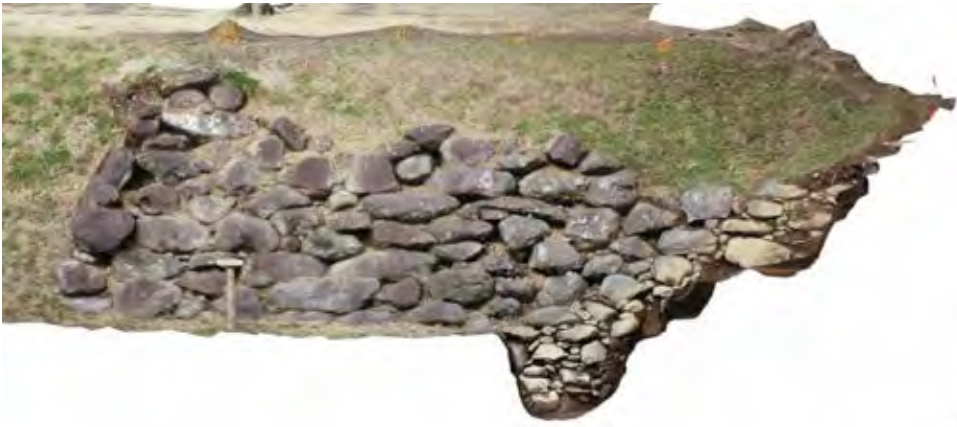
第 6-10 図 伝天守台石垣カルテ (作成: 令和 5 年)

抜け落ち:	有 <input checked="" type="checkbox"/> 無 <input type="checkbox"/>
		孕み出し:	有 <input checked="" type="checkbox"/> 無 <input type="checkbox"/>
孕み・抜け落ち:		有 <input checked="" type="checkbox"/> 無 <input type="checkbox"/>	
前倒れ:		有 <input checked="" type="checkbox"/> 無 <input type="checkbox"/>	
崩れ:		有 <input checked="" type="checkbox"/> 無 <input type="checkbox"/>	
樹木:		有 <input checked="" type="checkbox"/> 無 <input type="checkbox"/>	
天端の沈下:		有 <input checked="" type="checkbox"/> 無 <input type="checkbox"/>	
前面土砂の堆積:	有 <input checked="" type="checkbox"/> 無 <input type="checkbox"/>		
立地地盤の異常:	有 <input checked="" type="checkbox"/> 無 <input type="checkbox"/>		
その他			
変形の観測	観察事項:		
	危険度: <input checked="" type="checkbox"/> B・C・D		
所見	<ul style="list-style-type: none"> 西側隅で築石が一部突き出ており地震等の自然災害で崩壊の危険性がある。 石垣の積み方の特徴として、横長の石材を用いている点が初期の野面積としての特徴を残していると考えられる。 石垣の間詰石の抜けた部分から築石の控を計測すると1m以上の控長が確認され、間詰石も円礫でしっかりと詰められており、築石も面に対して斜めに角度を付けて据えられ、しかも面を意識して積んでいることから、天正期以降の積みの特徴を示している石垣と考えられる。 据えられた石垣の角度も61°～64°の幅で角度が付けられている。 石垣自体は安定しているといえるが、長年の経過で間詰石が抜けているところが見られるため、将来的には間詰補修が必要と思われる。

- 伝天守台石垣の現状把握に努めるため、令和2・5・6年度には石垣の範囲及び下部の確認調査と石垣カルテの作成を行った。今後はカルテや文化財石垣耐震診断指針等に基づき、モニタリング測量を行い、定期的な変異調査を行い安定性の確認を行う。
- 現在は埋め戻されているが、二ノ丸虎口においても石垣堀を検出している。将来的には保存を前提としつつ、可視化に向けて、調査や見せ方の検討を行う。
- 将来的な整備に向けて、石材の入先等の調査を行う。また神社地等に転落している石材について、再利用が可能か神社関係者と協議を行う。
